Rapport de l'Inspection des installations classées

Visite d'inspection du 9 avril 2024

COMMUNE D'OSNE LE VAL

Le présent rapport rend compte de l'inspection réalisée le 9 avril 2024 sur la décharge communale D'OSNE LE VAL implanté Parcelle : YD 27 52300 Osne-le-Val. Cette partie « Contexte et constats » est publiée sur le site internet Géorisques (<https://www.georisques.gouv.fr/>).

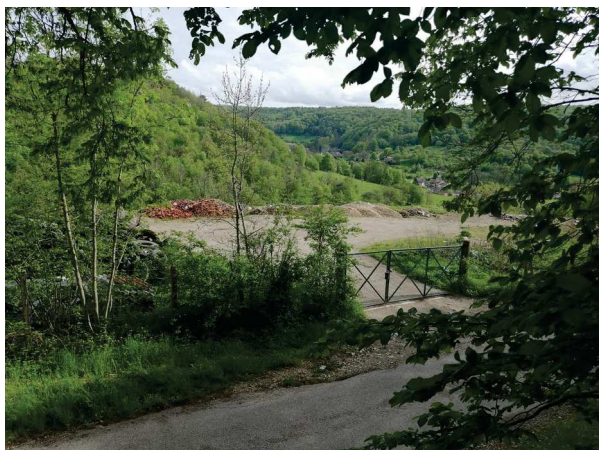
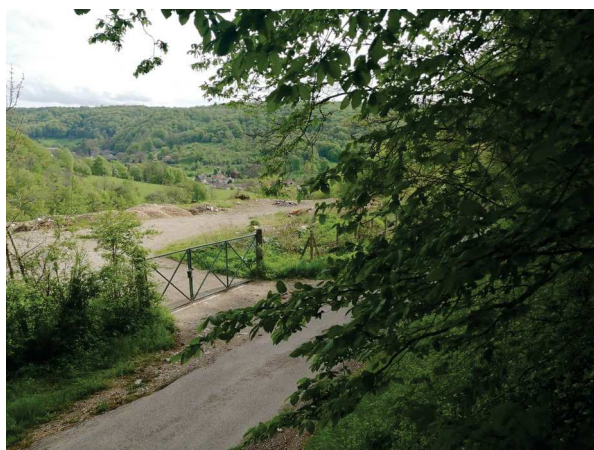
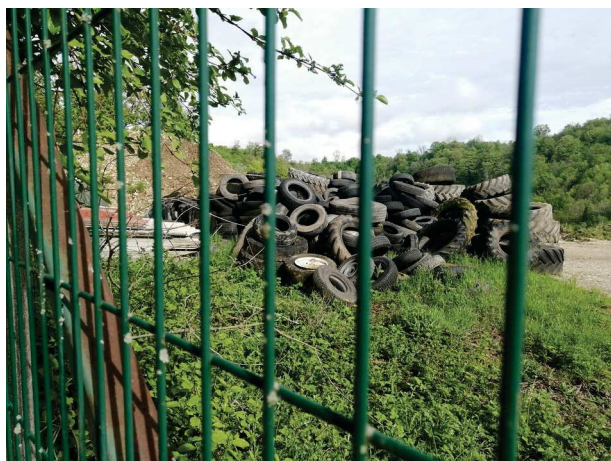
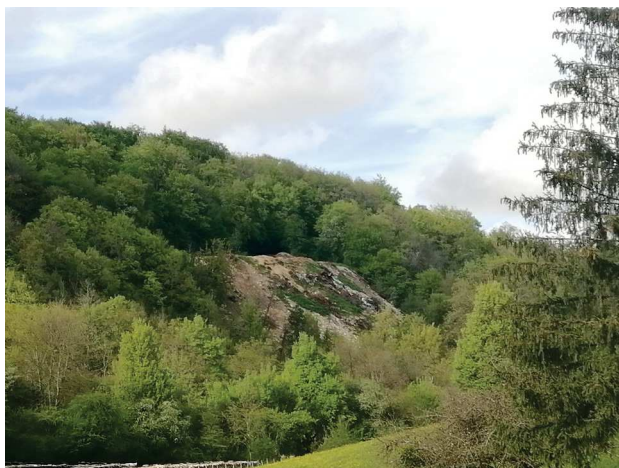
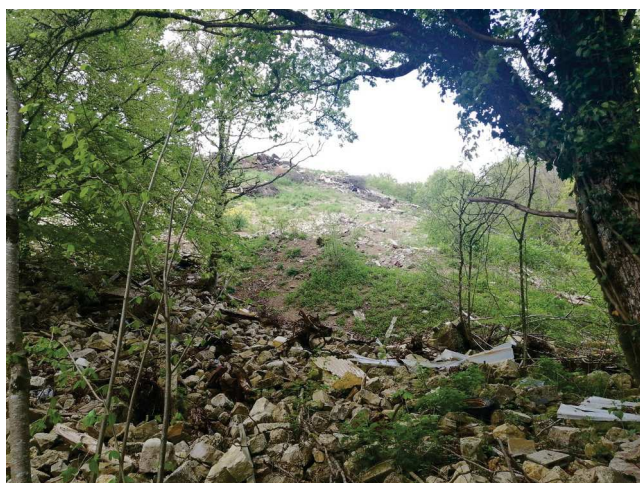
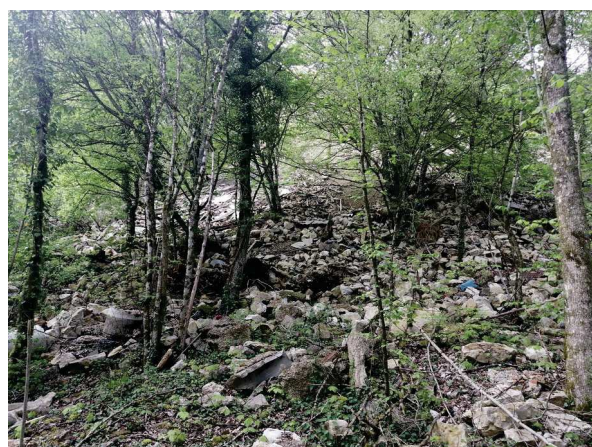
Planche photographique visite du 5 mai 2023

Les déchets présents en 2023 comme les tôles fibro amiantés et les pneus sont toujours présents sur site et dépourvus de dispositifs emprisonnant les particules fines (amiante).

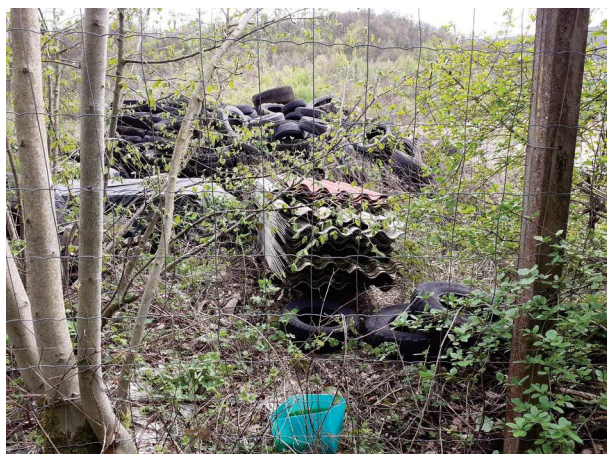
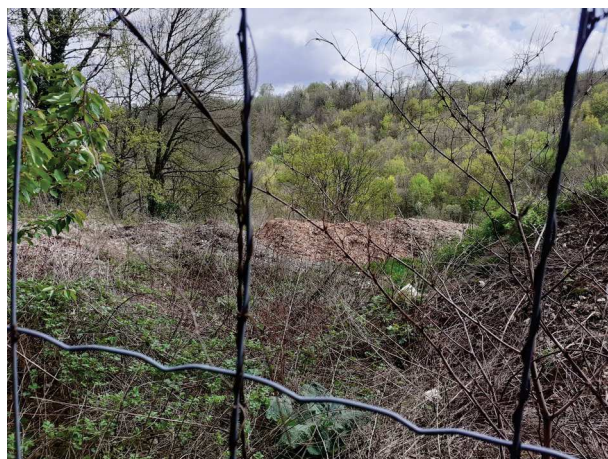
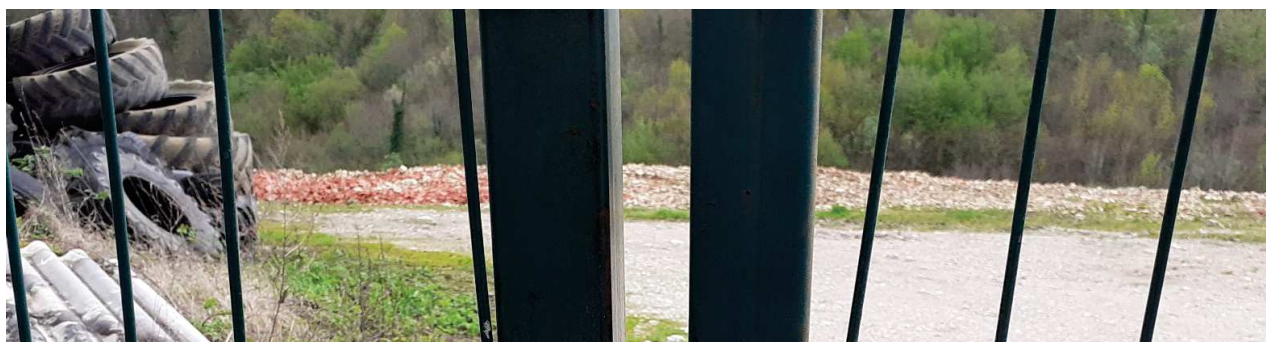
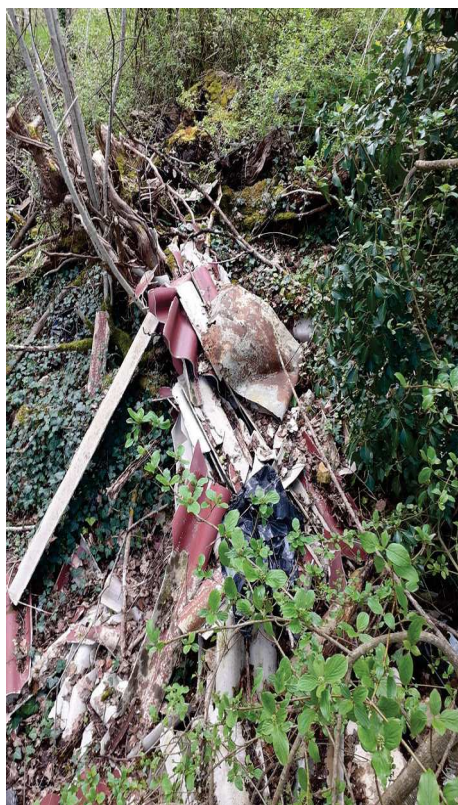
Photos du site lors de la visite du 09 avril 2024

L'inspection des installations classées a constaté la présence d'un grand nombre de déchets stockés, certains sur le site et d'autre dévalant la pente du terrain naturel. Ce site consiste en une installation de stockage de déchets non autorisée. L'exploitant doit régulariser sa situation administrative ou cesser son activité.

Constats : Le 9 avril 2024, l'inspection s'est déplacée pour la seconde fois sur le site de l'ancienne décharge de la commune, suite à plusieurs signalements. Le site est clos, mais laisse entrevoir une activité de stockage de déchets potentiellement dangereux, notamment des plaques de fibro amiantées stockées sans dispositif préalable d'emballage. De grandes quantités de pneus sont également stockés sur le site. Une odeur de créozote est perceptible, probablement lié au stockage d'ancienne traverse de chemin de fer. Nous notons également la présence de broyage de végétaux. Comparé aux photos de 2023 (en annexe 1 du présent rapport), les stockages présents en bord de versé, ont été nivelés et poussés en contrebas, indiquant une pratique régulière du stockage de déchets sur le site (photos du site lors de la visite du 09 avril 2024 en annexe 2). Des déchets issus de chantiers de démolition comme, notamment, des bois de charpente, tuiles mécaniques et amiantée sont présents sur le site (visibles depuis la pente située derrière l'entrée). De la porte d'entrée, nous notons une légère différence de planéité, lié probablement aux fortes pluies de ces derniers mois. Cette différence indique très certainement un problème d'instabilité lié au manque de tassement lorsque les déchets sont poussés en contrebas. Depuis le village, l'ampleur des déchets stockés qui dévalent la pente peut être constatée. Enfin, en empruntant le chemin au fond de la vallée, il a pu être constaté que les déchets déversés sur le haut du site atteignaient réellement ce fond de vallée, où peut s'écouler une rivière en cas de forte pluie. Outre les aspects mentionnés ci-dessous, il y a également un impact paysager notable, compte tenu de l'ouverture de vue, directement de la commune vers le vallon Des déchets sont également présents hors de l'emprise du site. Sollicité par l'inspection des installations classées, un riverain indique que ce site est exploité par la commune d'Osne-le-Val, propriétaire du terrain, notamment du Maire de la commune et son 1er adjoint. La DDFIP52 a confirmé que le propriétaire de cette parcelle était la commune d'Osne-le-Val.

Par conséquent, l'inspection des installations classées propose à Mme la Préfète de mettre en demeure l'exploitant de régulariser sa situation administrative, soit en déposant un dossier d'autorisation soit effectuant une cessation d'activité sous 9 mois.

Dans l'attente qu'il soit statué sur sa situation, l'exploitant cesse immédiatement tout apport de déchet sur son installation.

Et à titre de mesure conservatoire, il assurera la stabilité de la verse afin d'éviter son possible effondrement en contrebas.

Il mettra en place 2 piézomètres situés en amont et en aval de la zone impactée, afin de juger de l'impact des déchets sur la qualité de l'eau sous 3 mois.

Il effectuera 6 sondages sur la zone de stockages afin de caractériser la nature des déchets stockés, sous 3 mois.
