## **Rapport de l'Inspection des installations classées**

Visite d'inspection du 03/06/2024

**M. BODEIN Stéphane**

Code AIOT : 0100025405

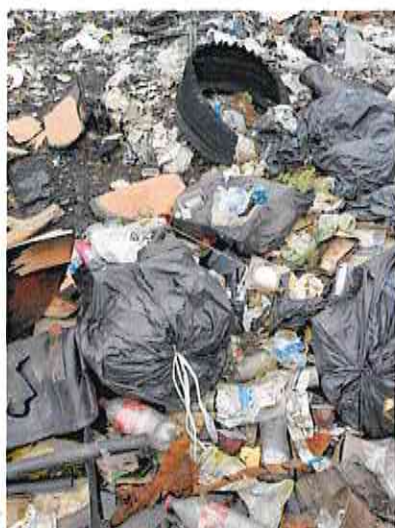
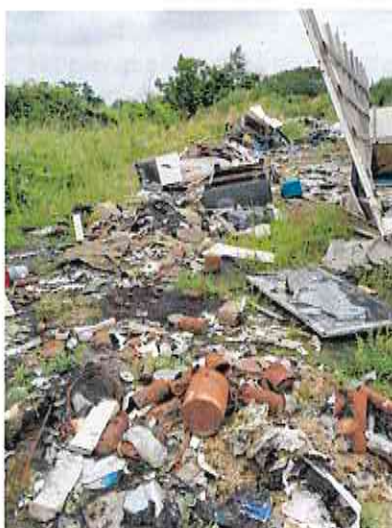
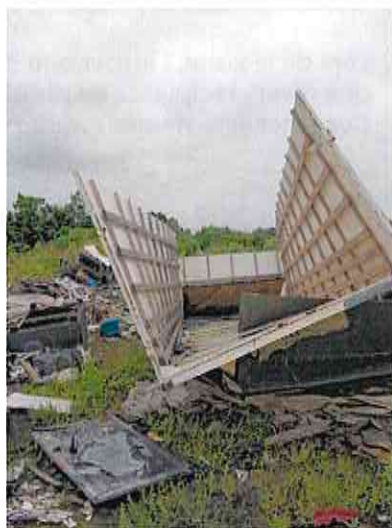
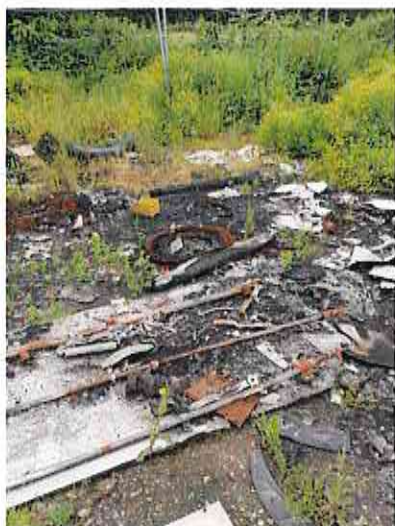
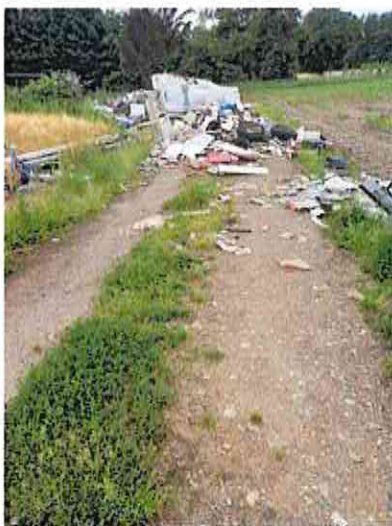
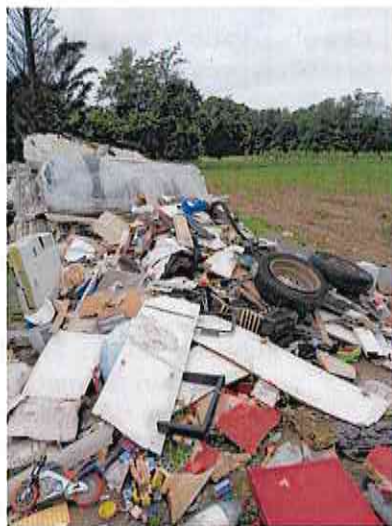
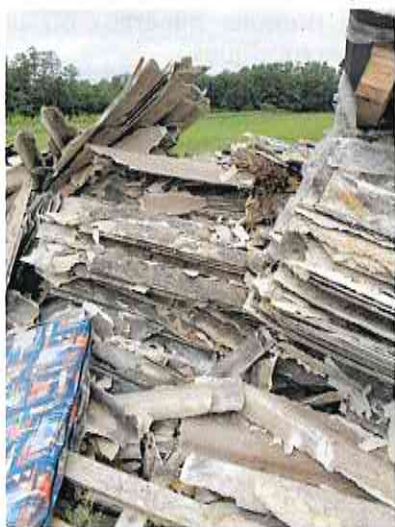
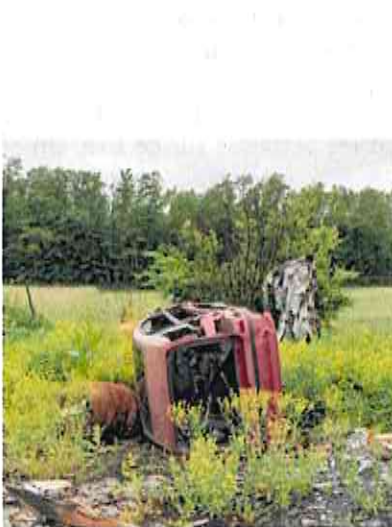
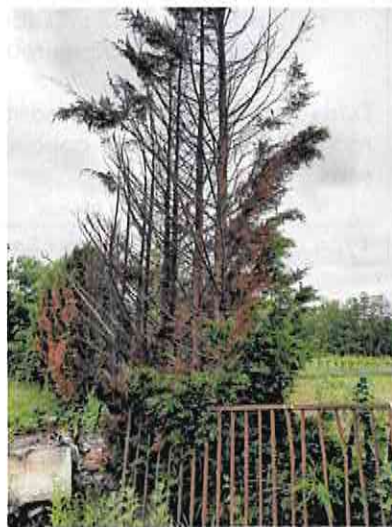
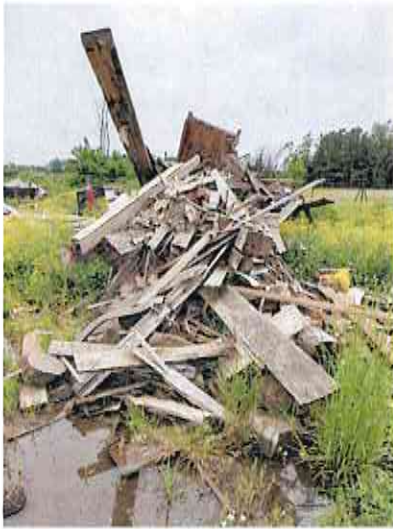
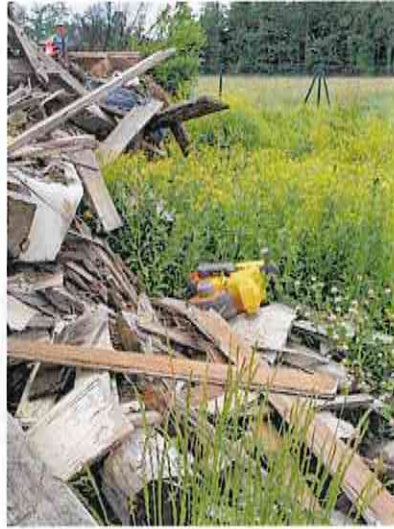
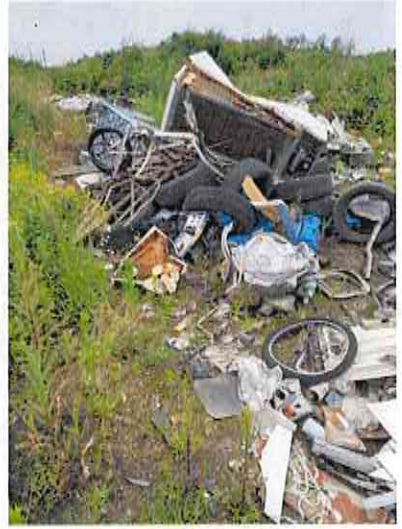
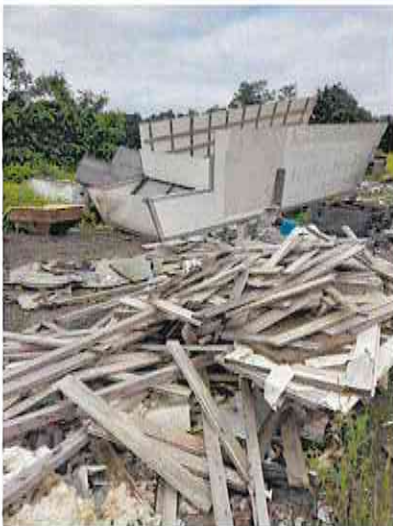
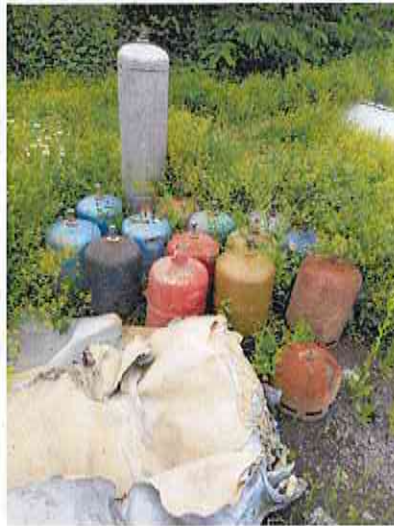
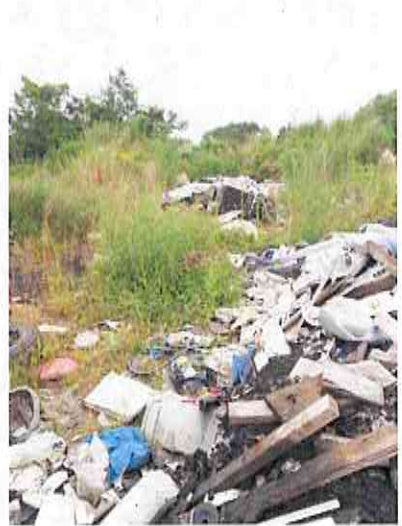
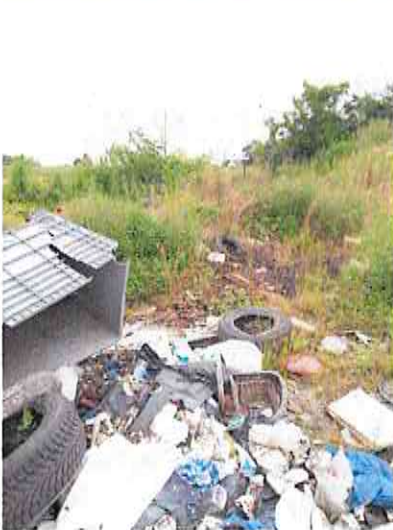
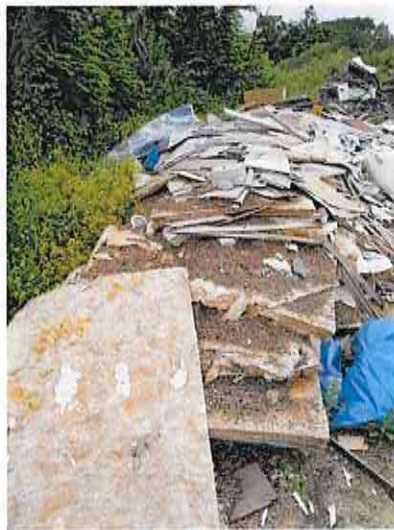
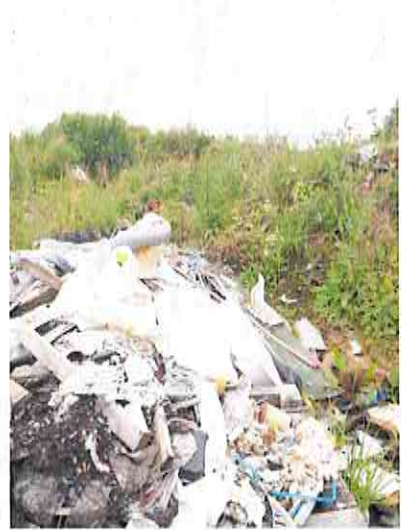
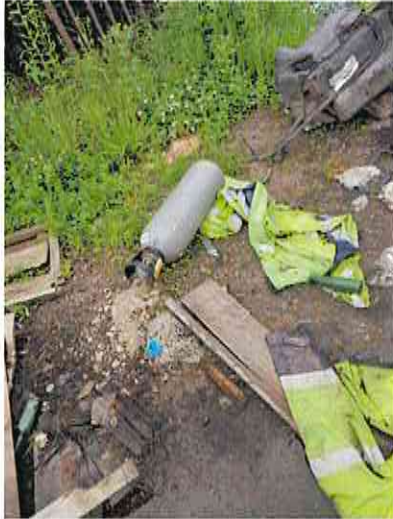
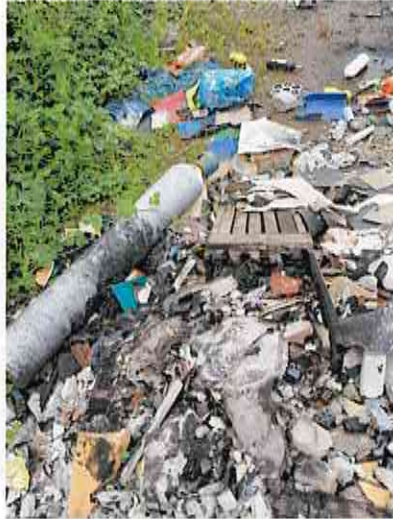
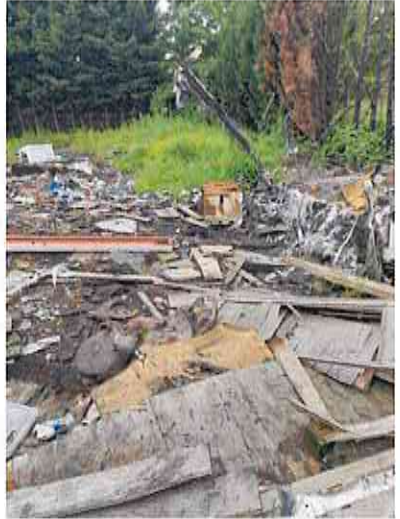
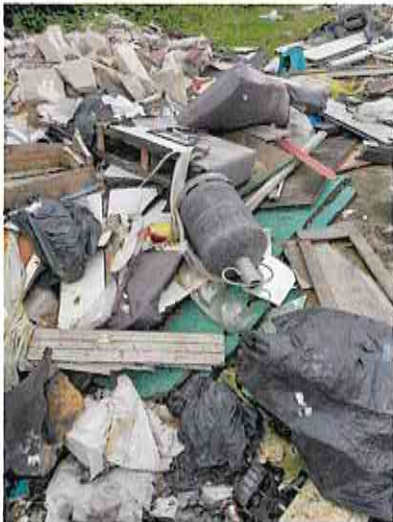
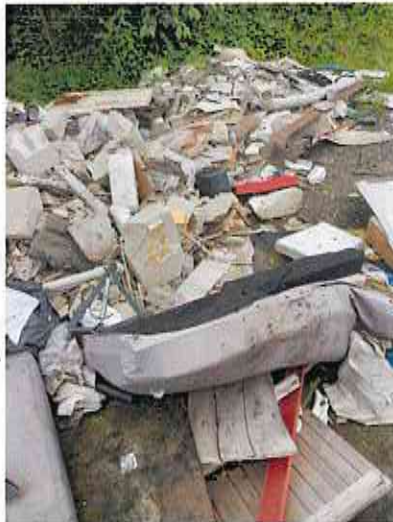
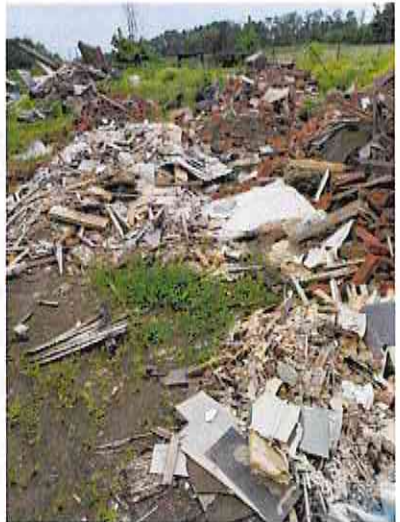
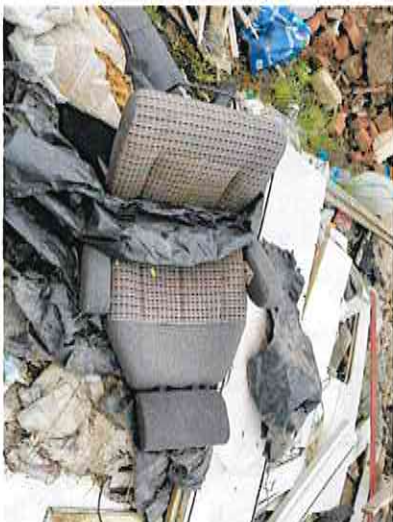
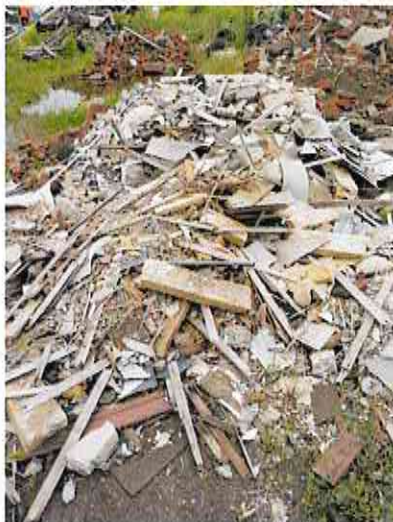
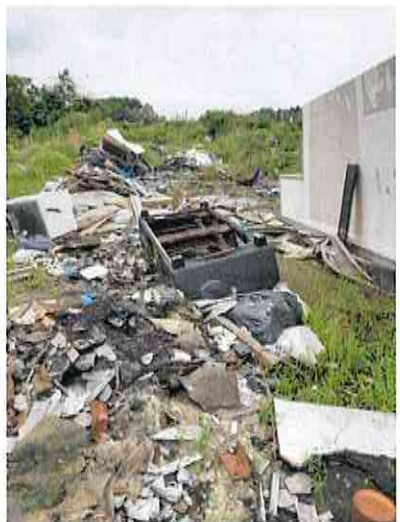
ANNEXE 1 : Photos prises lors de la visite du 03/06/2024

L'inspection constate que le site est un terrain clôturé situé au milieu de terres agricoles. Sur le site, se trouvent des déchets (métaux, plastiques, bois, pneumatiques, produits minéraux issus de déchets de bâtiments...) et un seul véhicule hors d'usage.

L'inspection constate la présence d'autres déchets métalliques (éléments de meubles, tôles, et autres métaux d'origine non identifiable).

Lors de la visite, l'inspection constate la présence de quelques tas de déchets non métalliques, tels que divers récipients en plastique, des pneumatiques, ou encore des cartons. Ces stockages ne dépassant pas les 100 m<sup>3</sup>, ces activités ne relèvent pas de la rubrique 2714.

Lors de la visite, l'inspection constate la présence de plusieurs tas de produits minéraux et de déchets non dangereux inertes, issus de déchets de bâtiments. Toutefois, la surface consacrée à ces activités restant inférieure à 5 000 m<sup>2</sup>, celles-ci ne relèvent pas de la rubrique 2517.

Par ailleurs, l'inspection constate que des déchets ont été brûlés à l'air libre sur le site. L'inspection rappelle que cette pratique est interdite. Le risque important de pollution des eaux superficielles est à craindre.

Ces observations sont illustrées par diverses photos prises lors de la visite et jointes en annexe au présent rapport.
