Rapport de l'Inspection des installations classées

Visite d'inspection du 22/03/2024

STVM Geoperformance

Parcelles 14, 16, 18 section ZC
25110 Baume-les-Dames

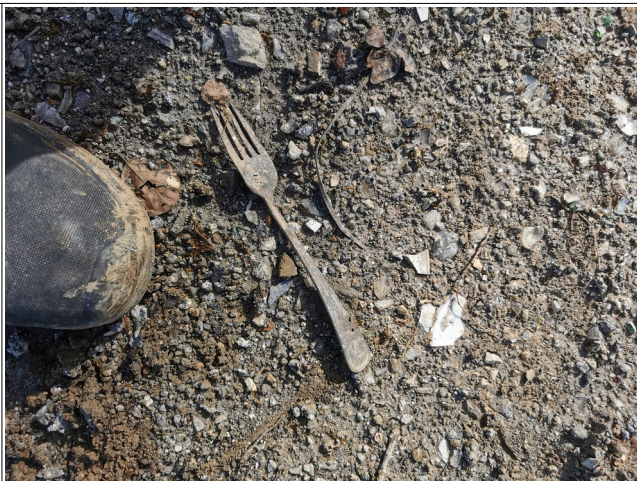
Sol prairie en présence de métaux

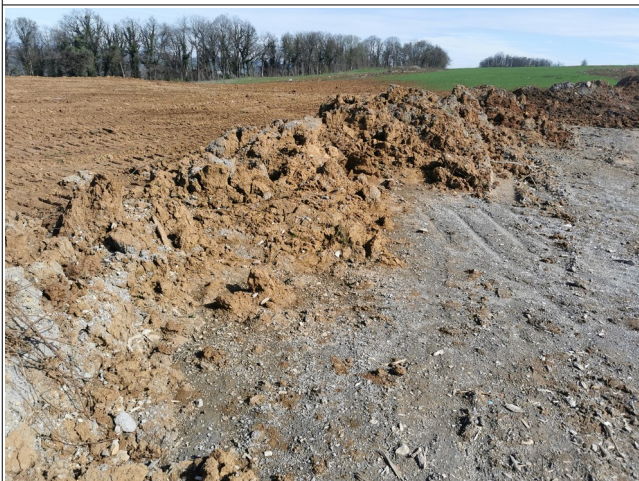
Ce tas de mâchefers n'est désormais plus visible en tant que tel mais à l'état de résidus en

mélange avec de la terre. En effet, ces déchets ont été enfouis puis recouverts de terre végétale. Des métaux sont par ailleurs encore visibles en surface.

Secteur prairie après nivellement avec mâchefers encore en surface

Aussi, l'exploitant doit remettre en état le présent site ayant fait l'objet d'un enfouissement de déchets.

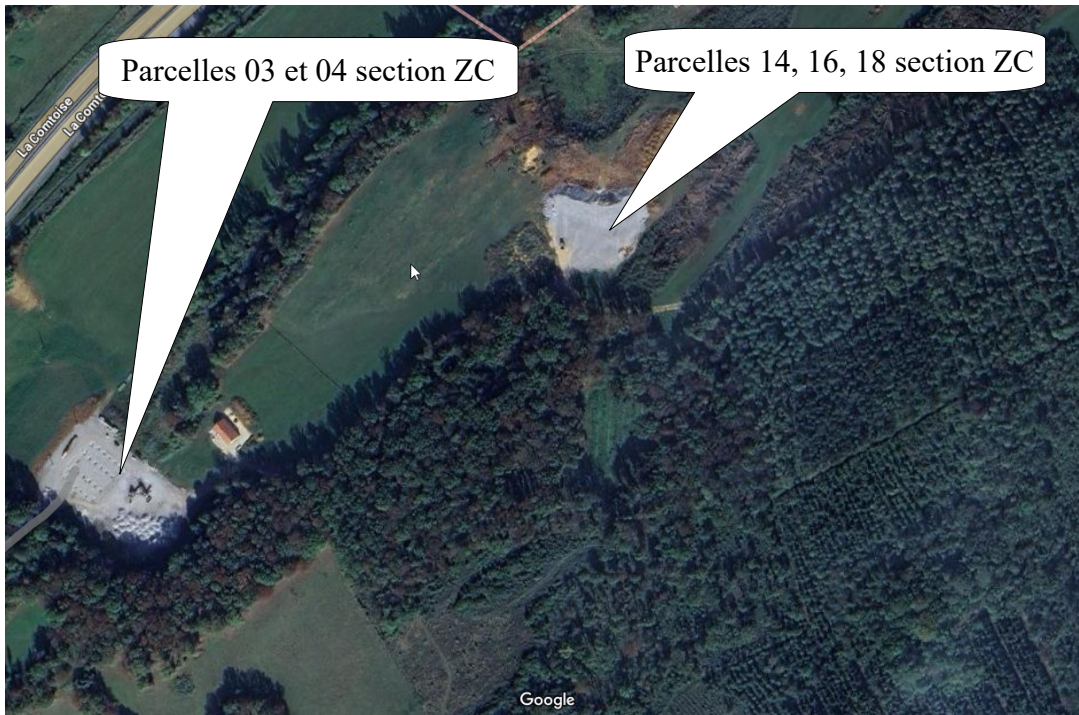
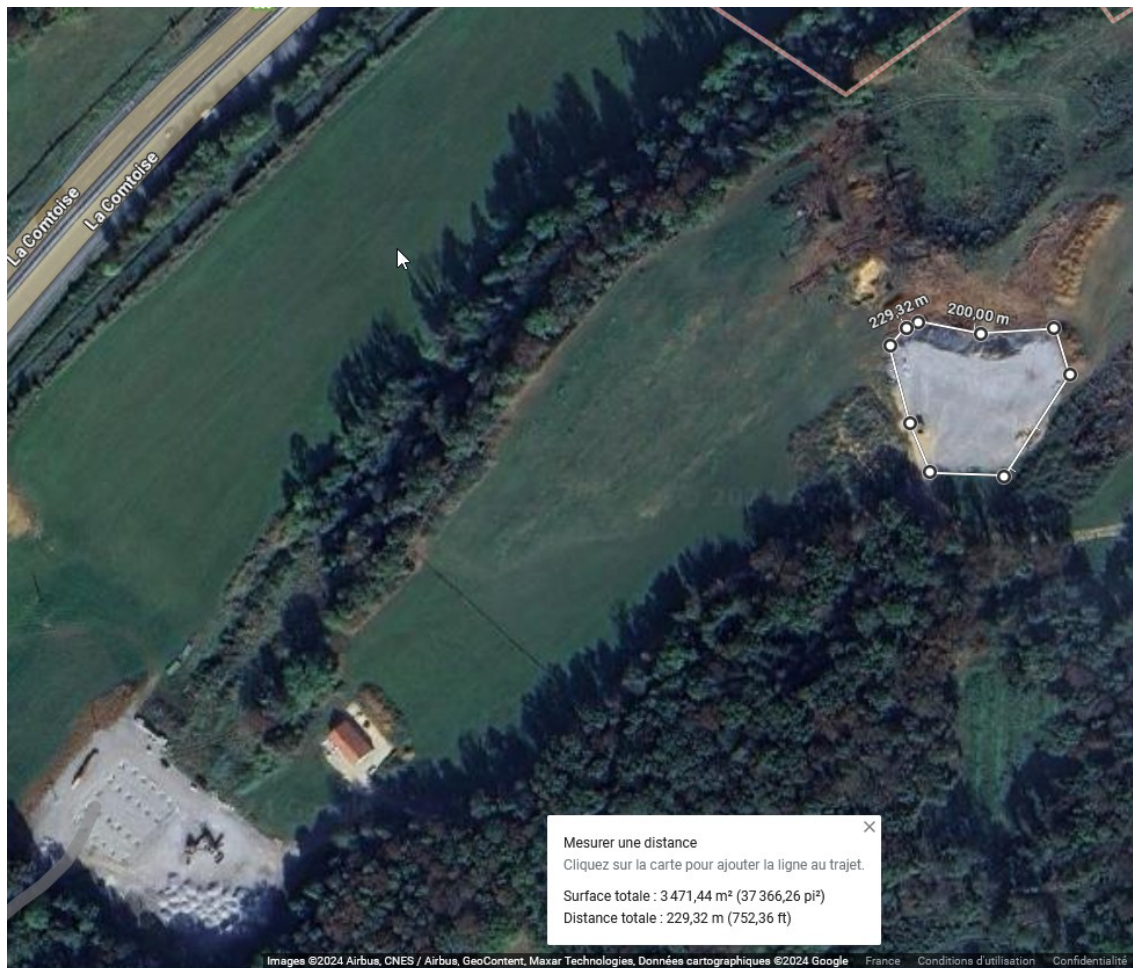
L'image aérienne de 2023 fait apparaître un tas de matériau de couleur grise, d'une surface au sol au pied d'environ 3500 m² (mesure faite sur l'outil GoogleMaps voir annexe I). Ce tas de matériaux est localisé au niveau des parcelles 14, 16 et 18 section ZC du plan cadastral de la commune.

Les interlocuteurs ont confirmé que les matériaux visibles sur l'image aérienne étaient des mâchefers.

- Image aérienne 2023, source GoogleMaps : hangar non construit, installations de traitement de mâchefers sur site parcelles 03 et 04 section ZC, mâchefers sur les parcelles 14, 16 et 18 section ZC en quantité.
