Rapport de l'Inspection des installations classées

Visites d'inspection du 12 avril et du 10 juin 2024

S.T.A.TP

Le présent rapport rend compte des visites d'inspection réalisées les 12 avril et le 10 juin 2024 du site de stockage de la société S.T.A.TP implanté Hameau des Bourdettes 31550 Cintegabelle. Cette partie "Contexte et constats" est publiée sur le site internet Géorisques (<https://www.georisques.gouv.fr/>).

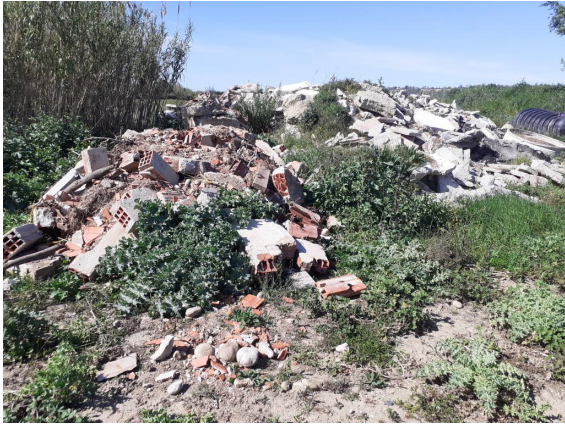
Photo n°1

L'inspection des installations classées constate la présence de divers matériaux (enrobés, bétons, terres) et également de déchets organiques (oranges, branchages) et plastiques (voir photos n°1 et 2 en annexe) entreposés à même le sol et exposés aux intempéries. Ces conditions de stockage ne permettent pas de prévenir tout transfert de pollution vers le sol et les eaux souterraines.

L'aire d'entreposage de ces matériaux et déchets s'étend sur une superficie de l'ordre de 1 000 m² d'après l'outil de mesures de surface de Géoportail.

L'inspection des installations classées rappelle toutefois à l'exploitant qu'il est nécessaire d'entreposer les déchets, en attente de leur enlèvement, dans des conditions permettant de préserver les intérêts protégés par le code de l'environnement et de les faire évacuer dans des délais raisonnables vers des filières autorisées.

L'inspection des installations classées demande à l'exploitant de faire évacuer les déchets, vers des filières autorisées.

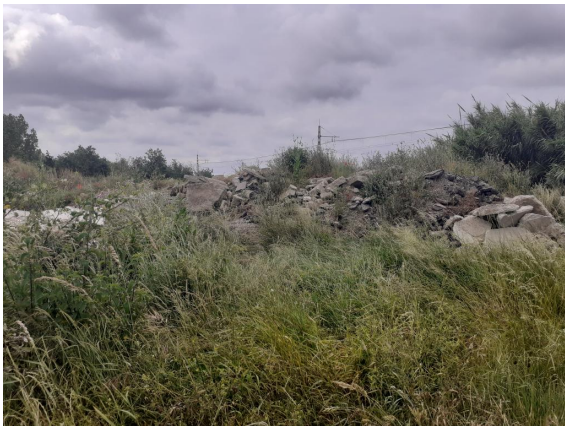
Photo n°3

Lors de la visite du 10 juin 2024, l'inspection des installations classées constate qu'aucun apport supplémentaire de matériaux et/ou de déchets n'a été effectué – la colonisation du site par la végétation recouvrant en grande partie les matériaux et déchets présents (voir photo n°3 en annexe).

S'il souhaite poursuivre l'entreposage de matériaux sur son site, l'exploitant doit l'aménager pour ce faire et vérifier la compatibilité de cette activité avec les documents d'urbanisme en vigueur.
