## **Rapport de l'Inspection des installations classées**

Visite d'inspection du 30/06/2023

#### **SAS Parc éolien du Coupru**

**Parc éolien du moulin à vent  
(parc éolien du Coupru)  
commune de Coupru**

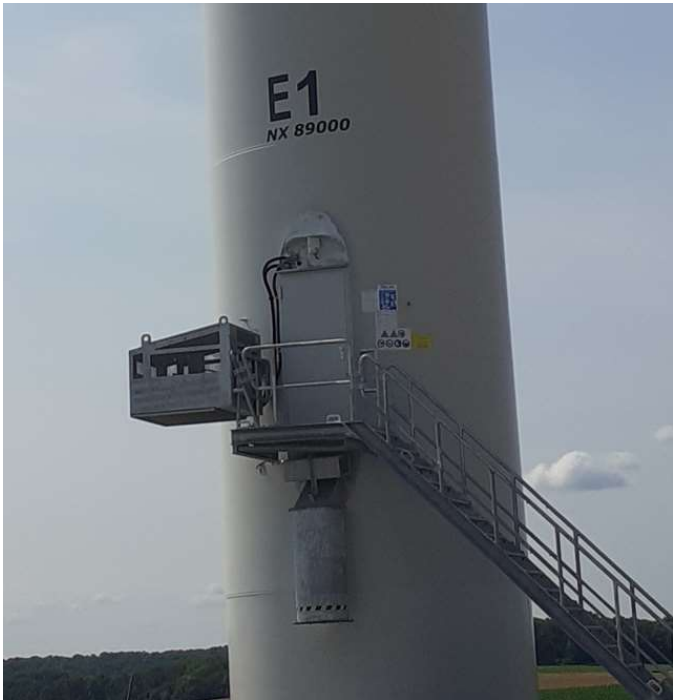
| <p><b>Constats :</b></p> <p>Chaque aérogénérateur est identifié par son numéro (E1 à E5) complété par le n° de machine (NX 89000 à NX 89004). Cette identification est visible et lisible depuis le chemin d'accès :</p> |

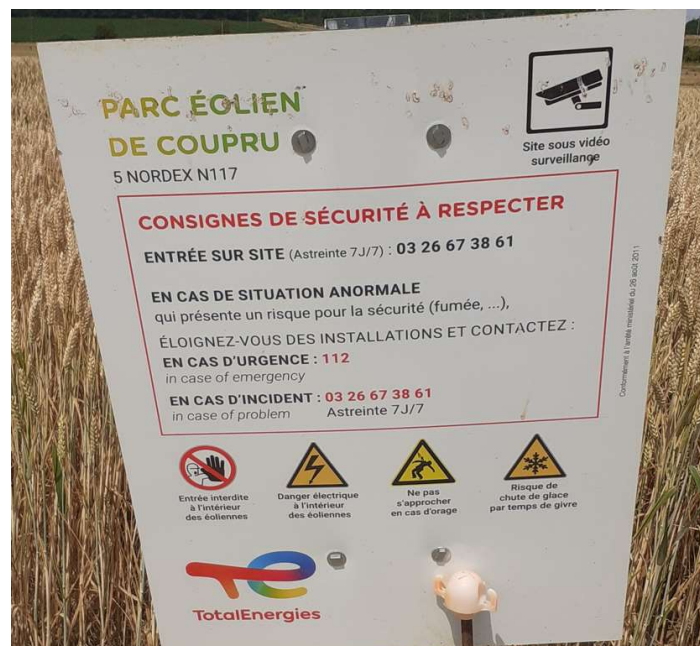
Un panneau est positionné sur le chemin d'accès de chaque aérogénérateur et comporte les prescriptions à observer par les tiers sont affichées :

L'inspection a demandé à l'exploitant de contacter le service d'astreinte dont le n° de téléphone est affiché sur le panneau. Un interlocuteur a immédiatement pris l'appel.
