## **Rapport de l'Inspection des installations classées**

Visite d'inspection des 28 janvier et 8 juillet 2025

#### **DEPOT DECHETS CHAVANY TP - Thivent**

Références : UiD4243-DSSP-025-265  
Code AIOT : 0100295254

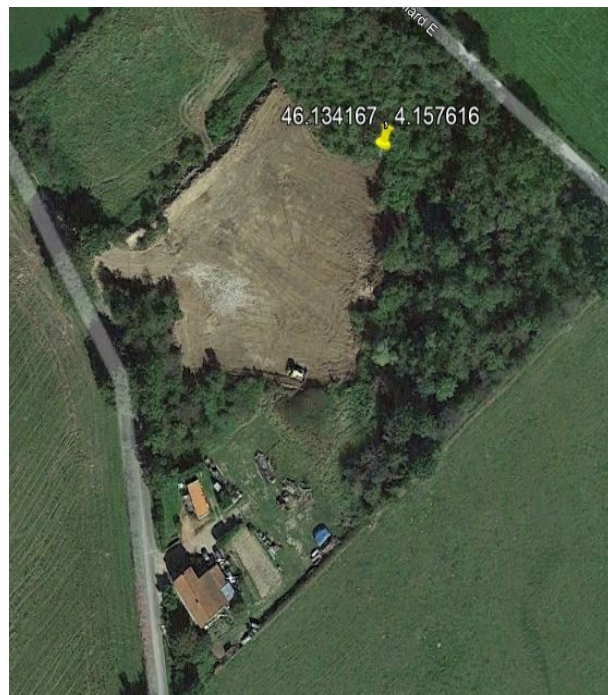
Figure 2: 2022 1ers décapages de la plateforme réalisées par Chavany TP-  
Source : Google Earth

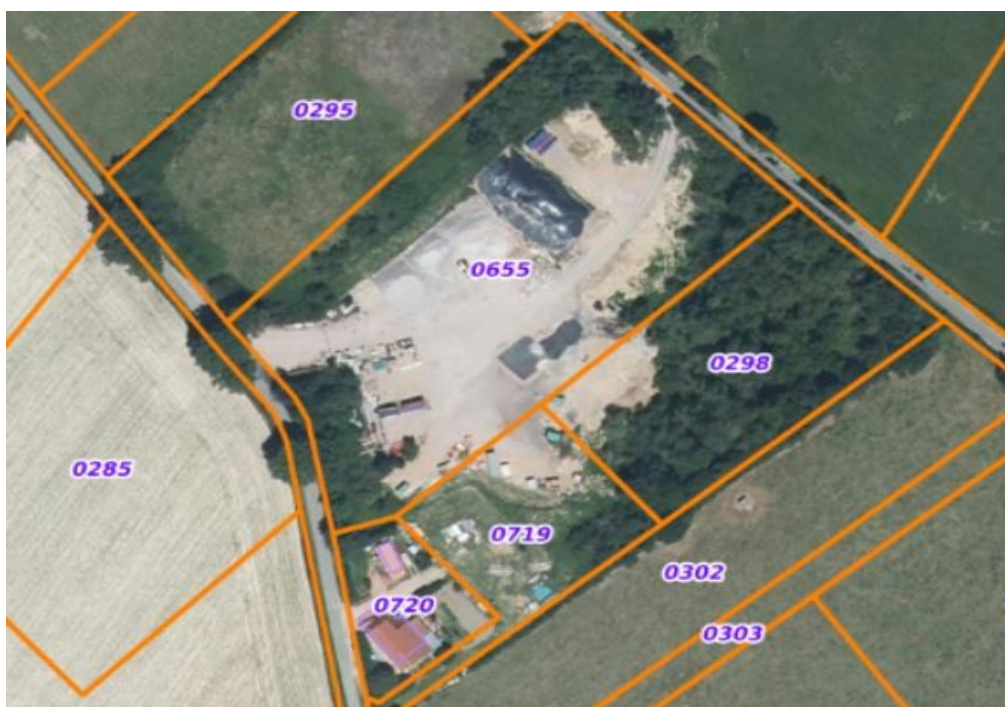
Figure 3: 2022 mise en place de l'activité de transit de produits minéraux et de déchets non dangereux inertes Source : Geoportail

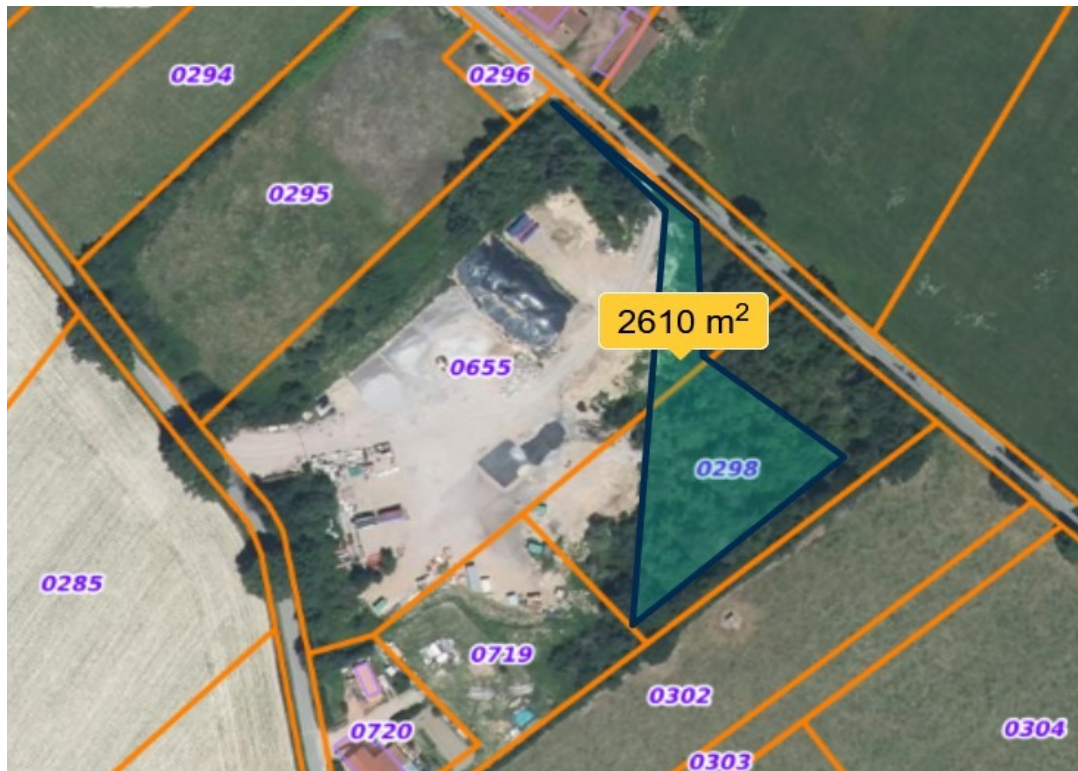
Figure 4: Évaluation de la surface déboisée : inférieure à 0,5 ha : pas de démarches administrative au titre du code de l'environnement (R122-2 rubrique 47 : Premiers boisements et déboisements en vue de la reconversion de sols. ) Source : Geoportail

- que les surfaces déboisées au fur et à mesure de la constitution de la plateforme étant inférieure à 5 000 m<sup>2</sup>, n'est pas soumise à une procédure administrative particulière ( pas de demande d'examen au cas par cas).

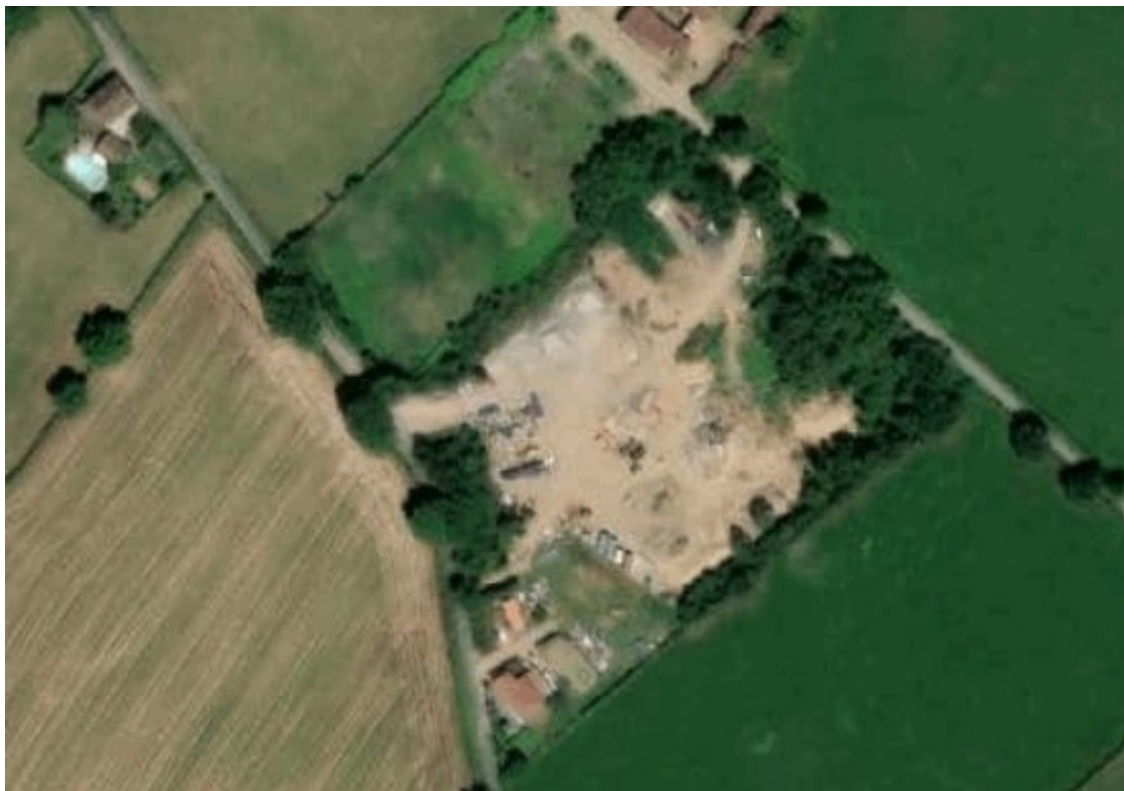
-la **présence d'environ 7 000 m3 soit environ 14 000 tonnes de remblais** sur les parcelles A298 et A719. Ces deux parcelles sont classées en Zone Agricole du PLU en vigueur,

Figure 5: Vue postérieure à 2023 représentative de l'état actuel en regard du volume des remblais enfouis - Source : les pages jaunes

- d'**arrêter immédiatement tout enfouissement de nouveaux déchets** sur les parcelles concernées,
- de **produire sous 3 mois un relevé topographique** en plan et hauteur afin de déterminer plus précisément le volume de remblais effectivement admis sur les parcelles A719 et A 298,
- de **remettre en état** les parcelles **sous 12 mois** en évacuant les remblais (volume total à évacuer

estimé à 7 000 m3) vers des filières dédiées et autorisées ou en les réutilisant dans le cadre d'aménagements **utiles** pour lesquels des autorisations au titre du Code de l'urbanisme seront délivrées par les mairies des communes concernées avant leur réalisation.

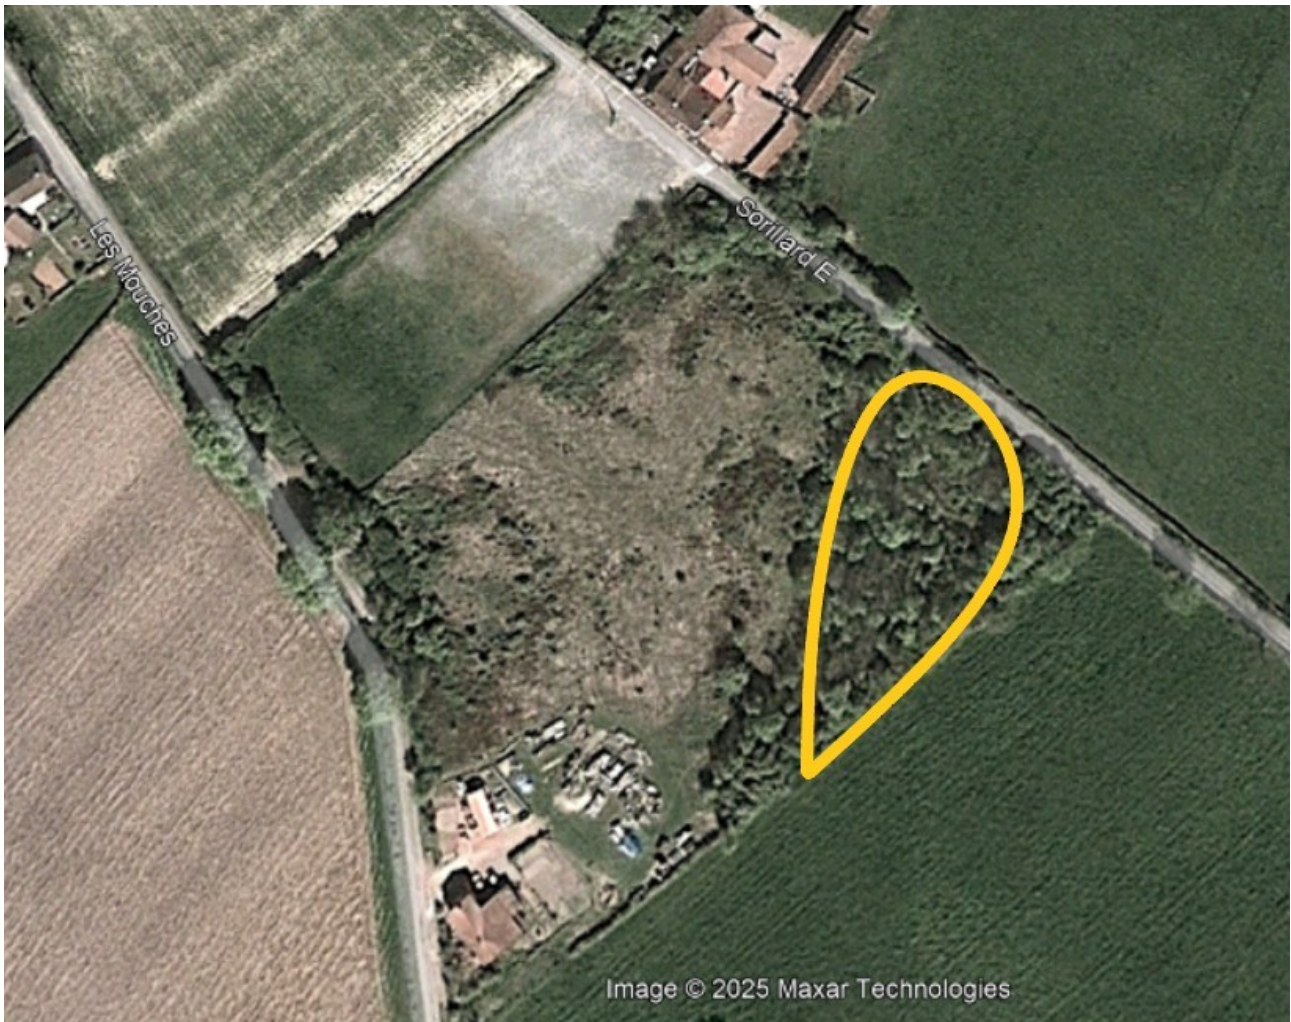
Figure 7: Vue aérienne 2011, la zone entourée en jaune correspond à un creux laissé par le carrier lors de la procédure d'abandon de la carrière en 2002. Il était colonisé par des bois. Le non remblaiement de ce creux était validé par la DRIRE. Depuis 2021, cette espace a été déboisé en grande partie par Chavany TP et remblayé avec plus milliers de m3 de déchets non dangereux et a priori inertes.

Ce sont les remblais de cette zone qui devront être excavés et évacués en filières dédiées.

L'exploitant se servira de l'extrait de plan ci dessous et d'un relevé topographique à réaliser dans les 3 mois pour justifier du volume enfoui depuis 2021.
