## Rapport de l'Inspection des installations classées

Visite d'inspection du 06/02/2024

#### **TPM (Travaux Publics de la Madeleine)**

Références : UiD4243-DSSP-024-0115  
Code AIOT : 0003201898

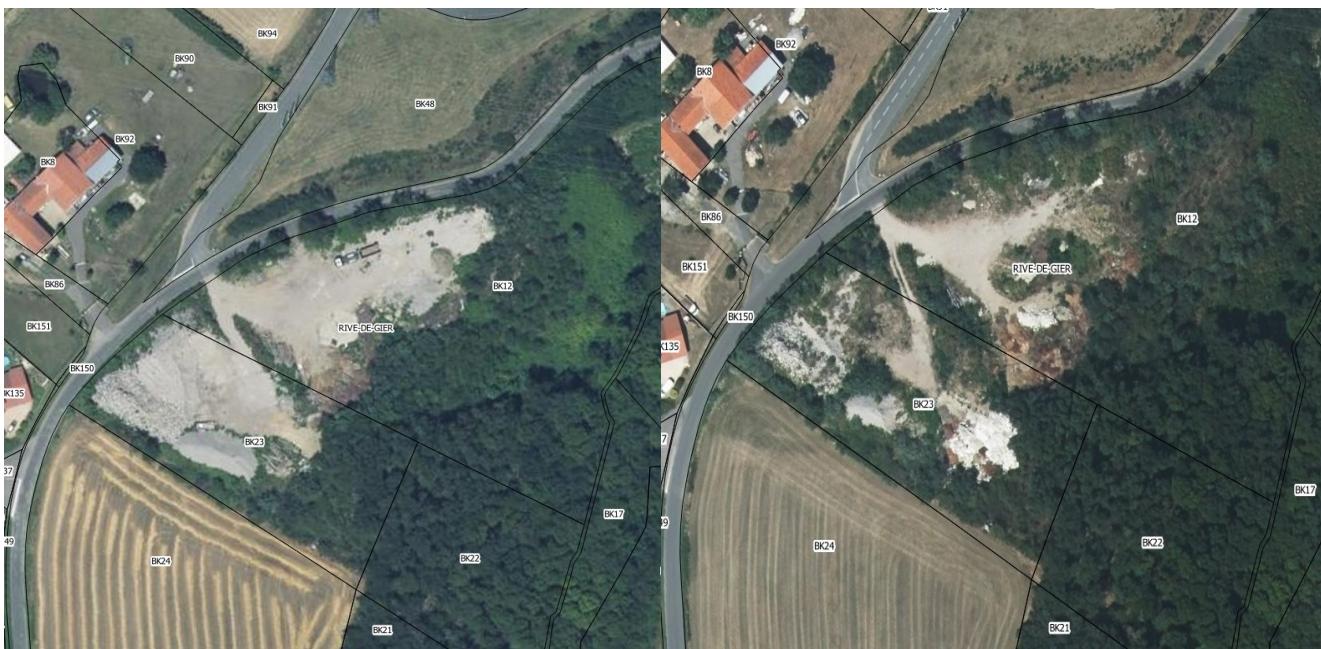
Suite à la visite, une investigation complémentaire a permis de constater à partir de photos aériennes de 2022, la présence de dépôts dans la pente du talus au sud-est de la parcelle BK23, a priori de gravats, postérieurs à la date de fin d'exploitation indiquée par l'exploitant (2019).

- de constater à partir de photos aériennes de 2022 la présence de dépôts a priori de gravats, (non visibles le jour de la visite du fait du couvert végétal) dans la pente du talus au sud-est de la parcelle BK23, et donc postérieurs à la date de fin d'exploitation indiquée par l'exploitant (2019). L'exploitant contacté le 07 mars 2024 par téléphone a indiqué que ces dépôts assez ponctuels dans le temps étaient issus des travaux de démolition de l'entreprise de monsieur JM Pinchon propriétaire de la parcelle BK12. Cette entreprise a été vendue depuis.

*Figure 1: Photo aérienne 2019*

*Figure 2: Photo aérienne 2022 : nouveaux dépôts de gravats versés dans la pente du talus*

La cessation impliquera d'évacuer dans une filière adaptée, les déchets inertes en transit dont l'exploitant a bien indiqué l'existence ainsi que les déchets de gravats présents en surface dont l'existence a été découverte postérieurement suite à l'étude de photos aériennes.

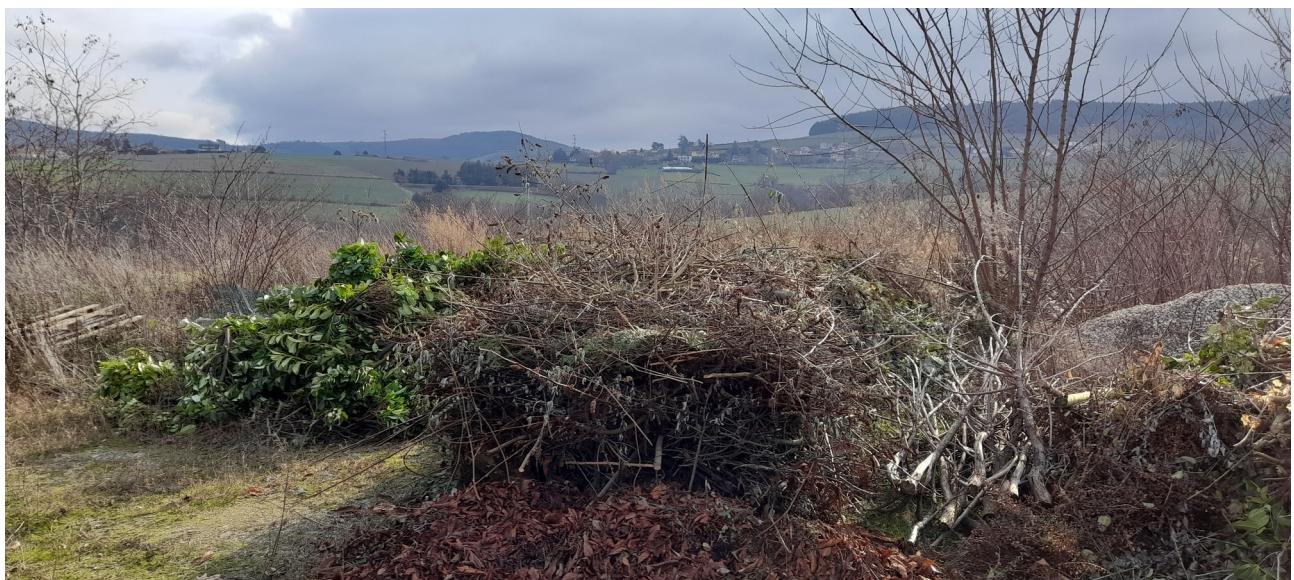
Il a également été constaté la présence de plus de 100 m<sup>3</sup> de **déchets verts** qui relèvent de la rubrique 2517 des ICPE Installation de transit, regroupement, tri, ou préparation en vue de la réutilisation de déchets non dangereux non inertes. Ces déchets sont issus de l'activité de l'entreprise d'aménagements paysagers dont le gérant fait partie de la famille du propriétaire de la parcelle BK12. Le gérant de cette entreprise, contacté par téléphone par l'Inspection, a indiqué ne pas être au courant de la réglementation relative aux déchets en vigueur, et ne pensait pas être dans l'illégalité en déposant les déchets de son activité sur une parcelle familiale. Il sera destinataire d'un courrier spécifique lui ordonnant l'évacuation en filière adaptée de ses déchets.

- la présence de plus de 100 m <sup>3</sup> de déchets verts qui relèvent de la rubrique 2517 des ICPE Installation de transit, regroupement, tri, ou préparation en vue de la réutilisation de déchets non dangereux non inertes.
Suite à la visite, une investigation complémentaire a permis :

Figure 3: Présence de Déchets verts (> 100 m<sup>3</sup>) à évacuer par l'entreprise d'aménagements paysagers

- de trouver le producteur principal de déchets, qui amène les déchets verts dont la présence a été constatée sur site. Il s'agit d'une entreprise d'aménagements paysagers dont le gérant fait partie de la famille du propriétaire de la parcelle BK12. Le gérant a indiqué avoir admis des déchets verts dans la parcelle familiale depuis 2 à 3 ans dans des quantités qui correspondent à ce qui a été constaté sur place mais ne pas avoir admis de déchets de gravats. Il sera destinataire d'un courrier spécifique lui ordonnant l'évacuation en filière adaptée de ses déchets.

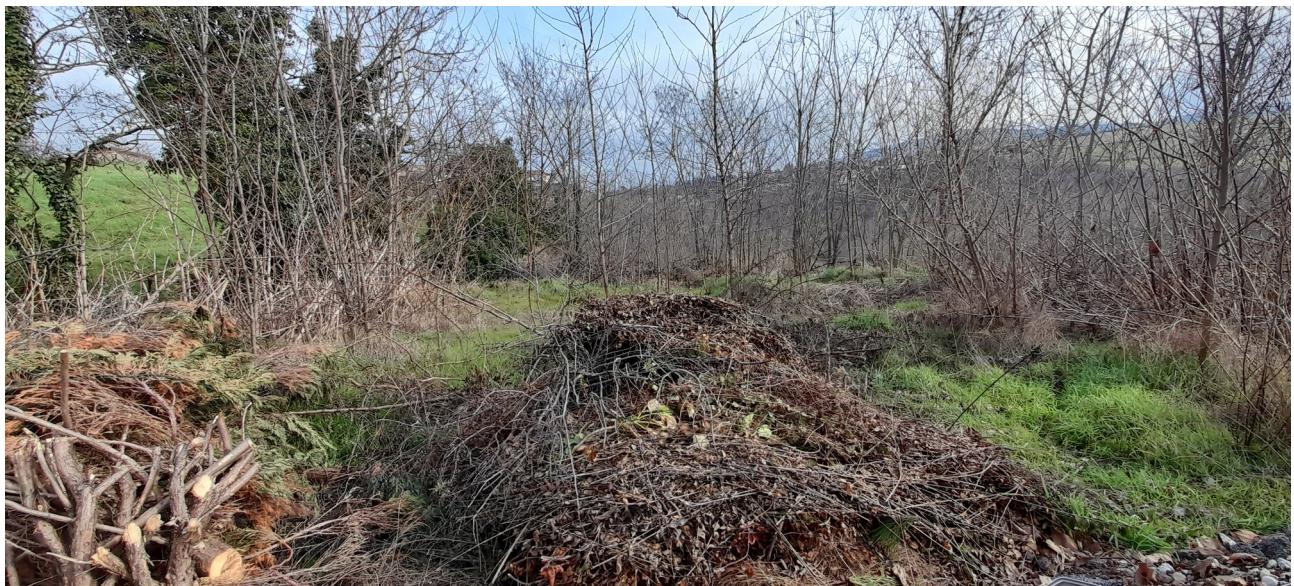
Figure 4: Présence de Déchets verts ( $> 100 \text{ m}^3$ ) à évacuer par l'entreprise d'aménagements paysagers

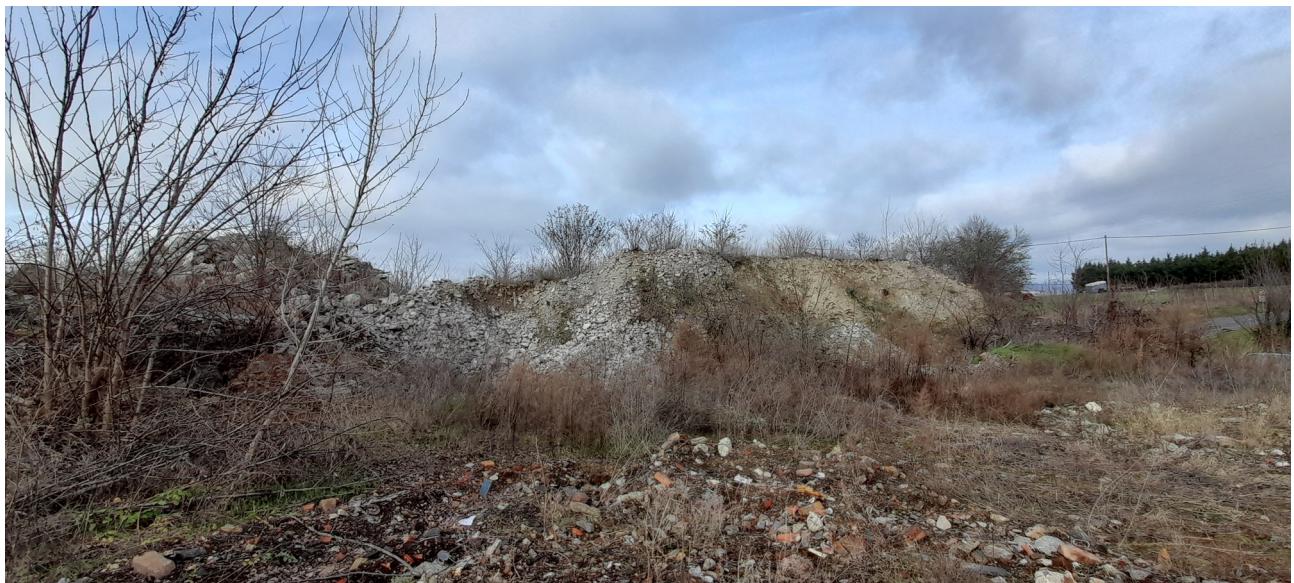
- les limites de chacune des deux parcelles ne sont pas physiquement matérialisées (absence de clôture, de bornages ou de merlons) ;
- l'activité de l'entreprise TPM de transit de déchets inertes, essentiellement des pierres et cailloux, occupe une surface de moins de 5 000 m <sup>2</sup> (environ 1 500 m <sup>2</sup> ) et mobilise uniquement une partie de la parcelle BK23 ;

Figure 5: Déchets inertes (occupant une surface d'environ  $1\,500 \text{ m}^2$ ) à évacuer par l'entreprise TPM dans le cadre de sa cessation d'activité

qu'il procède à la notification au préfet de la cessation d'activité de son installation de transit au titre de la rubrique 2517, conformément aux articles R.512-66-1 du code de l'environnement,

qu'il établisse et transmette aux services de l'inspection une attestation de mise en sécurité de son installation (ATTES SECUR) conformément aux articles R.512-66-1 et suivants du code de l'environnement.

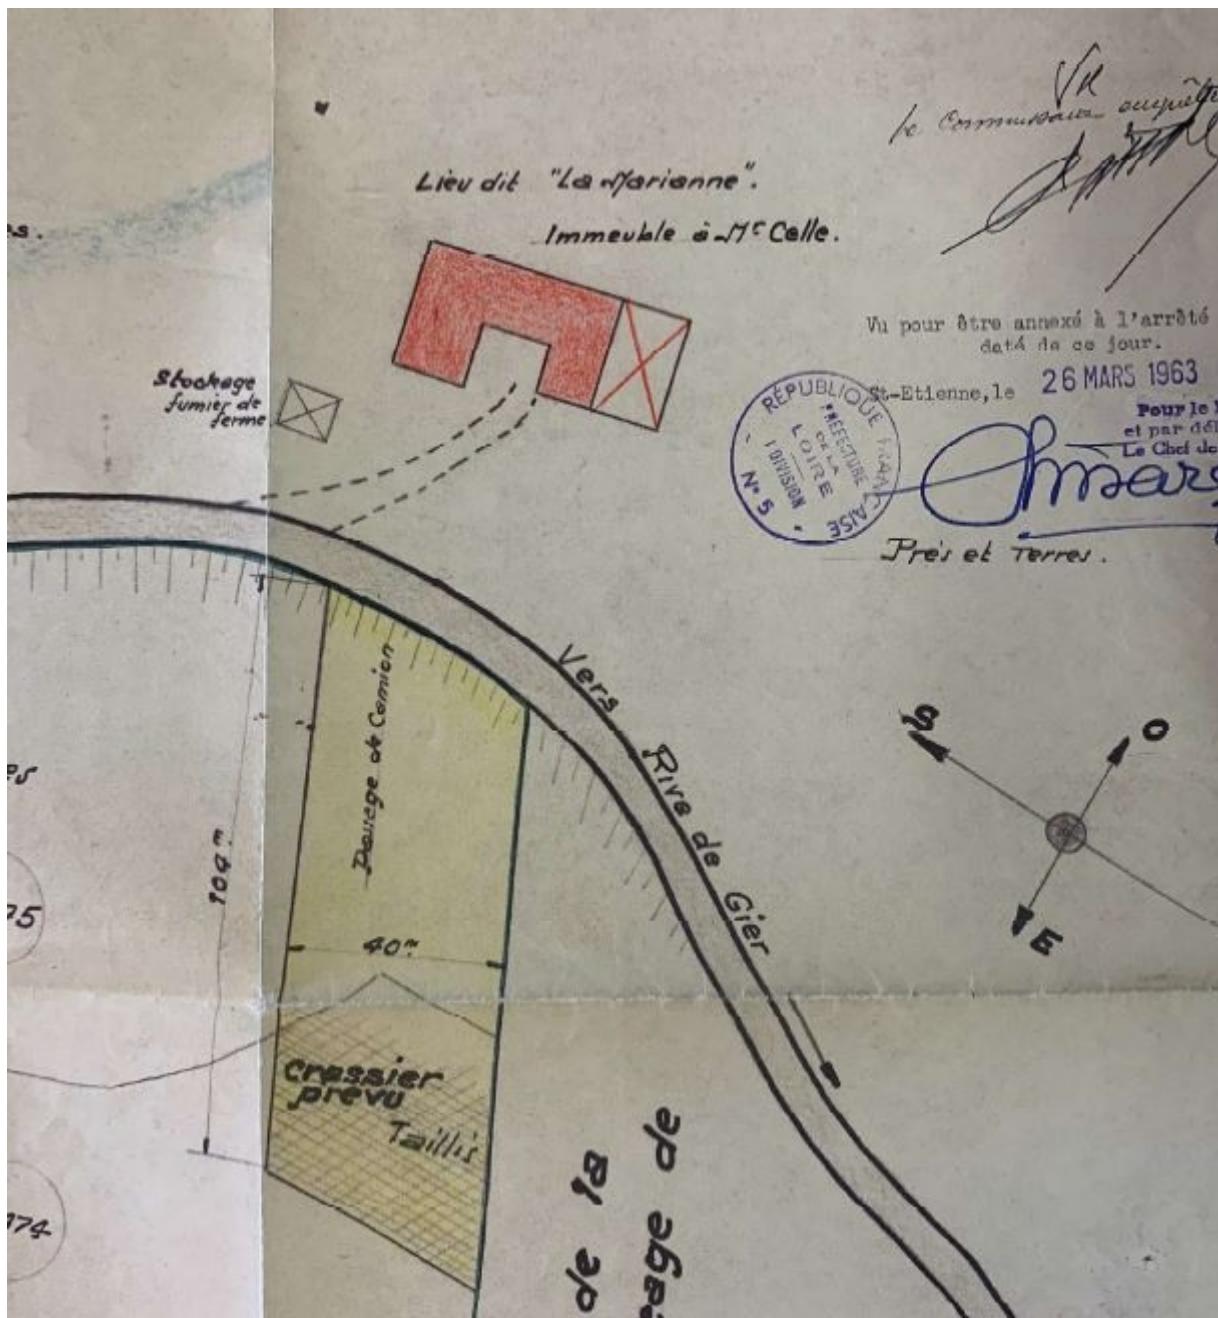
Une investigation documentaire a permis de savoir qu'une installation ICPE était bien implantée sur cette zone dès 1963 (antérieurement à l'ouverture de la décharge brute) et était encadrée par arrêté préfectoral du 26 mars 1963 qui autorisait la "compagnie générale de Duralumin et du cuivre" à exploiter une "décharge de remblais, gravats et ordures""en bordure de la route de Farnay".

A partir de 1963, les déchets admis sur le terrain correspondant à l'actuelle parcelle BK23 provenaient de l'usine CEGEDUR. Il s'agissait de déchets de gravats provenant de travaux de génie et terrassement réalisés sur l'usine, de cendres de charbon provenant du chauffage des locaux, de chiffons d'essuyage usagés et d'emballages vides de casse-croûte.

Figure 6 : Localisation de la décharge de 1963 de l'entreprise Duralumin sise sur un terrain correspondant globalement à la parcelle actuelle BK23
