Rapport de l'Inspection des installations classées

Visite d'inspection du 22/05/2023

GARCIN TP

Références : D-UD83-2023-0263
Code AIOT : 0100010054

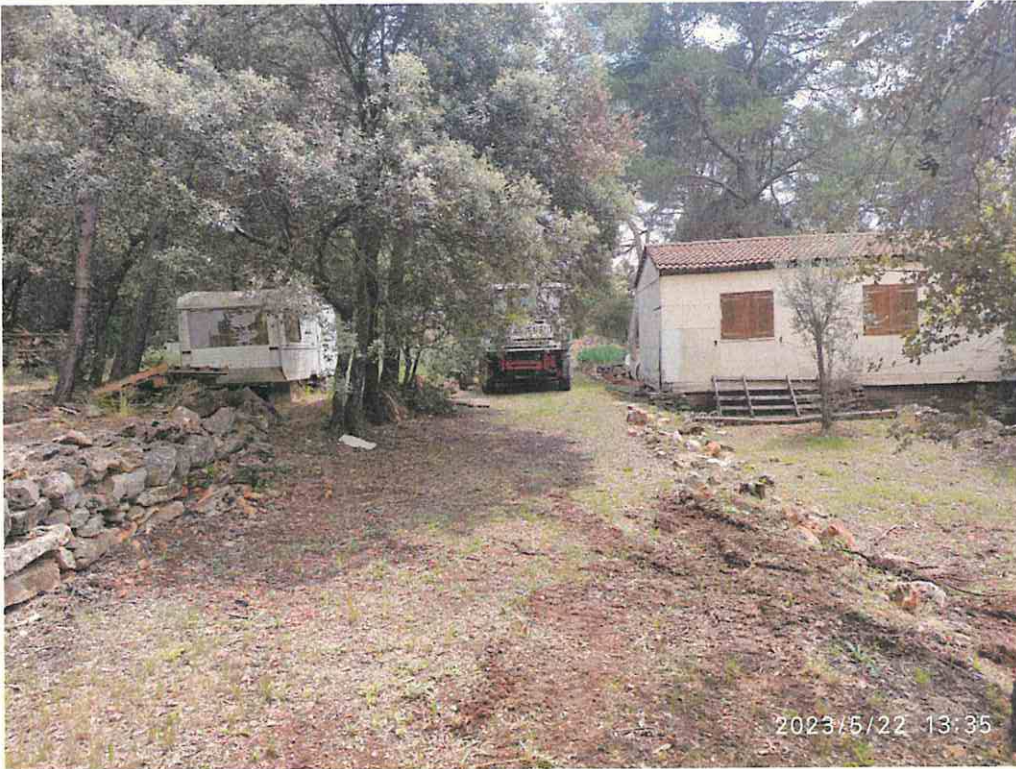
Photos prise le 22 mai 2023

Nous avons constaté le jour de notre contrôle que tous les VHU qui étaient présents sur le site lors de notre inspection du 15/02/2023 ont été évacués ainsi que l'ensemble des déchets de métaux et ferrailles diverses.

Il reste néanmoins à obtenir de la part des propriétaires des véhicules les certificats de destruction émis par le(s) centre(s) VHU agréé(s).

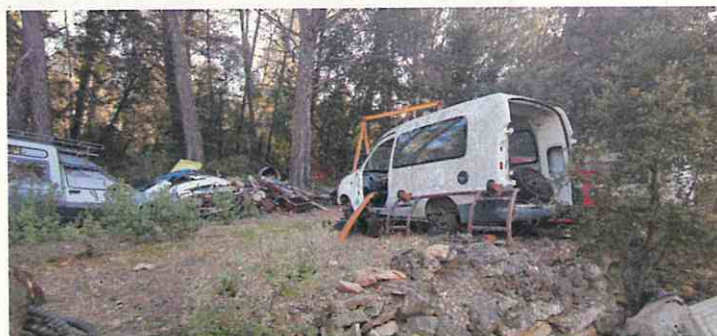
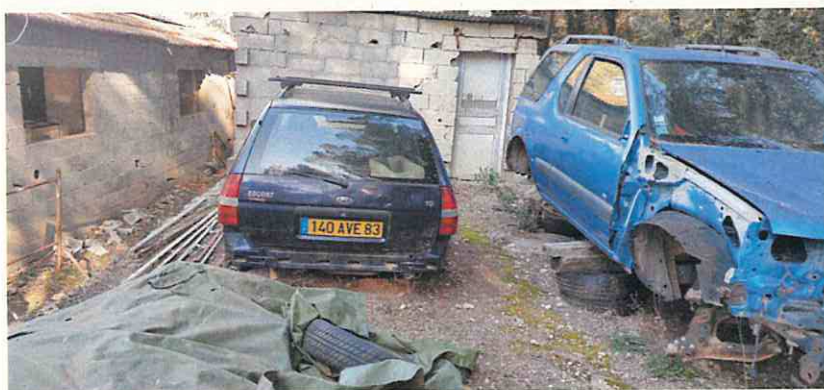
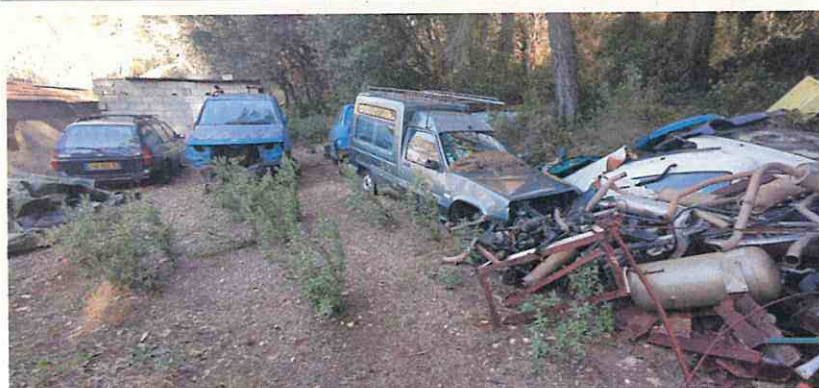
- L'entreposage de 10 véhicules hors d'usage (VHU) et de déchets de pièces automobiles qui constitue une installation illégale d'entreposage, dépollution et démontage de véhicules hors d'usage (VHU) et un centre VHU, relevant de la rubrique 2712-1 de la nomenclature des ICPE. Nota: aucune autorisation administrative requise (arrêté préfectoral d'enregistrement et arrêté préfectoral d'agrément de centre VHU) n'a été délivrée pour l'exploitation de cette activité.

Photos prise le 15/02/23 (présence des VHU et ferraille)

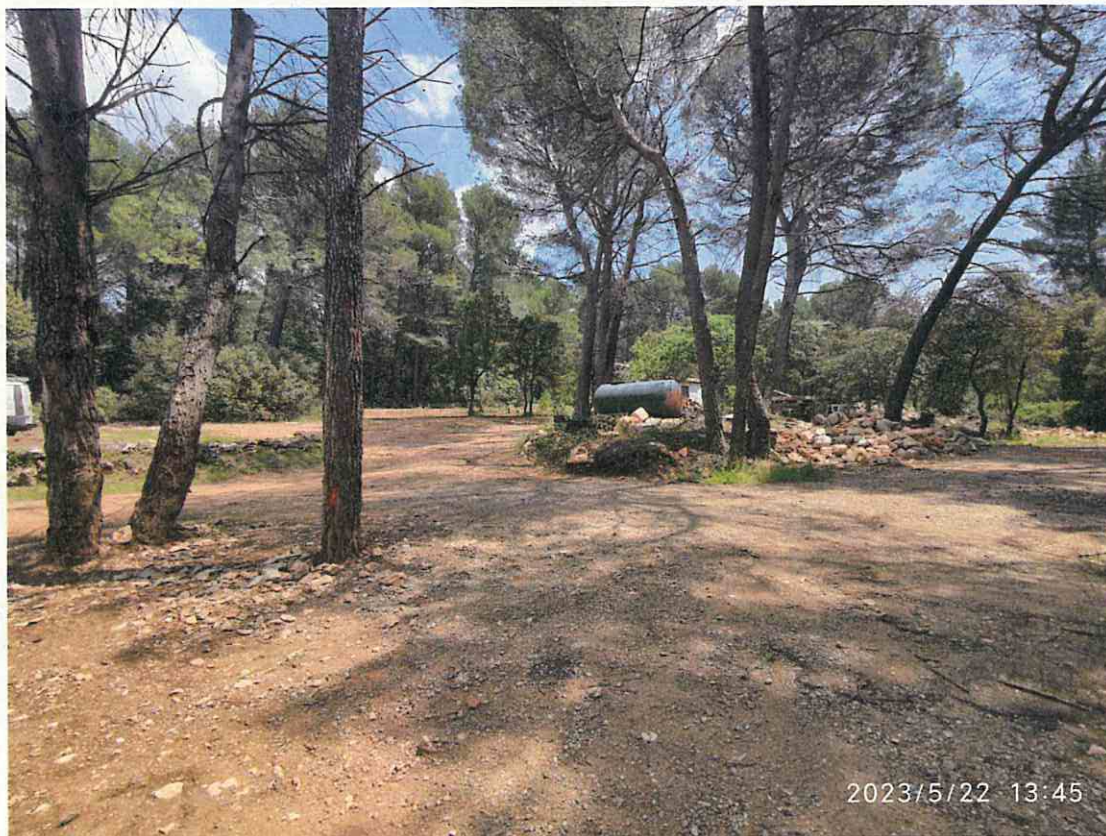
Vue d'ensemble de la plateforme en date du 22 mai 2023

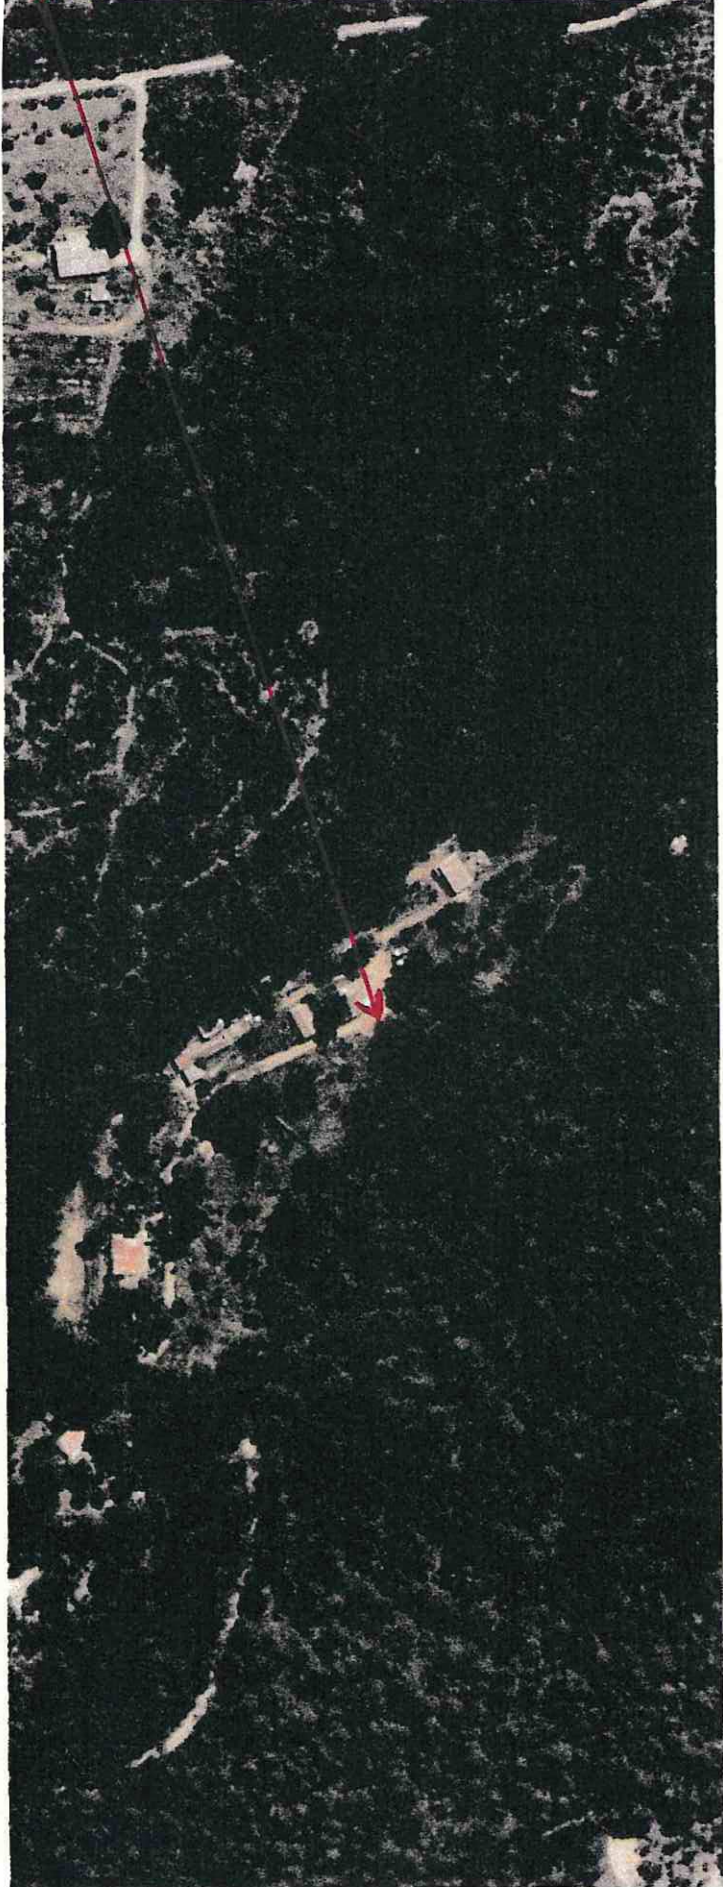
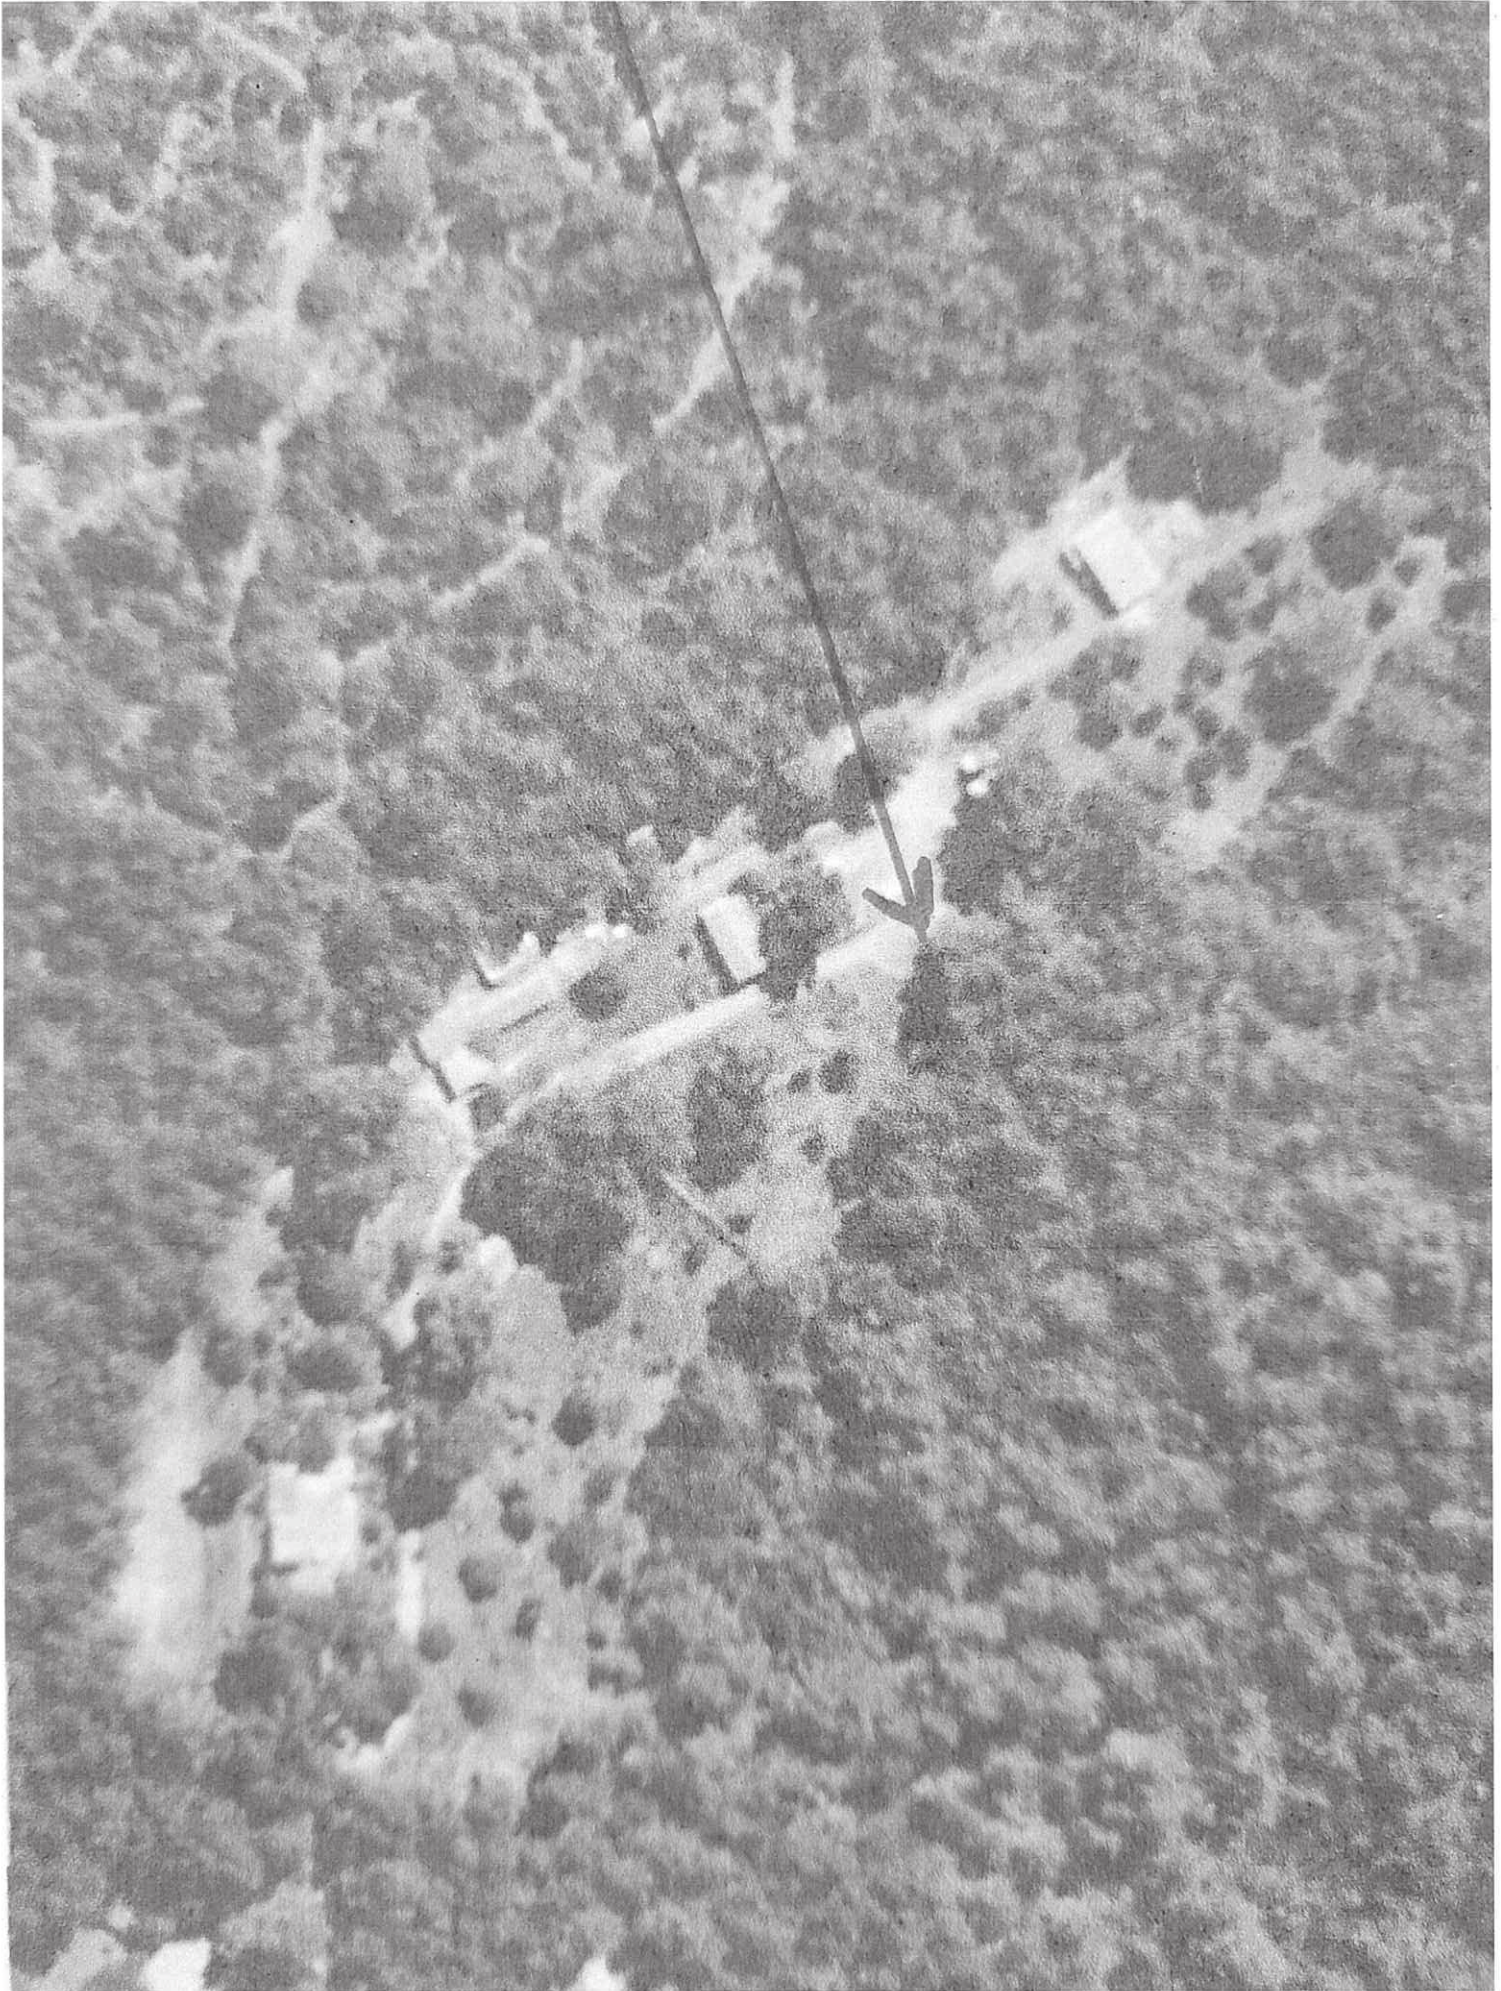
Annexe 2

Nota: selon les extractions d'imagerie par satellite sur le site geoportail.gouv.fr, les remblais auraient été réalisés antérieurement à 2010 (voir capture d'écran image satellite en annexe 2)

Photo satellite extraite à partir du site geoportail.gouv.fr

Couche 1 : 2006-2010 (PHOTOS)
Couche 2 : 2006-2010 (PHOTOS)

Remontez le temps
constituant
une plateforme
