## **Rapport de l'inspection des installations classées**

Visite d'inspection du 7 février 2024

#### **VALGO**

Investigations de levée de doute pour recherche d'enfouissement de laine minérale sur l'emprise de l'espace boisé classé du projet d'aménagement.

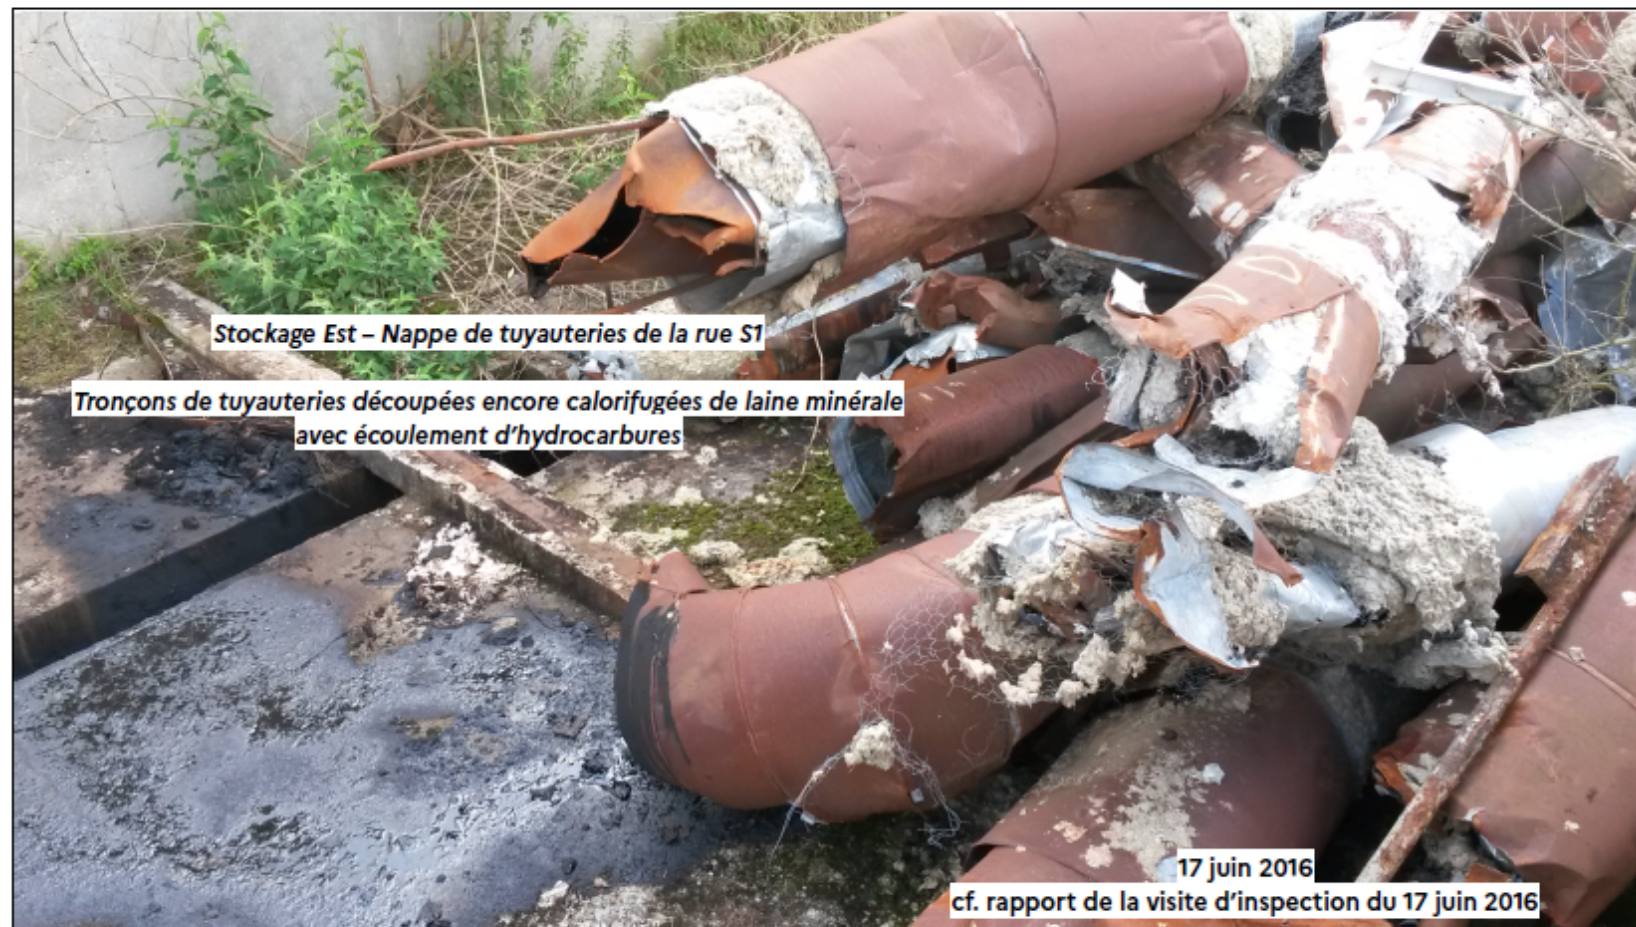
17 juin 2016

Stockage Est – Nappe de tuyauteries de la rue S1

Tronçons de tuyauteries découpées encore calorifugées de laine minérale  
avec écoulement d'hydrocarbures

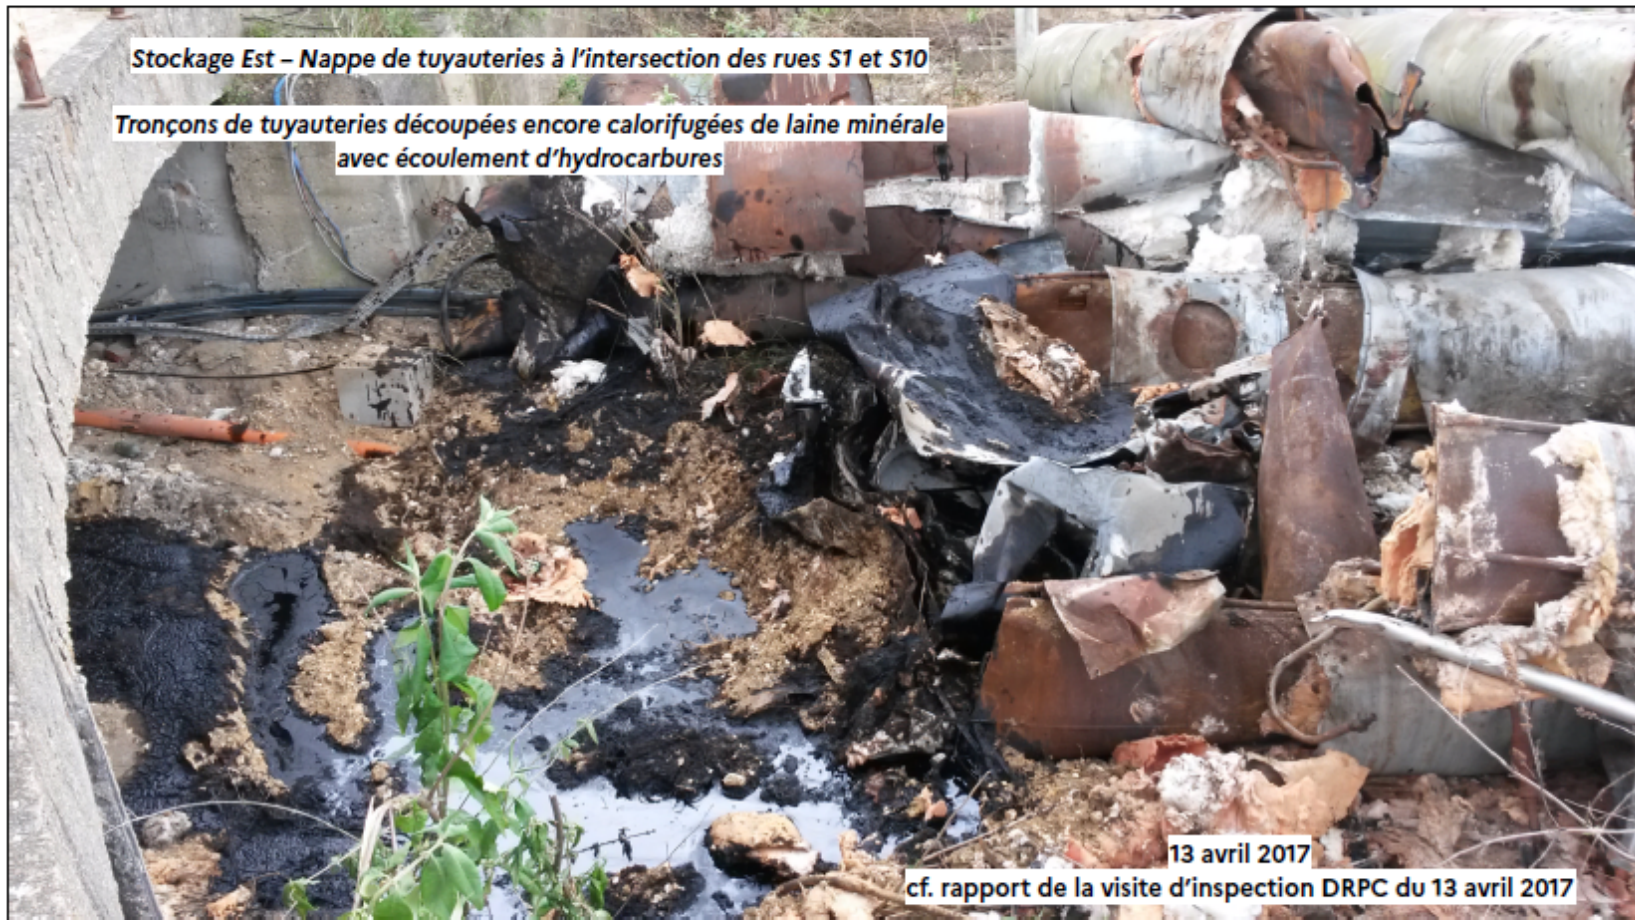
13 avril 2017

Stockage Est – Nappe de tuyauteries à l'intersection des rues S1 et S10

Tronçons de tuyauteries découpées encore calorifugées de laine minérale  
avec écoulement d'hydrocarbures

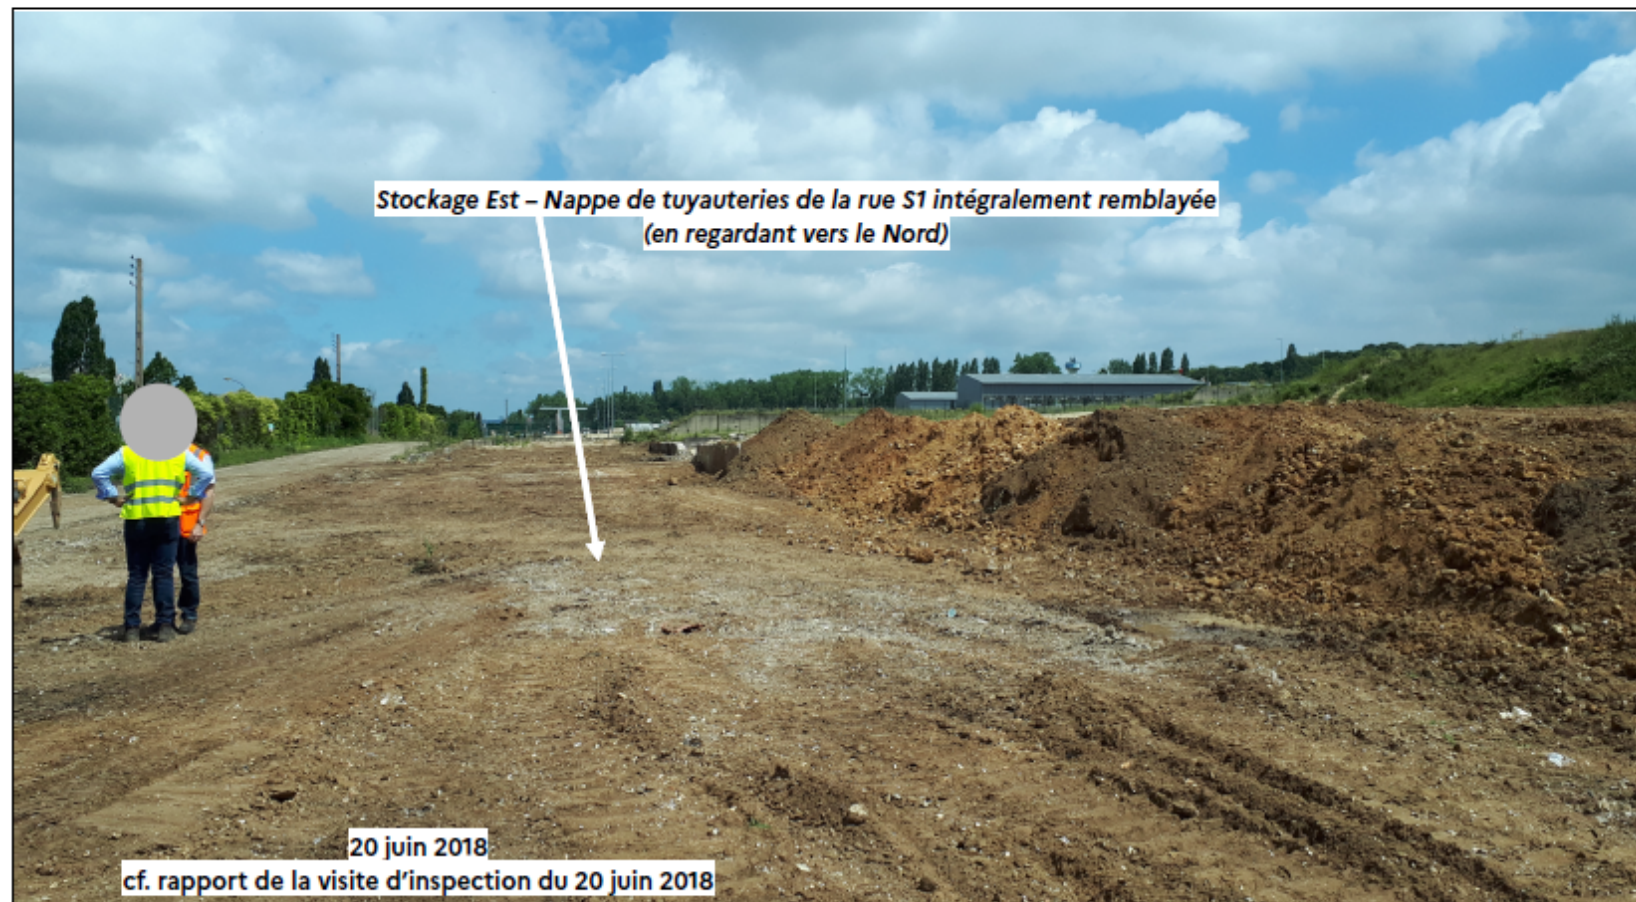
**20 juin 2018**

**Stockage Est – Nappe de tuyauteries de la rue S1 intégralement remblayée  
(en regardant vers le Nord)**

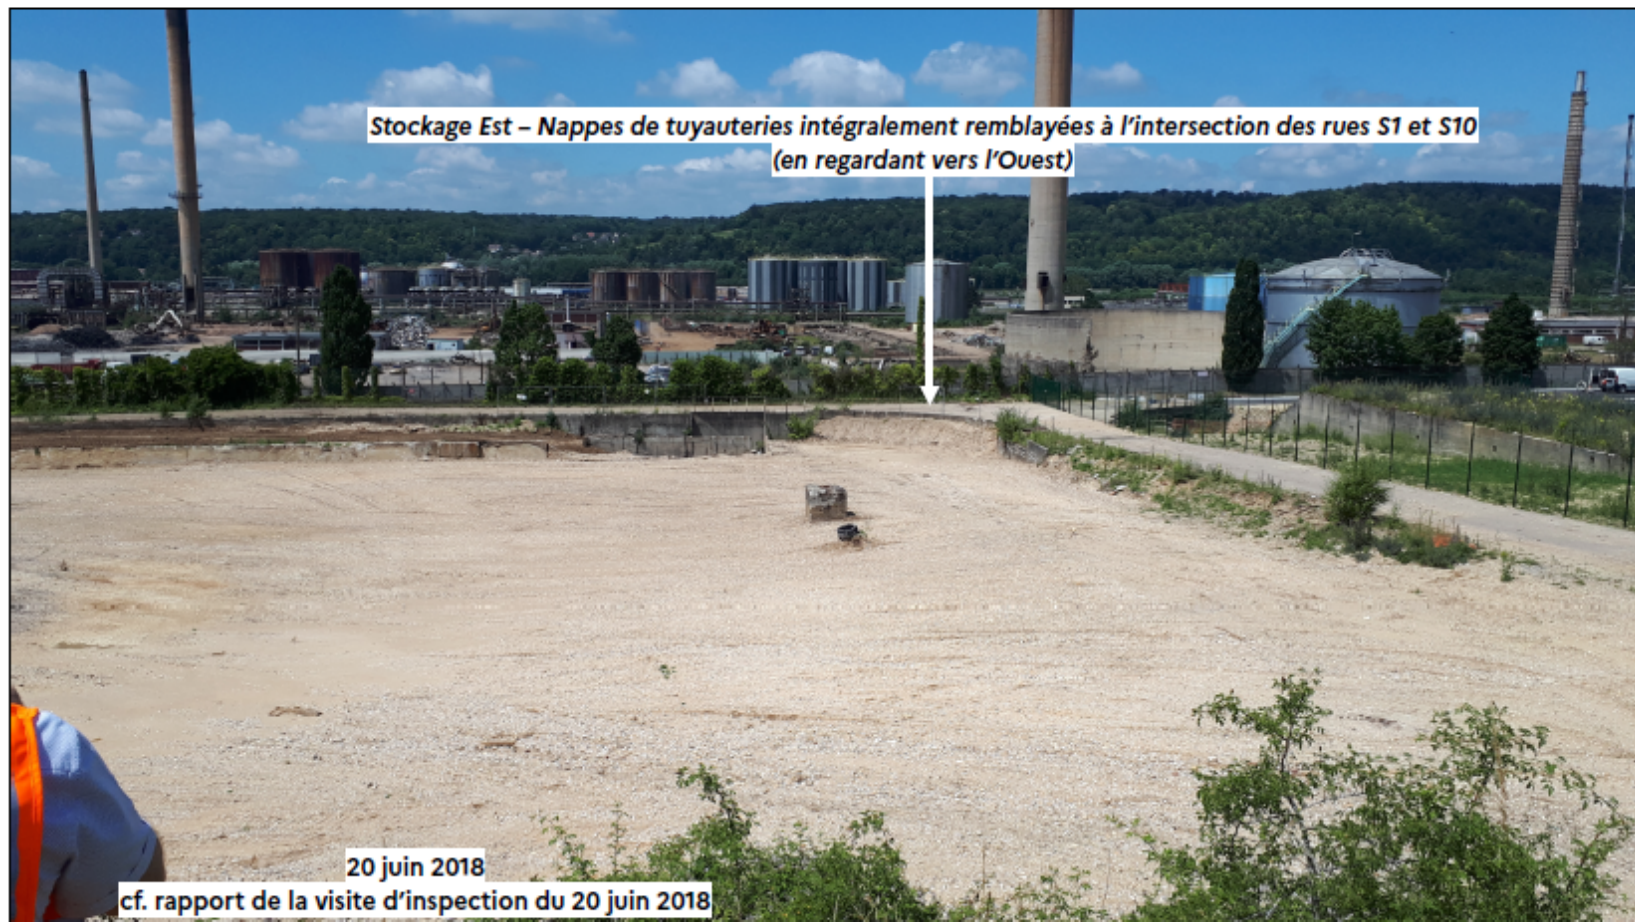
20 juin 2018

*Stockage Est – Nappes de tuyauteries intégralement remblayées à l'intersection des rues S1 et S10  
(en regardant vers l'Ouest)*

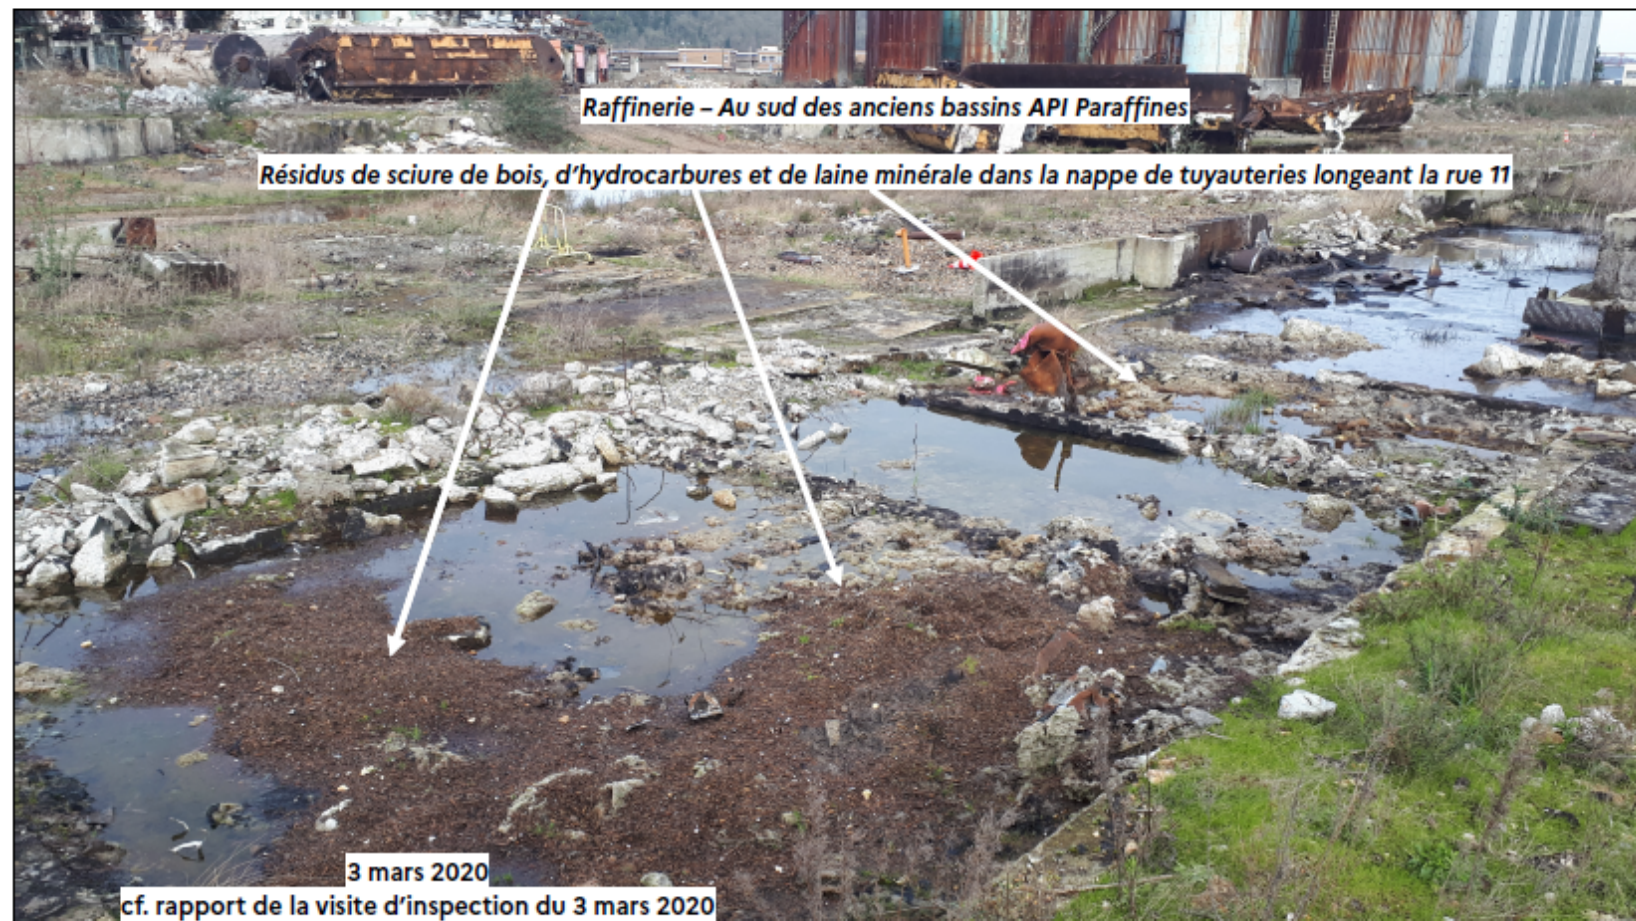
**3 mars 2020**

**Raffinerie – Au sud des anciens bassins API Paraffines**

**Résidus de sciure de bois, d'hydrocarbures et de laine minérale dans la nappe de tuyauteries longeant la rue 11**

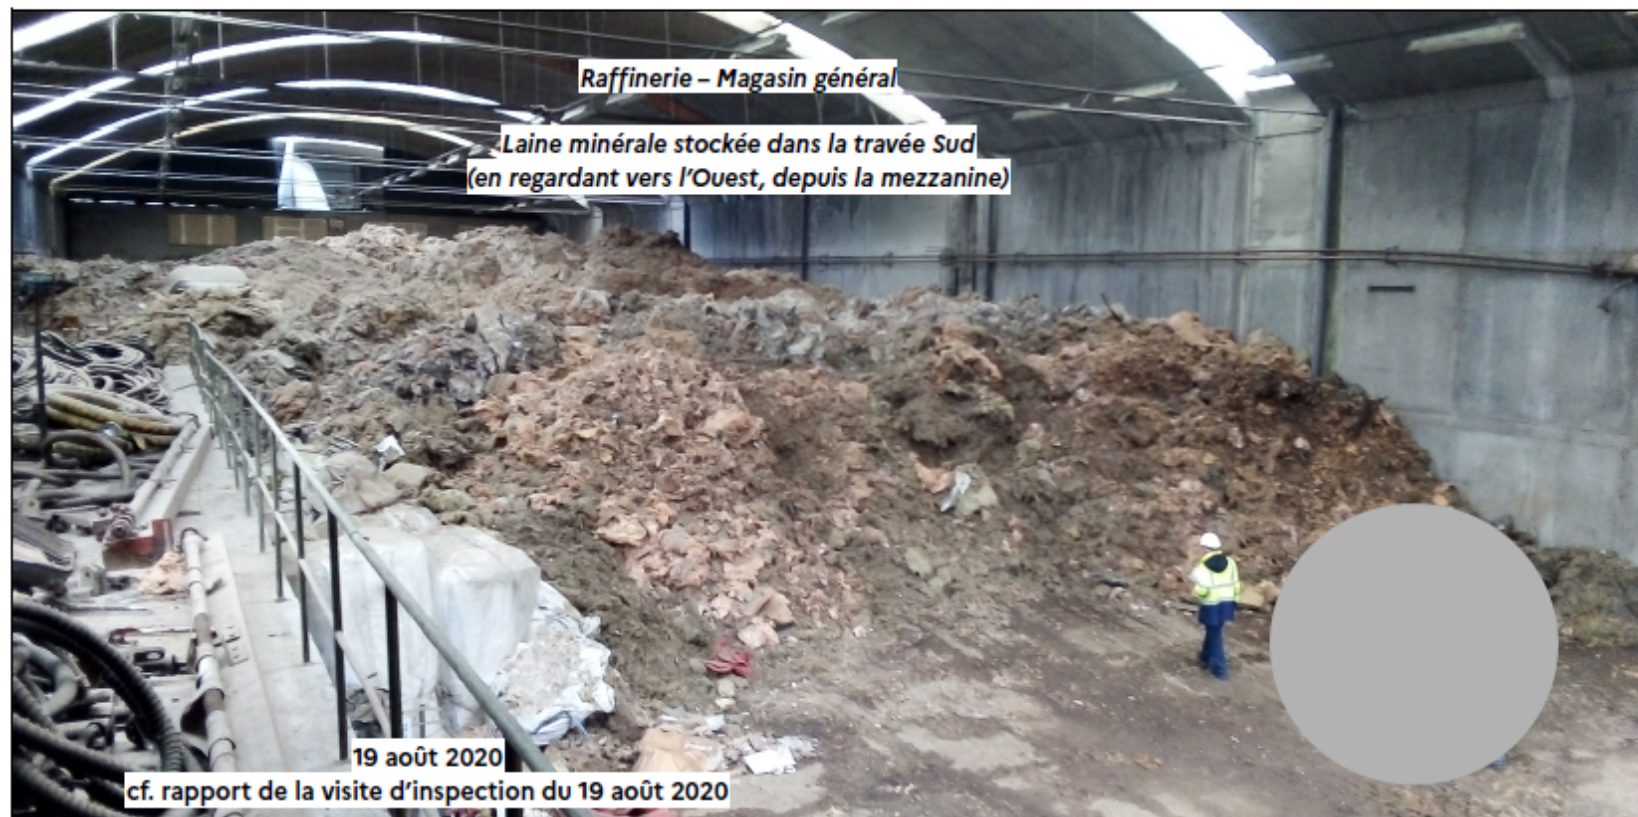
19 août 2020

Raffinerie – Magasin général

Laine minérale stockée dans la travée Sud  
(en regardant vers l'Ouest, depuis la mezzanine)

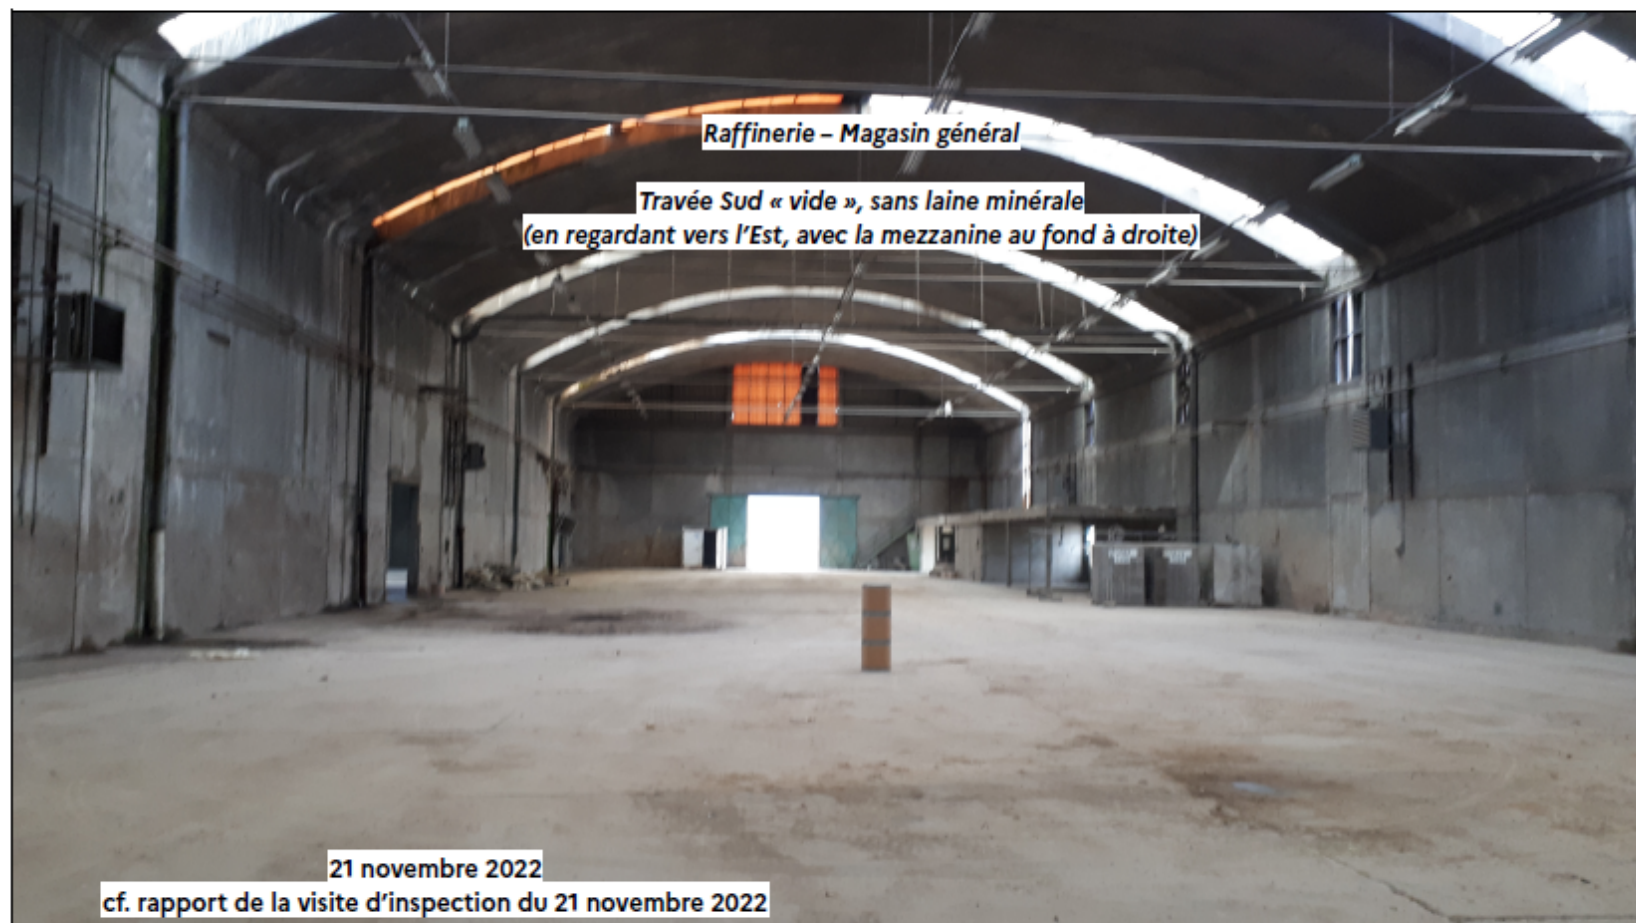
21 novembre 2022

Raffinerie – Magasin général

Travée Sud « vide », sans laine minérale  
(en regardant vers l'Est, avec la mezzanine au fond à droite)

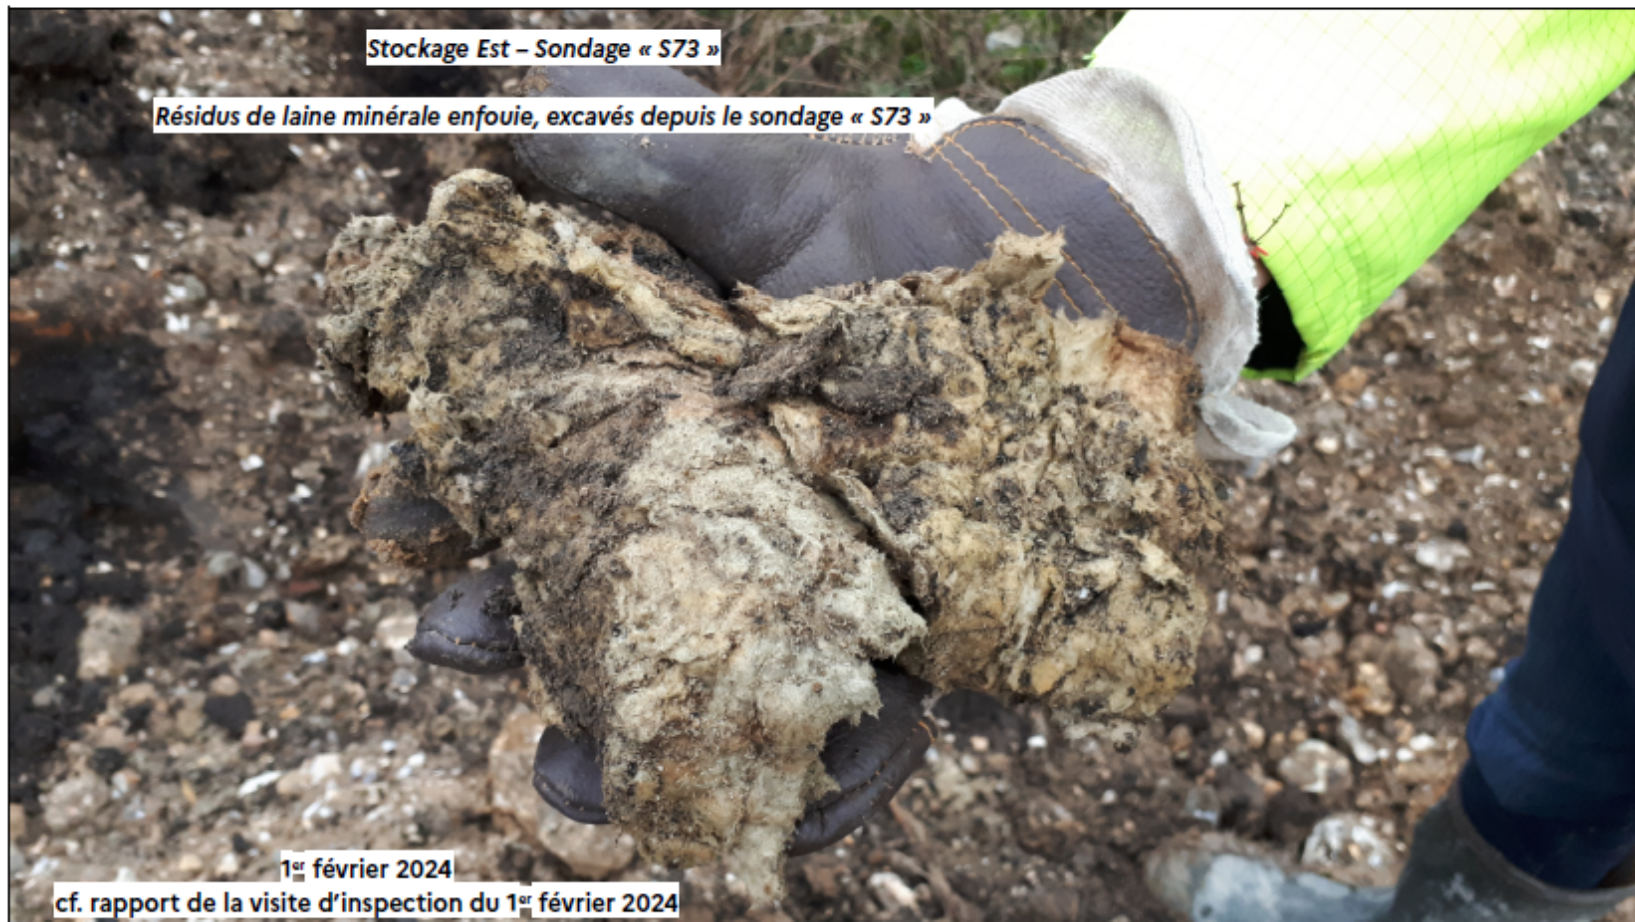
1<sup>er</sup> février 2024

Stockage Est – Sondage « S73 »

Résidus de laine minérale enfouie, excavés depuis le sondage « S73 »

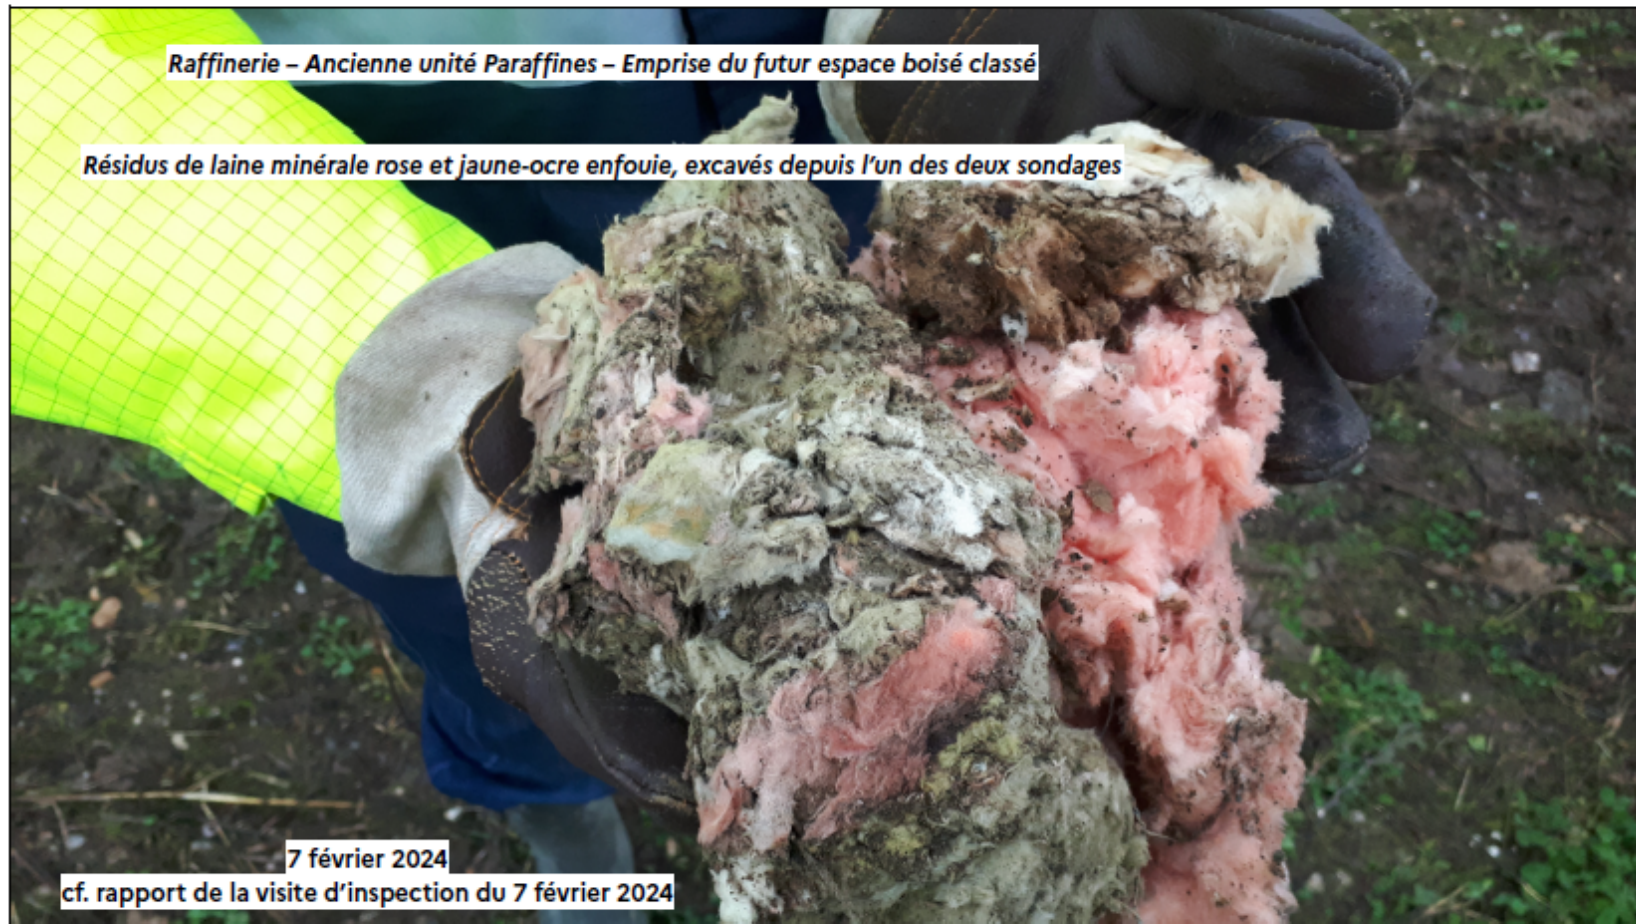
7 février 2024

Lors de la visite d'inspection du 7 février 2024, deux sondages ont été effectués à la pelle mécanique sur l'emprise de l'espace boisé classé, mettant en évidence, pour l'un d'entre eux, la présence de laine minérale et de déchets enfouis illégalement.

Raffinerie – Ancienne unité Paraffines – Emprise du futur espace boisé classé

Résidus de laine minérale rose et jaune-ocre enfouie, excavés depuis l'un des deux sondages

Au titre des articles L.541-3 et L.171-7 du code de l'environnement, l'inspection des installations classées propose donc à monsieur le préfet de la Seine-Maritime un projet d'arrêté préfectoral mettant la société VALGO en demeure de régulariser l'installation de stockage de déchets sur l'emprise de l'espace boisé classé :

- soit en déposant une demande de régularisation de sa situation administrative au titre de la réglementation relative aux installations classées pour la protection de l'environnement, dans un délai maximal de 3 mois ;
- soit en excavant les déchets de laine minérale et les autres déchets industriels, et en les évacuant vers des installations dûment autorisées à les recevoir.

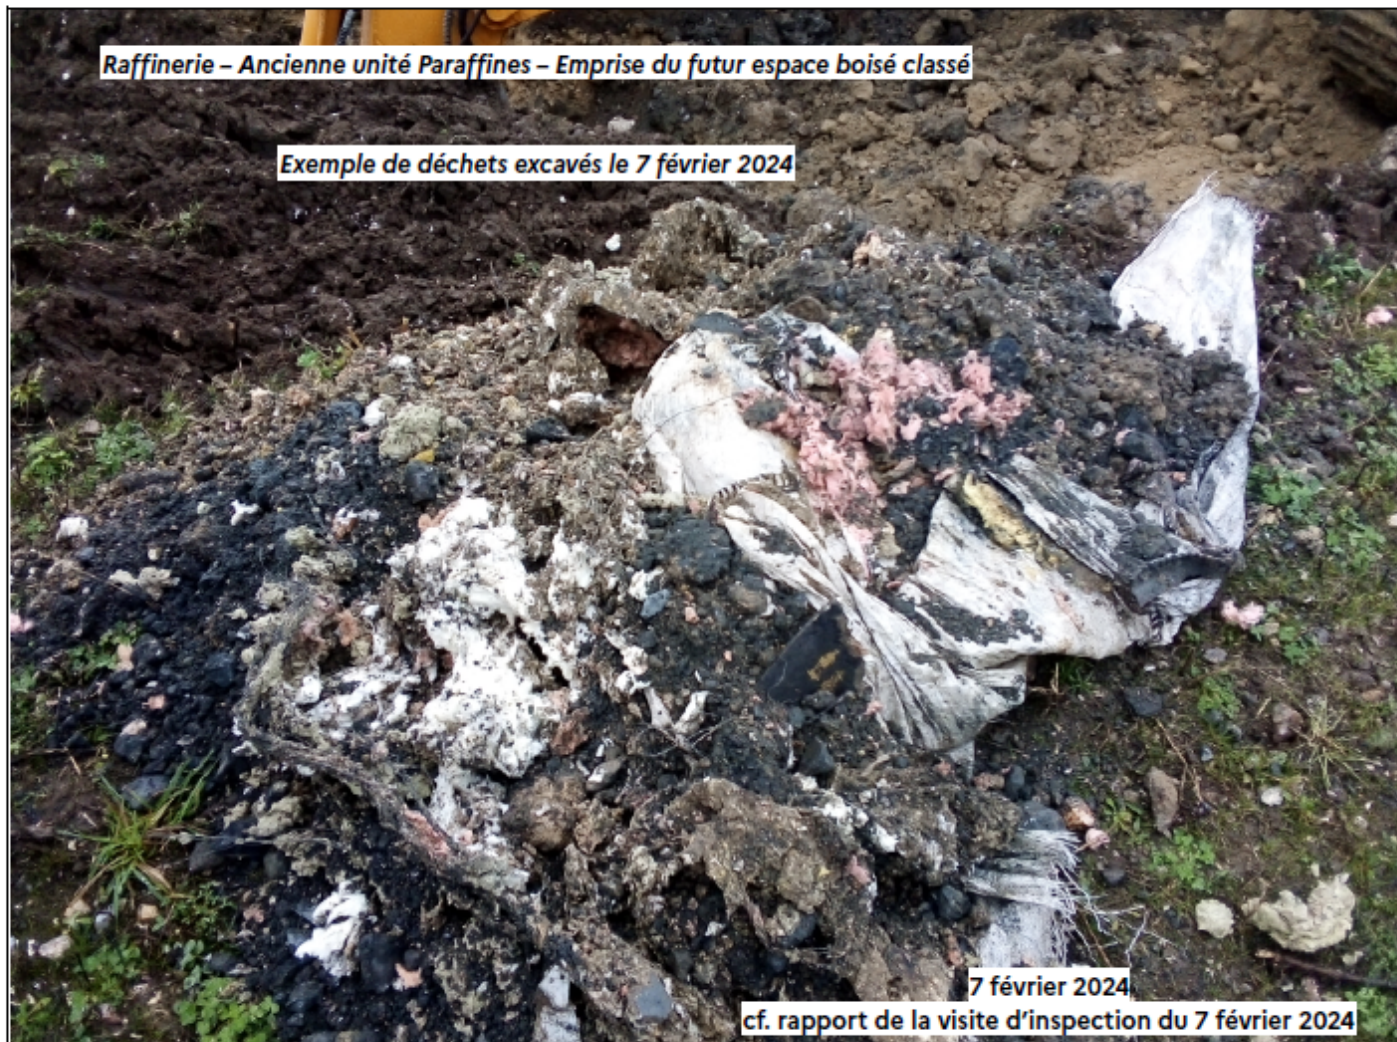
Raffinerie – Ancienne unité Paraffines – Emprise du futur espace boisé classé

Exemple de déchets excavés le 7 février 2024

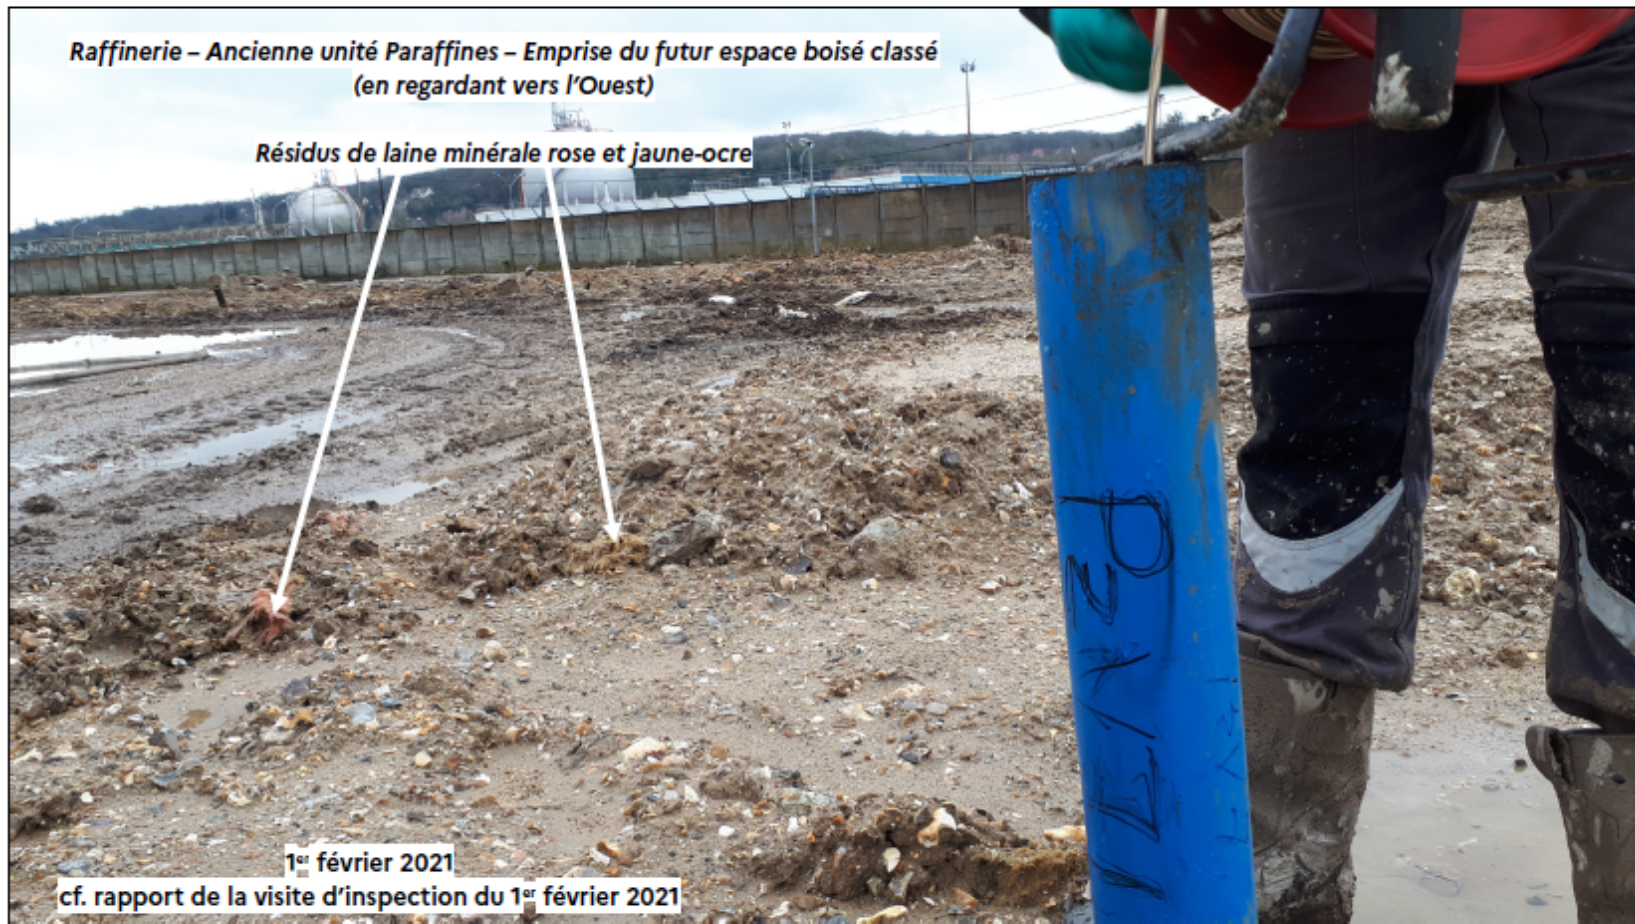
**1<sup>er</sup> février 2021**

**Raffinerie – Ancienne unité Paraffines – Emprise du futur espace boisé classé  
(en regardant vers l'Ouest)**

**Résidus de laine minérale rose et jaune-ocre**

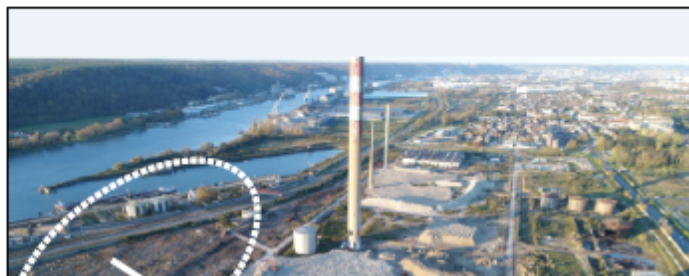
4 novembre 2020

*Raffinerie – Ancienne unité Paraffines – Emprise du futur espace boisé classé  
(vue drone datée du 4 novembre 2020)*

*Terrain de l'unité Paraffines ayant fait l'objet de travaux*

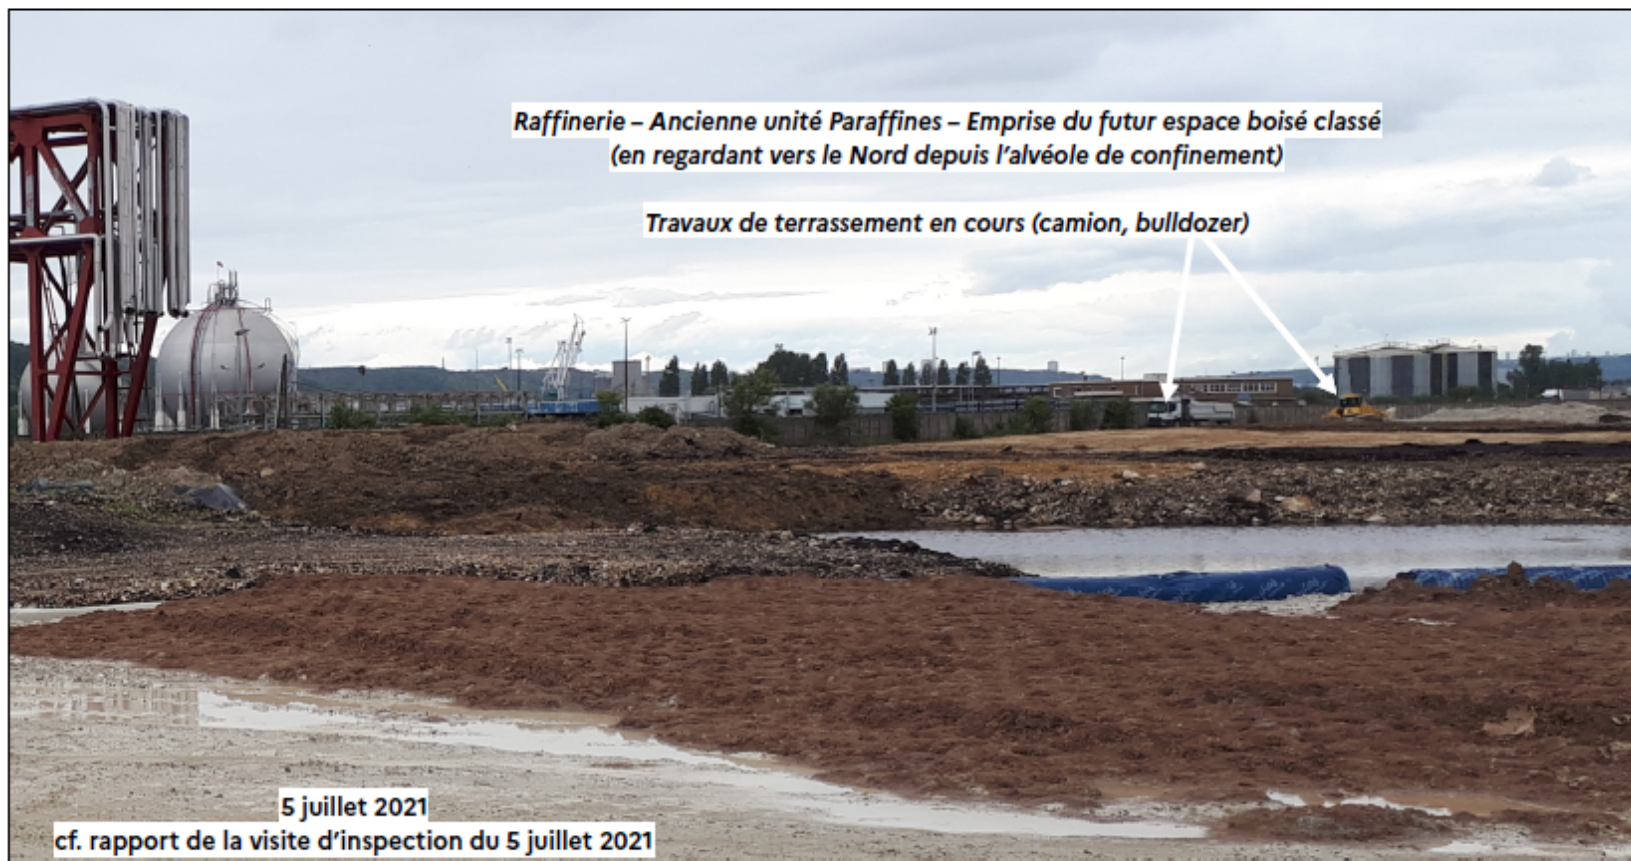
5 juillet 2021

*Raffinerie – Ancienne unité Paraffines – Emprise du futur espace boisé classé  
(en regardant vers le Nord depuis l'alvéole de confinement)*

*Travaux de terrassement en cours (camion, bulldozer)*
