Rapport de l'Inspection des installations classées

Visite d'inspection du 28/10/2022

Société LAFARGEHOLCIM CEMENTS
Zone industrielle portuaire Sud

Références : 20221028_VI_LAFARGEHOLCIMCEMENTS_RestitutionPartielleA4b

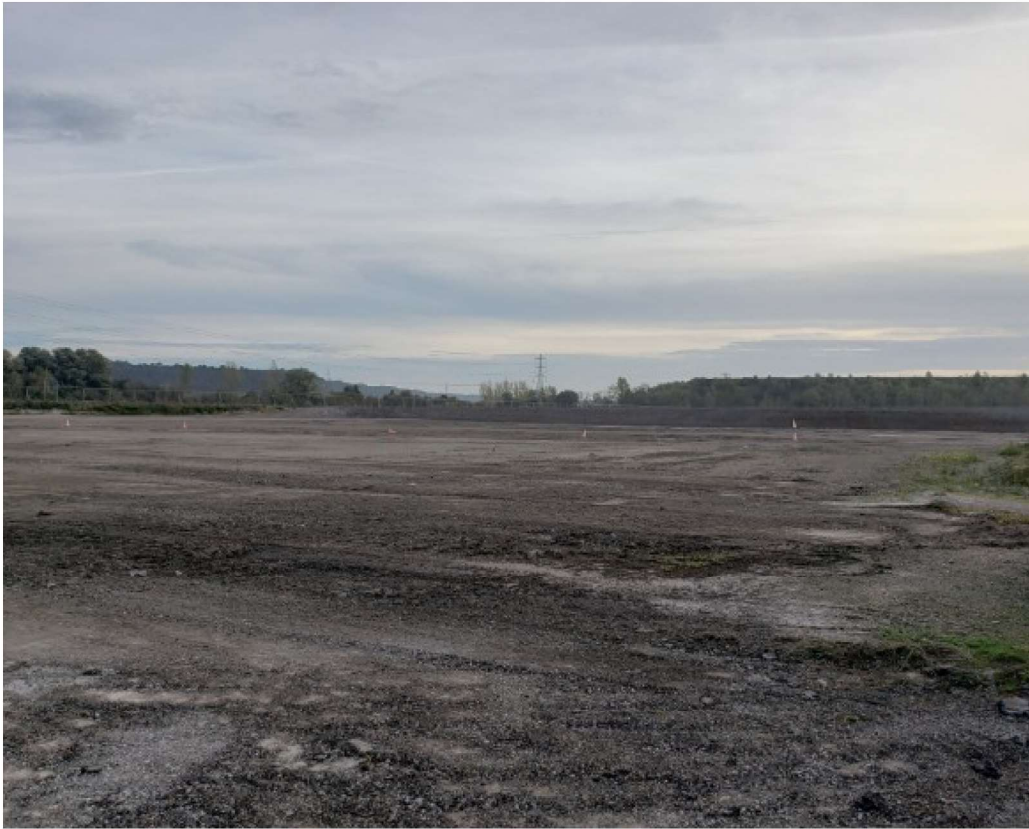
Photo 1 : Parcelle A4b

L'inspection du 28 octobre 2022 a permis de constater qu'aucun déchet n'était présent sur la parcelle A4b et que celle-ci a été nivelée (photo 1 en annexe 3).

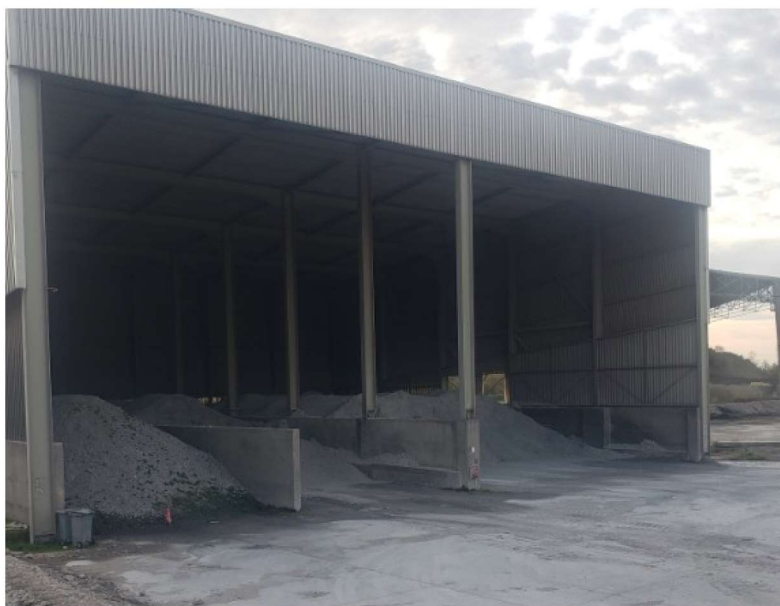
Photo 2 : Hangar de stockage des matériaux non inertes pollués.

- 3 700 m³ de matériaux non inertes pollués (gâteau de filtration et merlon) qui ont été évacués de la parcelle A4b vers les hangars de stockage sur dalles étanches (photo 2 en annexe 3), en attente de déterminer une filière d'élimination agréée. Des analyses en fond de fouille après leur enlèvement ont été réalisés le 30 septembre 2022. Les résultats de ces analyses sont inférieurs aux valeurs limites de référence,

Demande de l'inspection des installations classées : L'inspection des installations classées demande à l'exploitant de préciser quelles sont les démarches réalisées pour trouver un exutoire à ces terres et rappelle que les déchets à vocation d'élimination doivent être enlevés dans un délai de un an maximum.
