## **Rapport de l'Inspection des installations classées**

Visite d'inspection du 13/02/2026

Monsieur Jean- François GRAZIANO  
110 Chemin des grandes bruyères  
38150 Roussillon

Références : 2025-Is1703DS

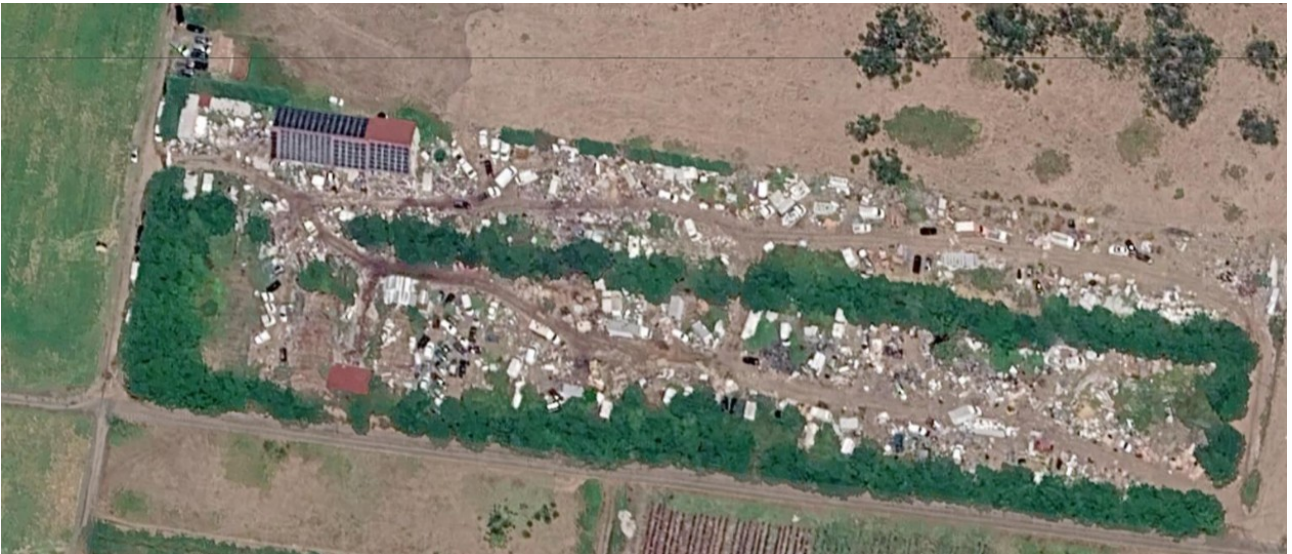
## ANNEXE (vue aérienne)

Lors de la visite de contrôle, l'exploitant M. Jean-François GRAZIANO n'était pas présent. L'inspection a constaté l'entreposage d'une cinquantaine de véhicules sur le site dont 5 Véhicules Hors d'Usages (VHU) . Cette activité se fait sur une surface évaluée à 10 ha en rapport avec une surface totale évaluée à 22 ha et est donc soumise à la législation des installations classées. M. Jean-François GRAZIANO exerce cette activité sans l'enregistrement et la contractualisation avec un Eco organisme ou un système individuel nécessaires pour exercer l'activité. De plus, la totalité de cette activité se fait sur une surface non imperméabilisée, ce qui potentiellement peut engendrer une pollution du sol.

- Présence massive de déchets à l'abandon -

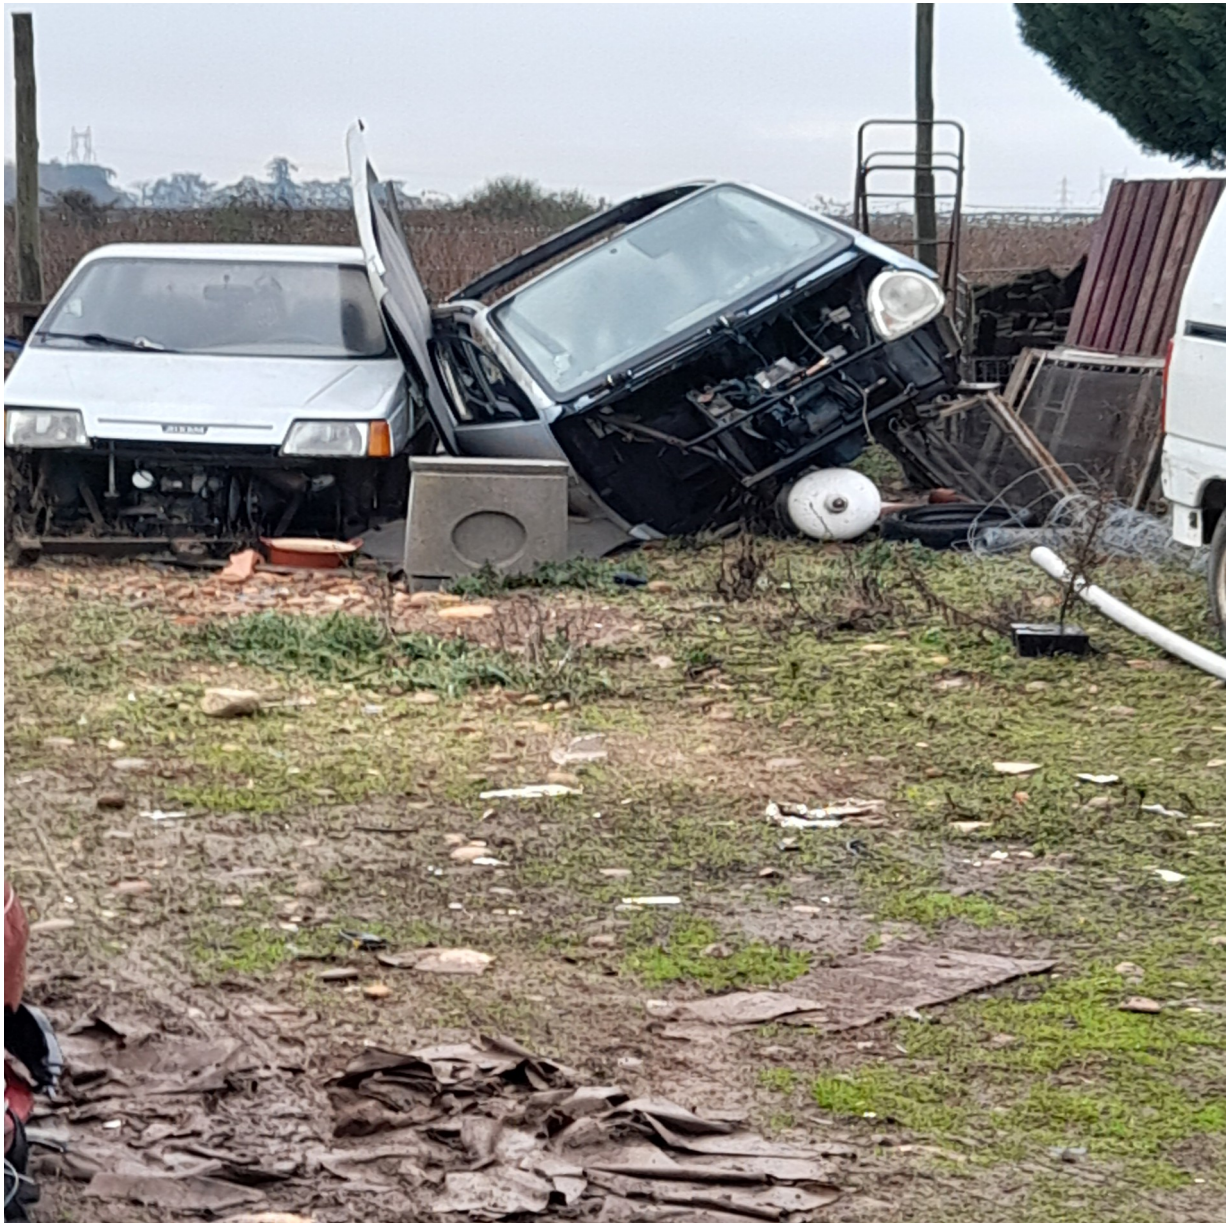
ANNEXE (photos prises de l'espace public)

- Absence de dossier de demande d'enregistrement,
  - Présence d'une vingtaine de VHU visibles de la voie publique
  - la surface d'entreposage est évaluée à 10 ha en rapport avec une surface totale évaluée à 22 ha, ce qui est très supérieur au seuil des 100 m<sup>2</sup> pour l'obligation de l'obtention d'un dossier d'enregistrement conformément aux dispositions réglementaires en vigueur.
  - Présence de déchets divers, semblant à l'abandon
- Avis de l'inspection des ICPE : l'activité n'est pas régulière au sens administratif. L'exploitant ne respecte aucune des prescriptions techniques imposées à ce type d'activités.

Photo de l'extérieur de site (VHU)

Observation n°1 : Compte tenu des risques de pollution identifiés, notamment en raison de l'absence d'aires imperméabilisées dédiées au stockage des VHU non dépollués et aux opérations de dépollution, il est proposé de suspendre l'activité dans un délai d'un mois. Il est également demandé de procéder, dans le même délai, à l'évacuation de l'ensemble des VHU entreposés, en vue de leur transfert vers des centres agréés.

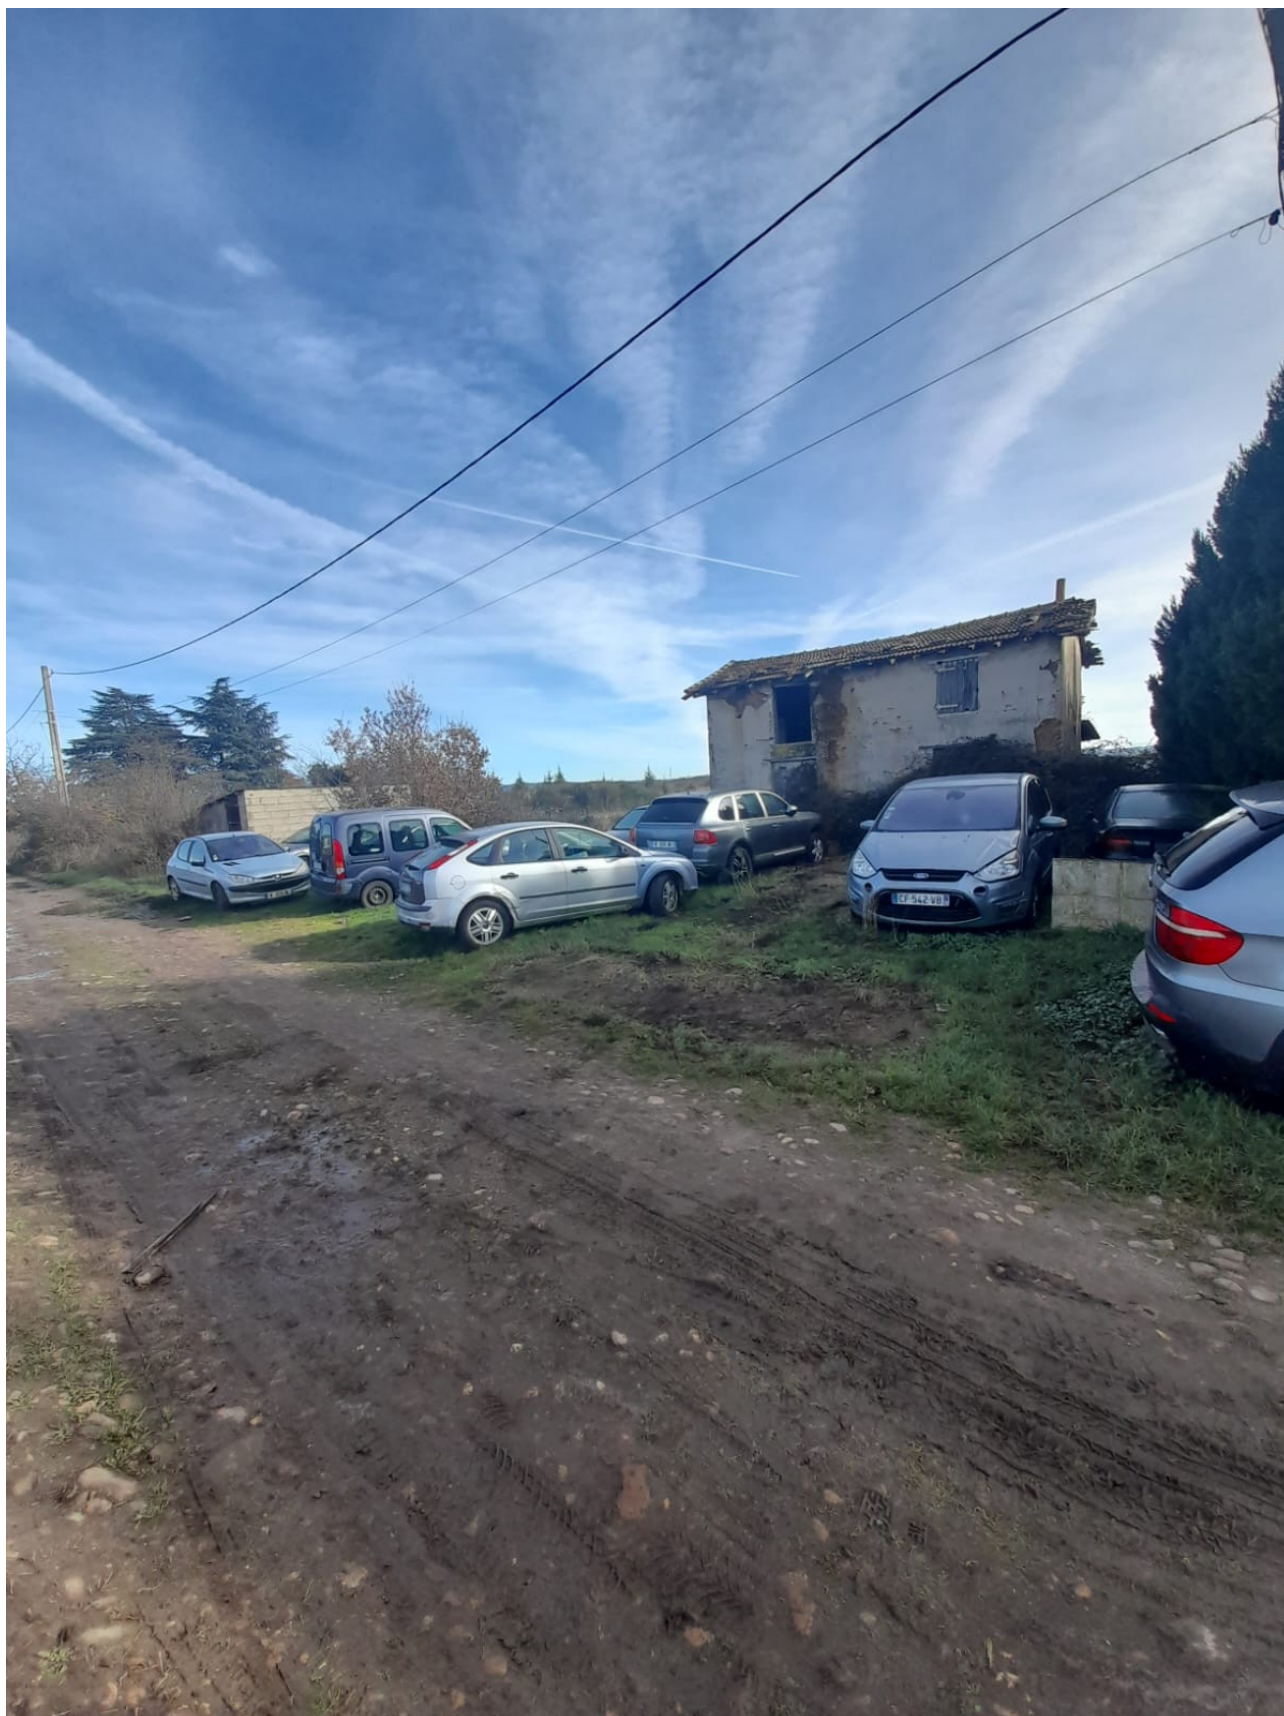
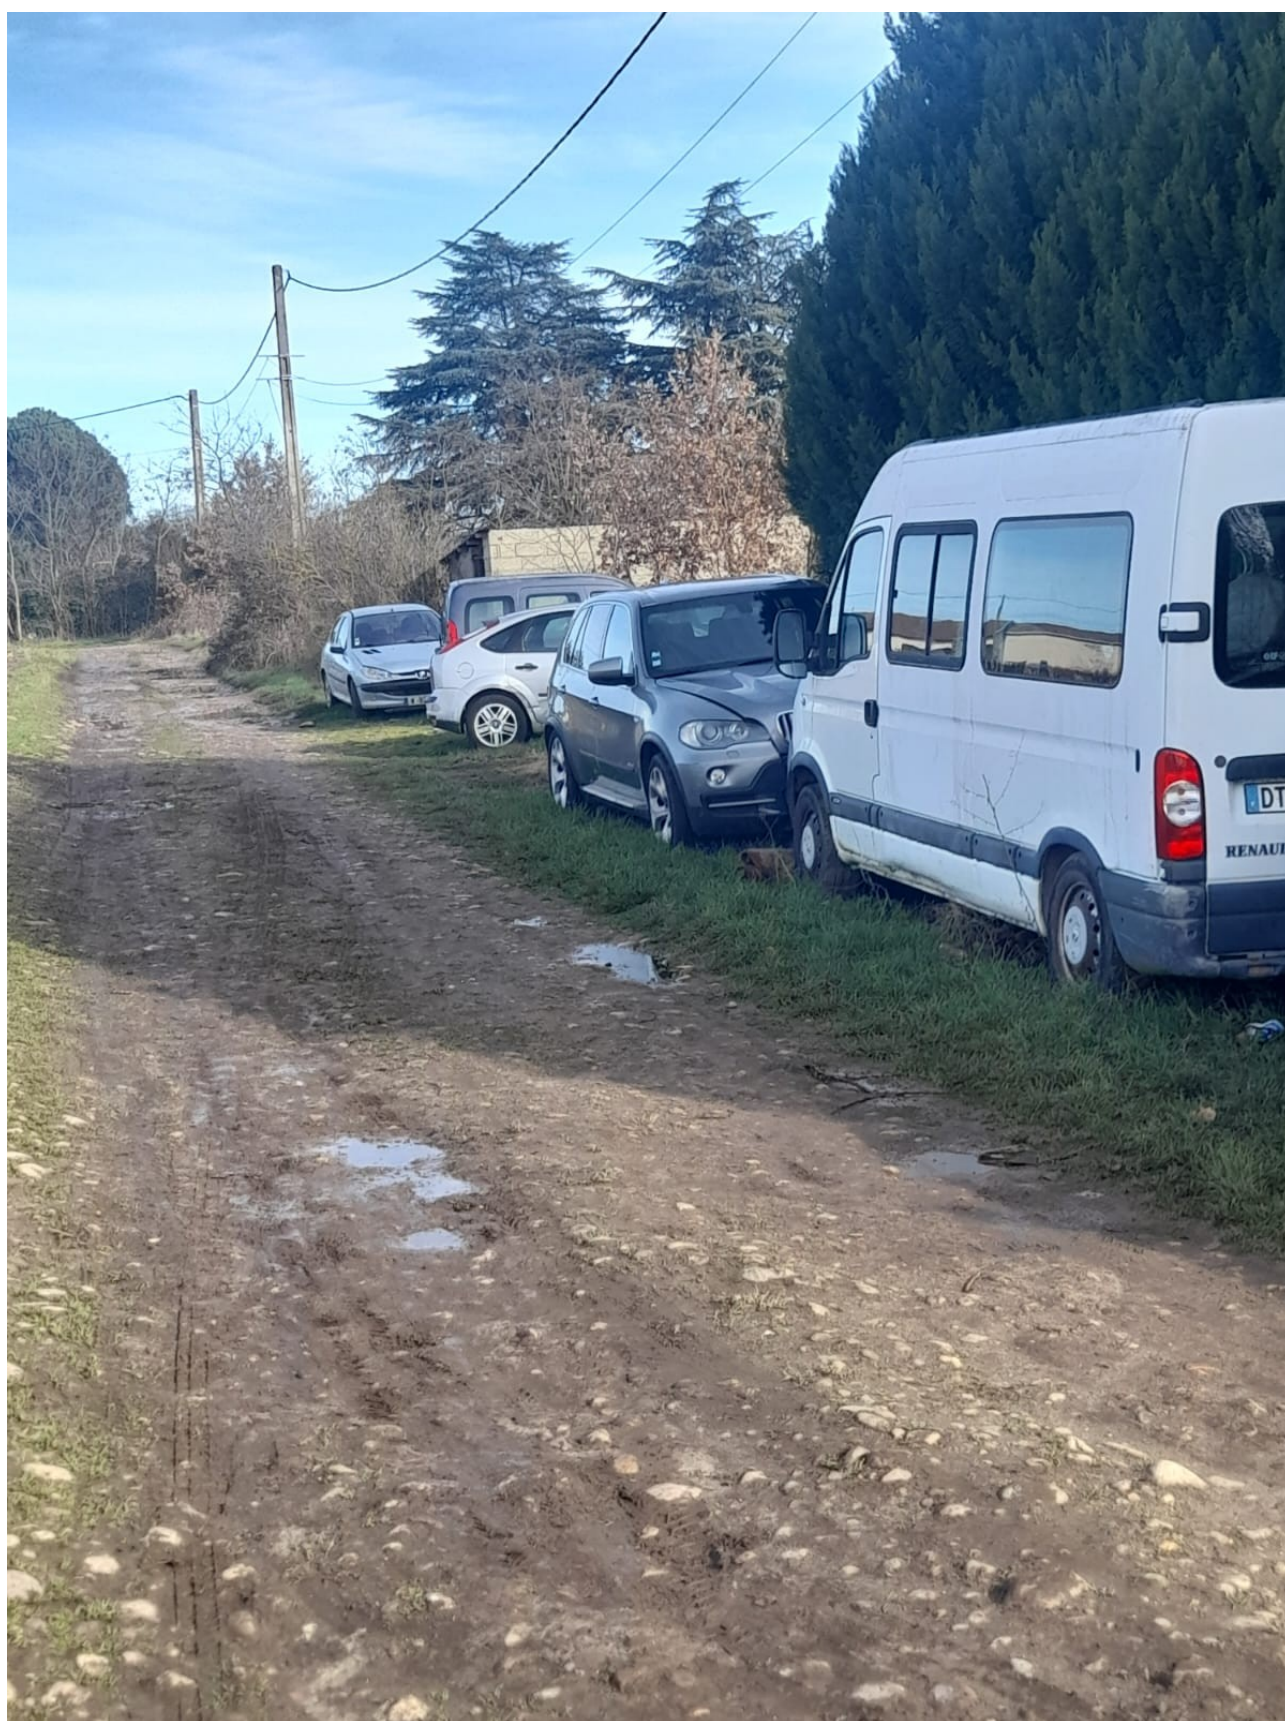
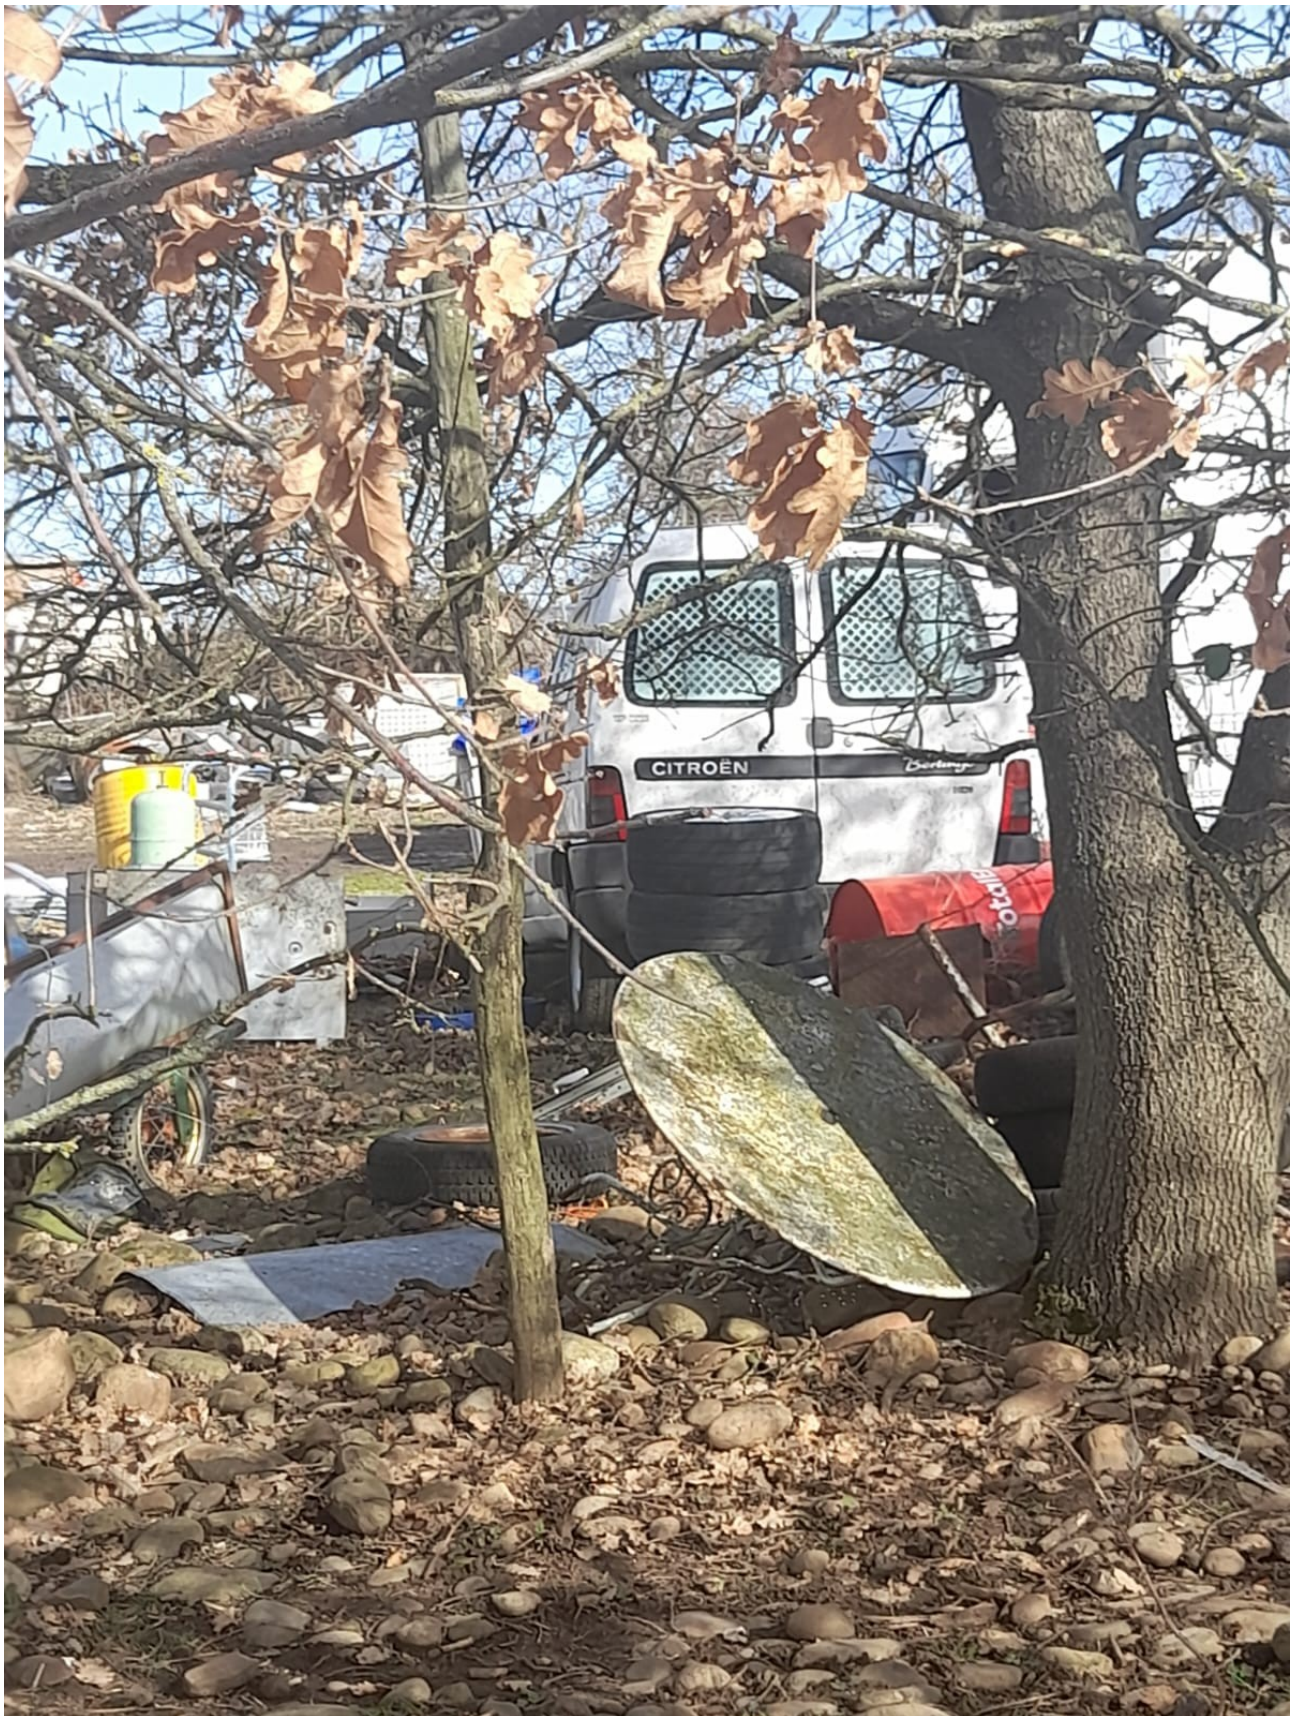
- Surface non imperméabilisée,
  - Absence de traces d'huile au sol,
  - Présence de quelques moteurs sur le sol,
- Avis de l'inspection des ICPE : L'inspection constate le risque de pollution sur le sol et l'absence d'imperméabilisation.

Photo de l'extérieur du site (suite)
