## **Rapport de l'Inspection des installations classées**

Visite d'inspection du 10/04/2024

**ROMI BRETAGNE (Le Grand Guelen)**

La société ROMI est autorisée à exploiter ZI du Grand Guélen à QUIMPER un établissement spécialisé dans le tri/transit/regroupement de déchets.

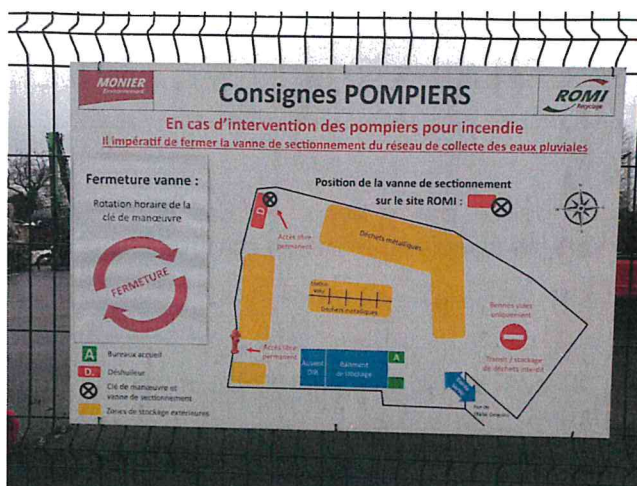
| <b>Constats :</b><br><br>Un panneau décrivant la configuration du site ainsi que l'emplacement du poteau privé, de l'aire de rétention et de la vanne de fermeture est présent de manière bien visible en entrée de site (voir photo 1 en annexe). |

Photo 1 : panneau destiné aux pompiers affiché en entrée de site

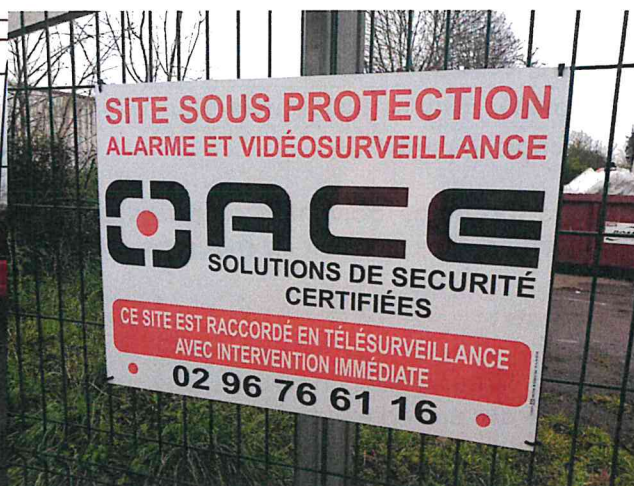
Photo 2 : panneau d'alerte Télésurveillance affiché en entrée de site

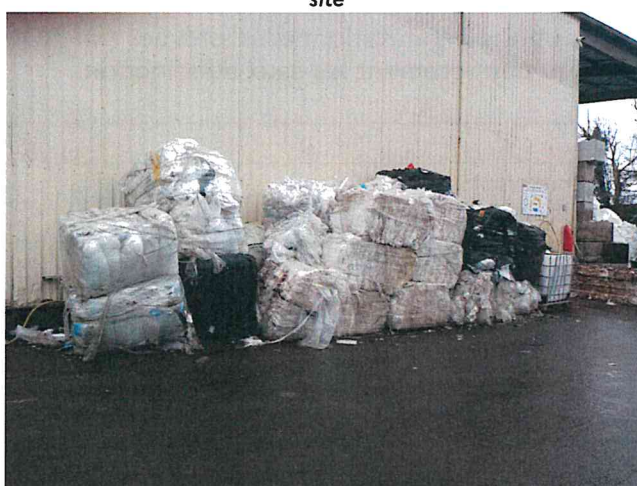
| <b>Constats :</b><br><br>L'exploitant n'a pas été en mesure de fournir à l'inspecteur les hauteurs des tas de déchets présents sur le site.<br>Les aires de réception et d'entreposage ne sont pas nettement délimitées ni séparées (voir photos 3, 4, 7 et 8 en annexe).<br>La benne dans laquelle est survenu l'incendie est entreposée de manière aléatoire sur la voie de circulation/plateforme (voir photo 5 en annexe).<br>Un tas important de ferraille E3 est entreposé sur l'emprise dédiée à la rétention et devant de ce fait rester libre et disponible en toutes circonstances.<br>Des balles de plastiques sont entreposées en dehors de toute cellule dédiée à cet usage, le long du bardage du bâtiment (voir photos 3 et 4 en annexe).<br>L'intérieur du bâtiment est totalement encombré, rendant ainsi compliqué l'accès à certains |

Photo 3 : Stockage de balles plastiques hors zones d'entrepasage prévues

| <b>Proposition de suites :</b> Mise en demeure, respect de prescription |

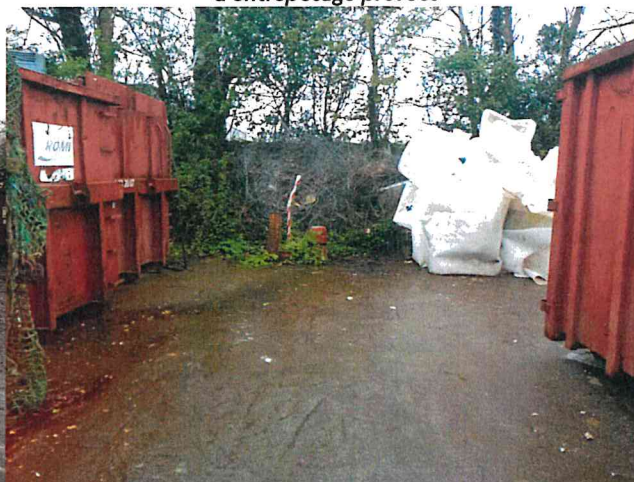
| <p>extincteurs (voir photos 9, 10 et 11 en annexe).</p> <p>Le poteau incendie privé présent sur le site est difficilement accessible pour les moyens d'arrosage du fait de l'encombrement des lieux (voir photo 6 en annexe). .</p> |

| <p><b>Constats :</b></p> <p>Le site dispose d'un poteau privé qui est en mauvais état visuel (voir photo 6 en annexe) et dont l'exploitant admet qu'il ne délivre pas le débit requis. De plus, les pompiers présents sur le site lors de l'inspection ont estimé qu'il n'était pas utilisable en l'état considérant l'encombrement de la zone et la nature des embouts de raccordements qui ne sont pas compatibles avec leurs propres moyens.</p> <p>Le site est équipé d'un RIA situé dans le bâtiment.</p> <p>Les conditions de l'intervention nocturne des pompiers en vue d'éteindre l'incendie en cours, ont montré que l'organisation de gestion de crise n'était pas au point. Il convient notamment de relever que ni les pompiers, ni les gendarmes, ni la DREAL n'ont été en mesure de joindre l'exploitant de nuit, ce qui a ralenti leur délai d'intervention et n'a pas permis une gestion optimale du sinistre (non-fermeture à temps de la vanne d'isolement...).</p> <p>Les voies d'accès à l'usine sont dégagées.</p> |

Photo 6 : Poteau incendie non entretenu et difficilement accessible en raison de l'étroitesse du chemin d'accès entre les bennes

| <b>Proposition de suites :</b> Mise en demeure, respect de prescription |

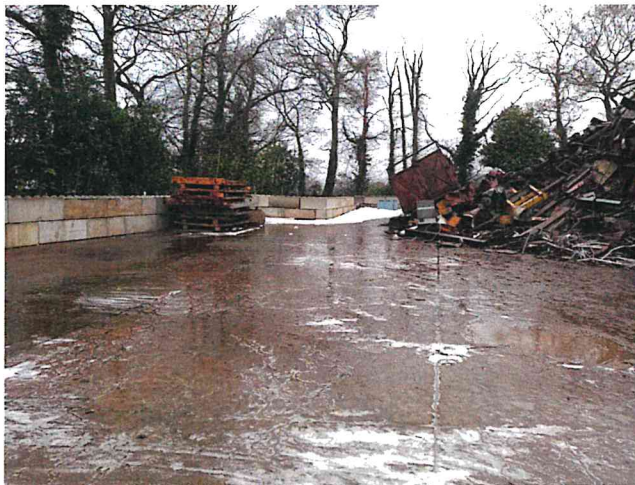
**Photo 7 : Zone de rétention partiellement remplie d'un tas de ferrailles (entreposée en dehors de l'aire prévue à cet effet)**

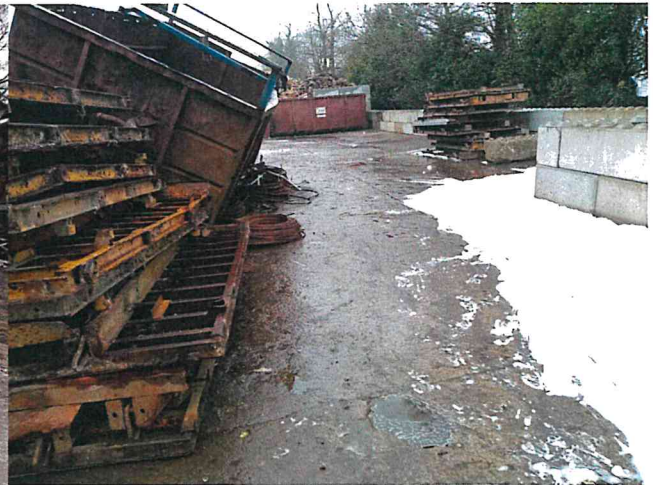
**Photo 8 : Zone de rétention partiellement remplie d'un tas de ferrailles (entreposée en dehors de l'aire prévue à cet effet)**

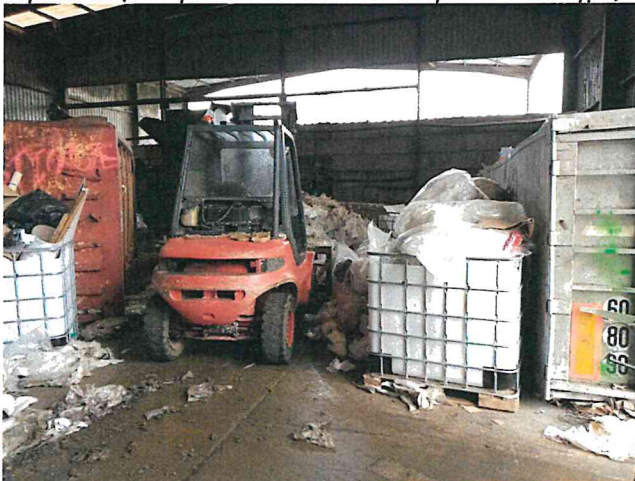
**Photo 9 : entreposage anarchique des déchets dans le bâtiment entraînant un fort encombrement de ce dernier**

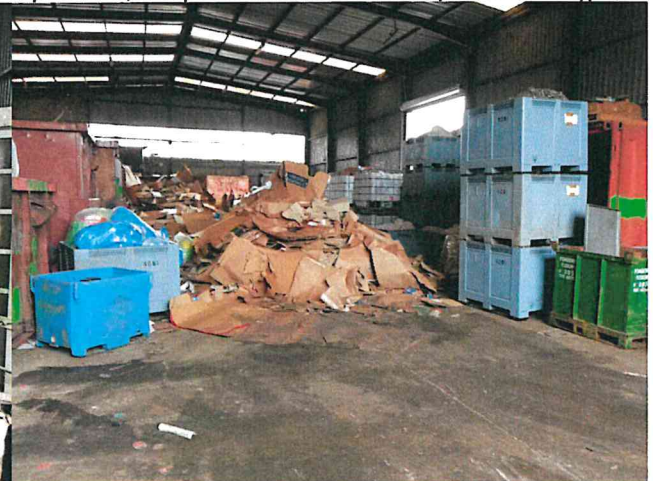
**Photo 10 : entreposage anarchique des déchets dans le bâtiment entraînant un fort encombrement de ce dernier**

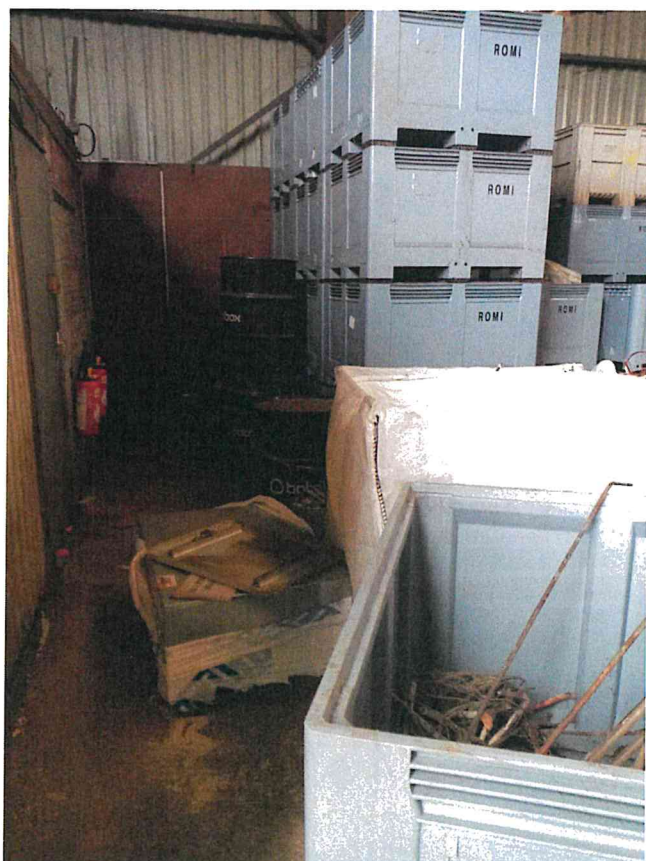
*Photo 11 : encombrement de la voie d'accès aux extincteurs*
