## **Rapport de l'Inspection des installations classées**

Visite d'inspection du 23/02/2026

#### **Société COVED ENVIRONNEMENT**

Références : 20260302-RAP-DAEN0274

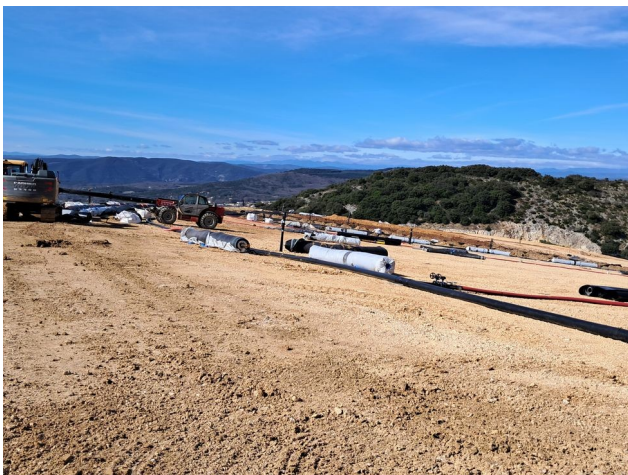
La visite de l'installation de stockage de déchets Roussas 2 a permis de constater que les travaux de terrassement sont bien avancés, mais une partie seulement du site est équipée d'une couverture. L'exploitant précise que si les conditions météorologiques le permettent, ces travaux devraient pouvoir être achevés en avril prochain. Le dossier à constituer pourrait alors être présenté en mai 2026 à Madame la Préfète de la Drôme. Soulignons que des déchets de plastique ont été aperçus aux abords de cette installation, notamment accrochés aux arbres. L'exploitant s'est engagé à faire procéder à leur ramassage dès que les travaux seront achevés.

*Travaux de couverture en cours sur Roussas 2*

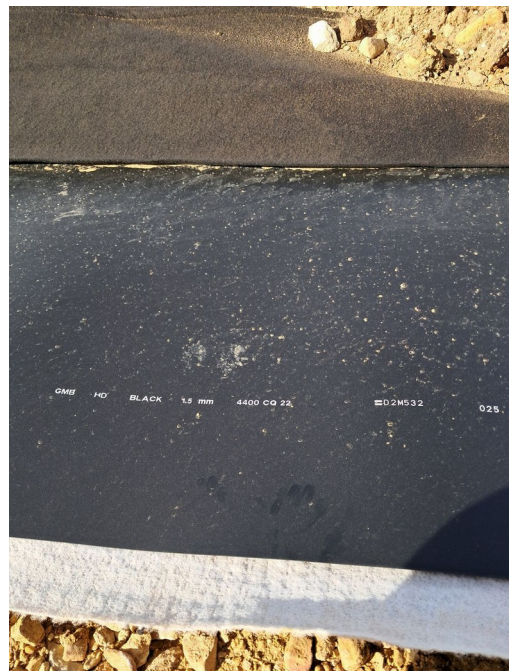
*Couverture posée partiellement sur Roussas 2*

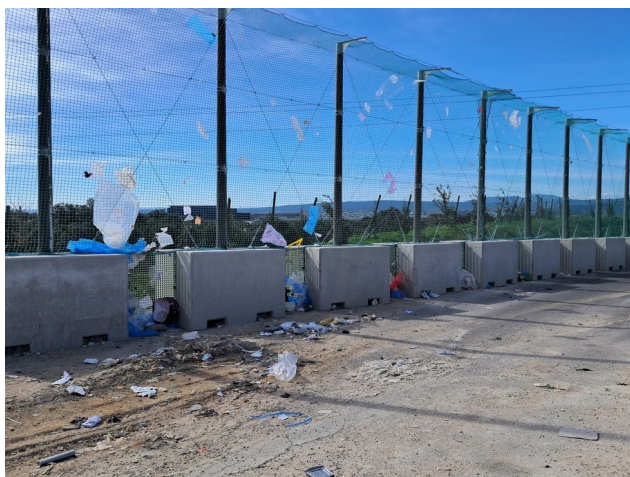
L'exploitant signale que les filets en place autour de la zone de stockage des déchets LCJ3 en cours d'exploitation dans le casier 1, vont être très prochainement déplacés pour mieux capter les envols.

*Filets au Sud du casier 1 de LCJ 3*

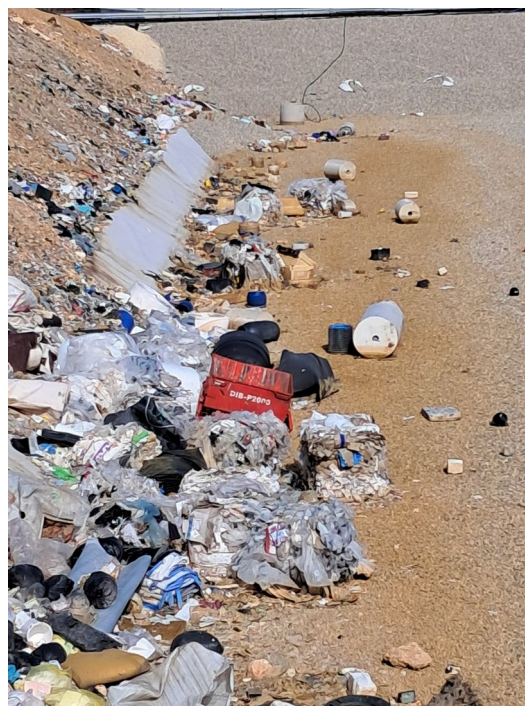
Lors de la visite du casier 1, l'inspection a aperçu des déchets dont le caractère ultime est plus que douteux : entre autres, au moins 5 gros rouleaux (diamètre estimé à 1 m) de feuille de plastique d'au moins 1,5 m de longueur, ainsi qu'un conteneur métallique de bonne taille. L'exploitant est tenu de contrôler plus attentivement la qualité des déchets accueillis dans son installation, il doit refuser les déchets recyclables ou valorisables. Il fera parvenir à l'inspection, sous un mois, les mesures de renforcement de son dispositif de contrôle actuel qu'il envisage de prendre pour réduire le pourcentage de déchets non ultimes placés dans son installation de stockage.

*Présence d'une benne métallique et de rouleaux plastique dans la casier 2 de LCJ 3*

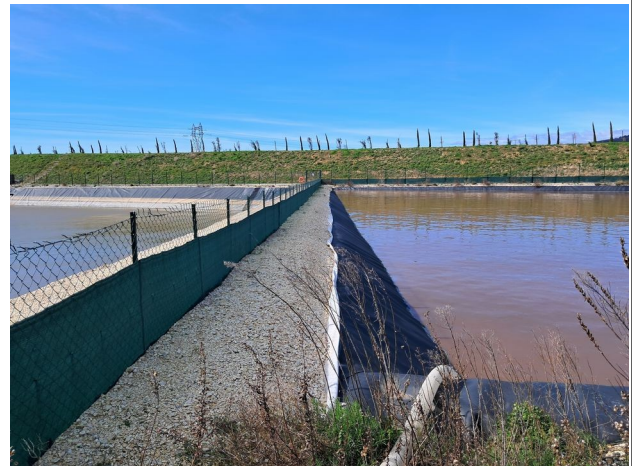
| <b>Constats :</b><br><br>Le casier de stockage de déchets non dangereux en cours d'exploitation est le casier 1. L'exploitant précise qu'il ne pourra pas finir l'exploitation de ce casier 1 sans avoir préalablement commencé l'exploitation du casier connexe qui est le casier 2, et aussi du casier suivant qui est le casier 3, du fait de la surface relativement faible de ces casiers et de leur hauteur de stockage autorisée.<br><br>L'inspection souligne qu'il est important d'achever l'aménagement des futurs casiers suffisamment à l'avance pour être en mesure de présenter en temps utile à Madame la Préfète de la Drôme les dossiers complets de fin d'aménagement. Il est en effet exclu de commencer l'exploitation d'un casier sans en avoir au préalable reçu l'autorisation préfectorale. L'exploitant précise qu'il faudra probablement ouvrir le casier 3 en début d'été, il doit donc faire le nécessaire rapidement.<br><br>L'inspection demande à contrôler la hauteur de lixiviats présents au fond du casier 1 : l'exploitant précise que le fond de ce casier : <ul style="list-style-type: none"><li>- a une pente permettant de diriger les lixiviats à l'angle Nord-Ouest du casier ;</li><li>- est recouvert d'une couche de matériaux de drainage d'une hauteur d'environ 50 cm.</li></ul> Un puits permettant le pompage des lixiviats est constaté à l'angle Nord-Ouest du casier : La hauteur de lixiviats dans ce puits n'a pas été mesurée manuellement, mais cette hauteur est mesurée de façon automatique par une sonde électronique, et peut être lue sur un écran situé à proximité : Lors de la visite, la valeur lue est 1,85 m.<br><br>L'exploitant explique que le fond du puits est plus bas que le fond du casier, il présente à l'inspection un schéma qui le montre. Il convient donc de soustraire cette différence de hauteur à la valeur lue de 1,85 m pour connaître la hauteur de lixiviats dans le casier, au niveau du puits. Par courriel du 24 février 2026, l'exploitant nous a communiqué des données conduisant à conclure que la différence de hauteur entre le fond du puits et le fond du casier est d'environ 26 cm (131,31 - 131,05). L'épaisseur de la couche drainante est d'environ 50 cm, et la hauteur de lixiviats au fond du casier, au niveau du puits de pompage, est d'environ 1,59 m (1,85 - 0,26), la prescription n'est donc pas respectée.<br><br>Par ailleurs, notons qu'il est constaté que la pompe de relevage des lixiviats ne fonctionnait pas en mode automatique lors de la visite, ce qui peut conduire à une hauteur de lixiviats importante dans le casier, par exemple en cas d'épisode pluvieux important pendant un week-end.<br>Lors de la visite, il est constaté que le niveau du bassin de stockage des lixiviats de l'ISDND en cours d'exploitation est élevé. L'exploitant précise que son volume utile s'élève à 4 452 m <sup>3</sup> . |

Par envoi du 26 février dernier, l'exploitant nous a envoyé un tableau de suivi mensuel de la hauteur et du volume de lixiviats dans ce bassin : Le 2 février 2026, le volume de lixiviats s'élevait à **4785 m<sup>3</sup>**, ce qui est très important.

*Bassin de récupération des lixiviats LCJ3*

- de prendre les dispositions nécessaires pour que le niveau de lixiviats au fond du casier 1 ne dépasse pas 50 cm, qui correspond à l'épaisseur de la couche drainante. Pour cette raison, le maintien de la pompe de relevage des lixiviats en mode automatique paraît indispensable.
- de prendre les dispositions utiles pour qu'un débordement du bassin de stockage de lixiviats ne puisse survenir, ces dispositions seront à porter à la connaissance de l'inspection.

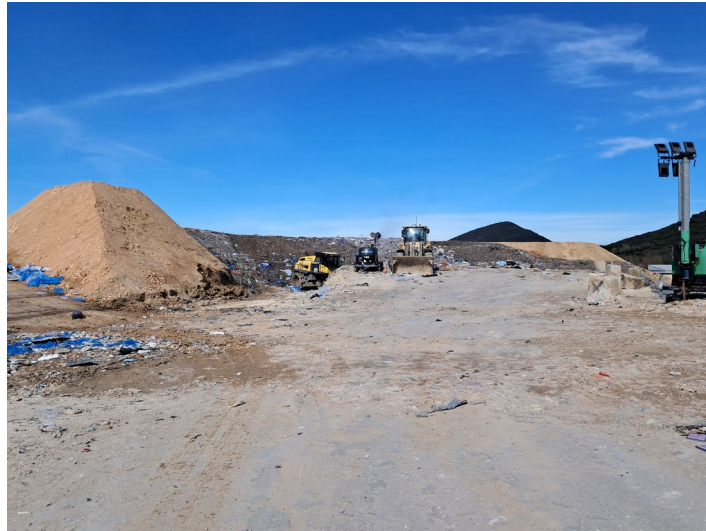
- Couverture des déchets avec une épaisseur plus importante de terre ou gravats en fin de semaine, là aussi, mesure surtout destinée à limiter les envols ;
- Aspersions hebdomadaires des déchets avec un produit neutralisant (OdoRex AP b) : L'exploitant souligne que la quantité appliquée et la fréquence d'application évolueront dans le temps jusqu'à trouver l'optimum ;
- Considérant que l'opération de dépotage des déchets dans le site est potentiellement très sensible en termes d'émissions olfactives, l'exploitant a mis en place un brumisateurs de produit neutralisant au quai de vidage depuis le 18 février 2026. Ce dispositif était en place et était en fonctionnement lors de la visite du site ;
- Mise en place d'une couverture étanche sur le flanc Nord du casier 1, au droit du soutirage de biogaz : En mars 2026.

*Appareil de diffusion de déodorant au droit du quai de vidage du casier 1*

Le site est actuellement à l'origine de nuisances olfactives pour les usagers de la RD 133 : Il convient que des mesures efficaces soient prises dans les plus brefs délais ; par exemple, mise en place d'un dispositif de pulvérisation de produit neutralisant en limite du casier 1, sur toute sa partie Sud, et pas seulement au niveau du quai de dépotage.
