## **Rapport de l'Inspection des installations classées**

Visite d'inspection du 02/02/2022

**EUROVIA LR SAS**

Lieu dit Les Espereres

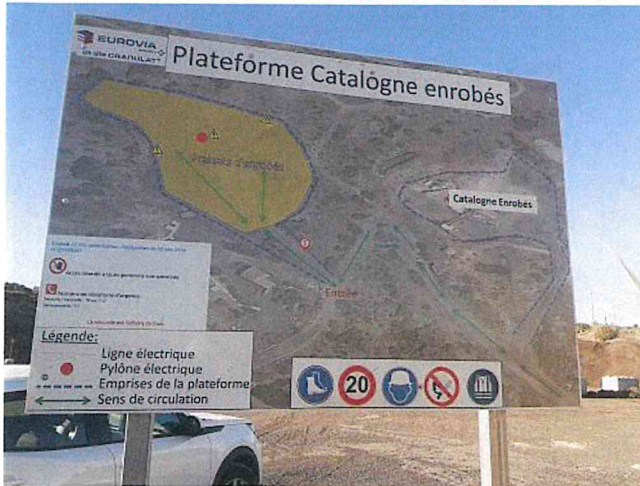
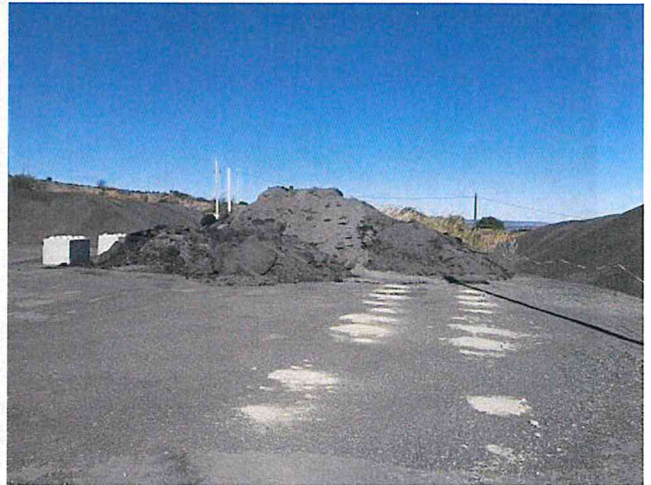
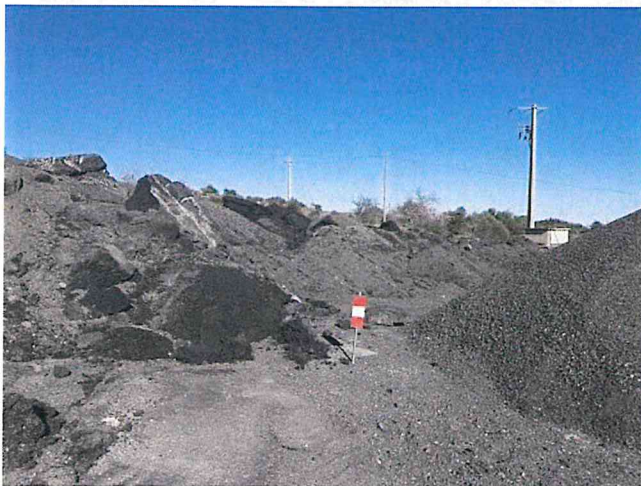
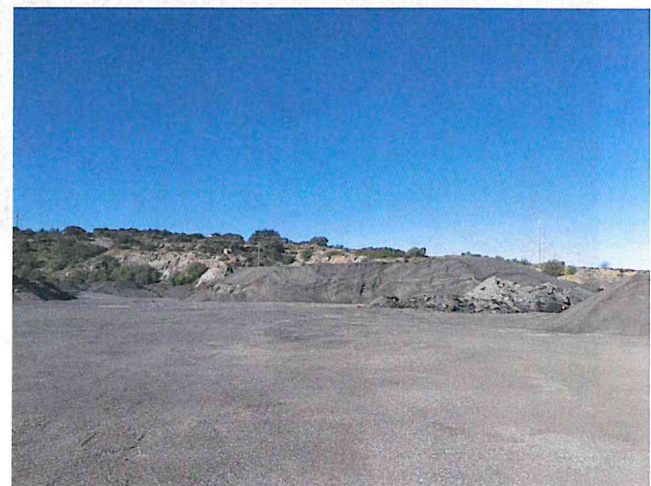
## ANNEXE 2 – planche photographique

L'inspection constate sur site la présence de fraisats et de matériaux concassés criblés tous issus de béton bitumineux.

2- Pour ce qui concerne la station de transit, celle-ci est cloturée, l'accès est muni d'un portail et le site est sous vidéosurveillance. Les matériaux sont stockés selon leurs caractéristiques et identifiés. La surface de l'aire de transit contrôlée par l'inspection, sur la base d'une photo aérienne de juillet 2020 (Google), s'établit à environ 8200 m<sup>2</sup> (voir annexe 1), le reste de l'emprise étant occupée par les voies de circulation et l'emplacement pour accueillir l'installation mobile de concassage. Le jour de la visite l'occupation de l'aire de transit est inférieure (environ 4000 m<sup>2</sup>) à celle relevée sur photo aérienne (environ 4000 m<sup>2</sup>).
