## **Rapport de l'Inspection des installations classées**

Visite d'inspection du 01/10/2025

#### **GMECS GROUPEMENT DES MATERIAUX ENROBES**

277 route des peupliers  
73 200 Gilly Sur Isère

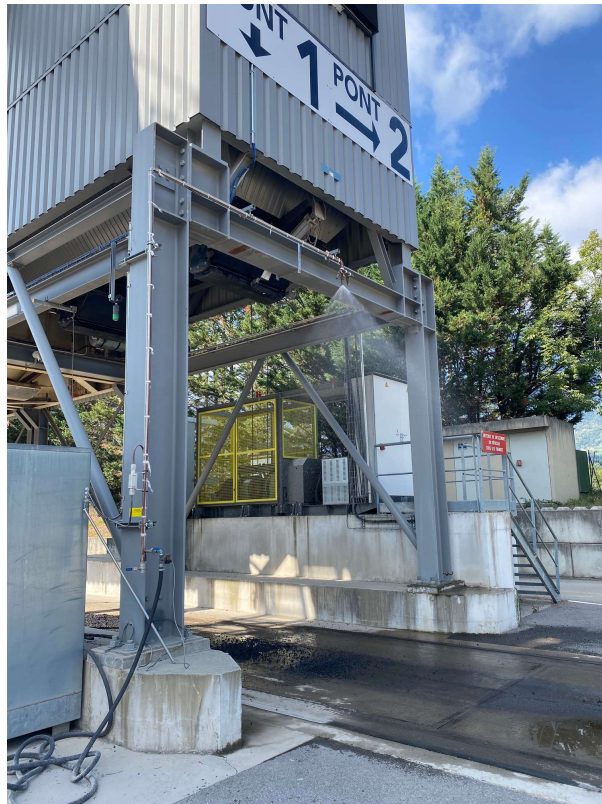
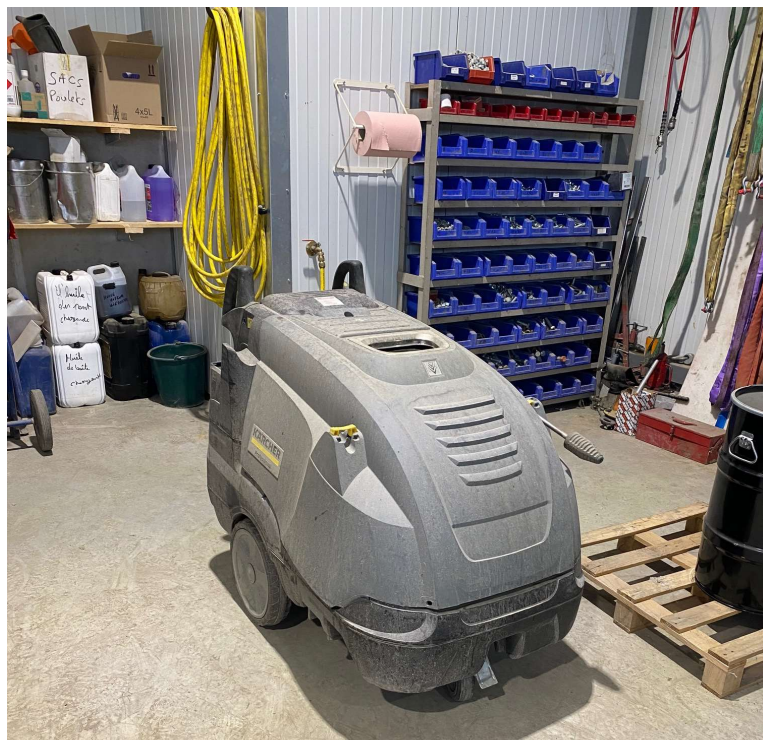
## Annexes photographiques

<b>Référence réglementaire :</b> Code de l'environnement, article R. 511-9
<b>Thème(s) :</b> Autre, -
<b>Prescription contrôlée :</b> La colonne A de l'annexe au présent article constitue la nomenclature des installations classées pour la protection de l'environnement.
<b>Constats :</b> L'établissement dispose d'une rampe d'aspersion branchée sur le réseau d'eau de ville. L'aspersion des camions est réalisée avant chaque chargement. L'opération dure une dizaine de secondes et elle est renouvelée entre 20 et 50 fois par jour selon la quantité d'enrobés produite quotidiennement. L'établissement dispose également d'un équipement de lavage pour les sols extérieurs de l'établissement. L'exploitant a indiqué que les opérations de lavage sont ponctuelles et plutôt rares. L'équipement est pourvu d'un réservoir alimenté avec de l'eau de ville. Des photos de la rampe d'aspersion et de l'équipement de lavage sont disponibles en annexe du présent rapport.
