| Rapport de contrôle de l'inspection des installations classées | | | |
| Société : KITA CHROME<br>Lieu-dit BRIFFOT<br>Commune : Saint-Jean-d'Heurs (63 190)<br>SIREN : 377958731<br>SIRET : 37795873100012 | | S3IC 0163-00072<br>Priorité DREAL <input type="checkbox"/> PN <input type="checkbox"/> AE <input type="checkbox"/> SP <input type="checkbox"/> Autre<br>Régime <input type="checkbox"/> A <input type="checkbox"/> E <input type="checkbox"/> D <input type="checkbox"/> NC<br>SEVESO / IED <input type="checkbox"/> HAUT <input type="checkbox"/> BAS / <input type="checkbox"/> IED | |
| Activité principale : Traitement de pièces métalliques | | | |
| Date du contrôle : 19/01/2022 | | Date de la précédente visite : 16/12/2021 | |

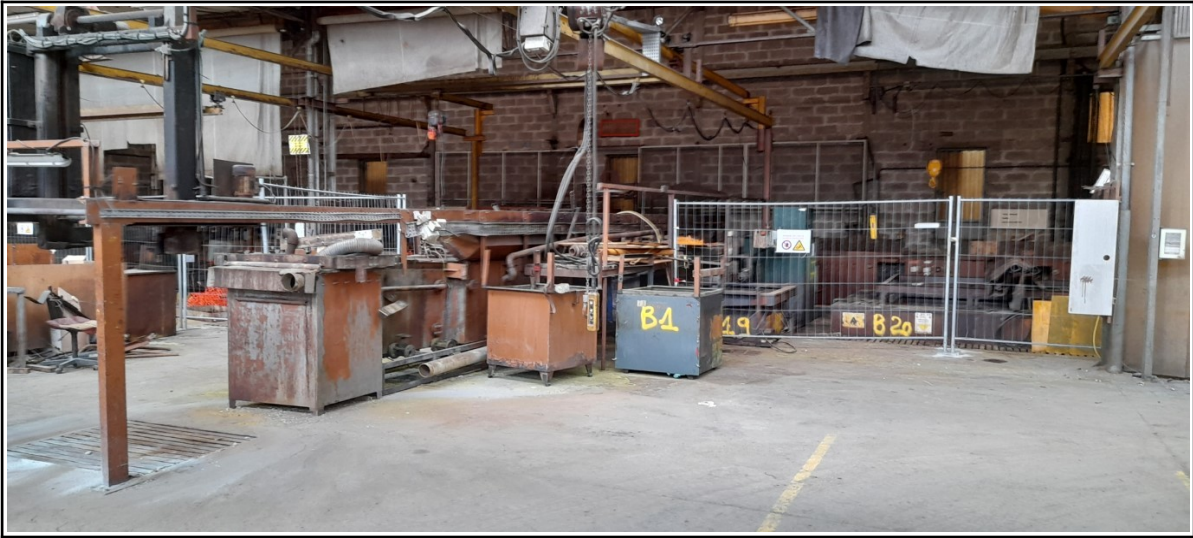
Photo N°1 : Vue de la chaîne de chromage

Les cuves et rétentions des chaînes de traitement ont été vidées et nettoyées. Suite à leur forte teneur en chrome (notamment Ch VI) les eaux du puisard ont été traités, environ 50 m<sup>3</sup> avant d'être rejetées dans le milieu naturel. A l'issue de la mission de l'ADEME, suivant le niveau de la nappe, le pompage du puits devra être maintenu.

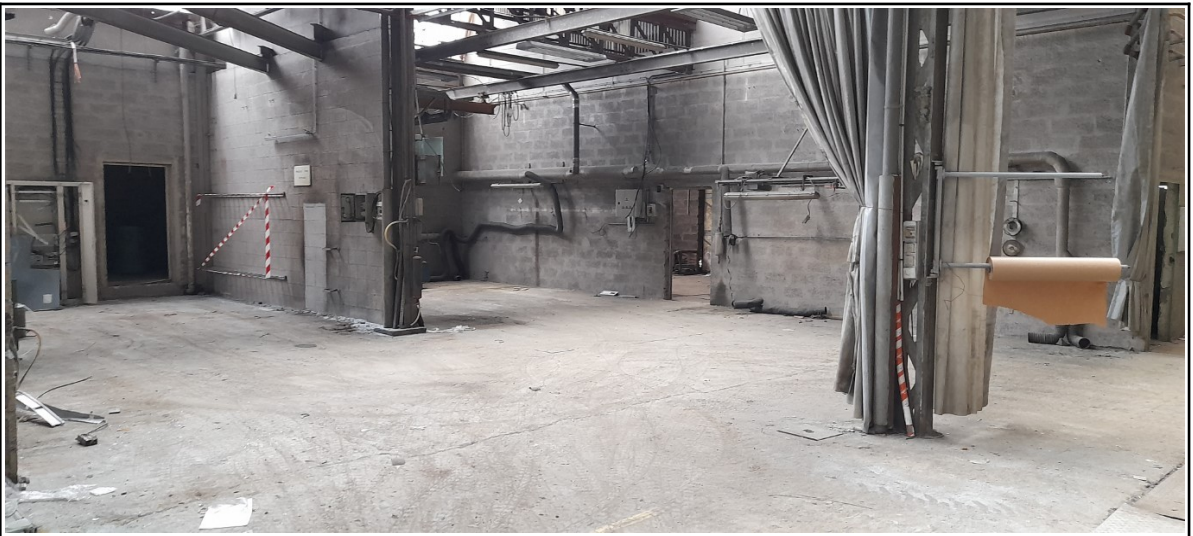
Photo N°2 : Vue de l'atelier de polissage

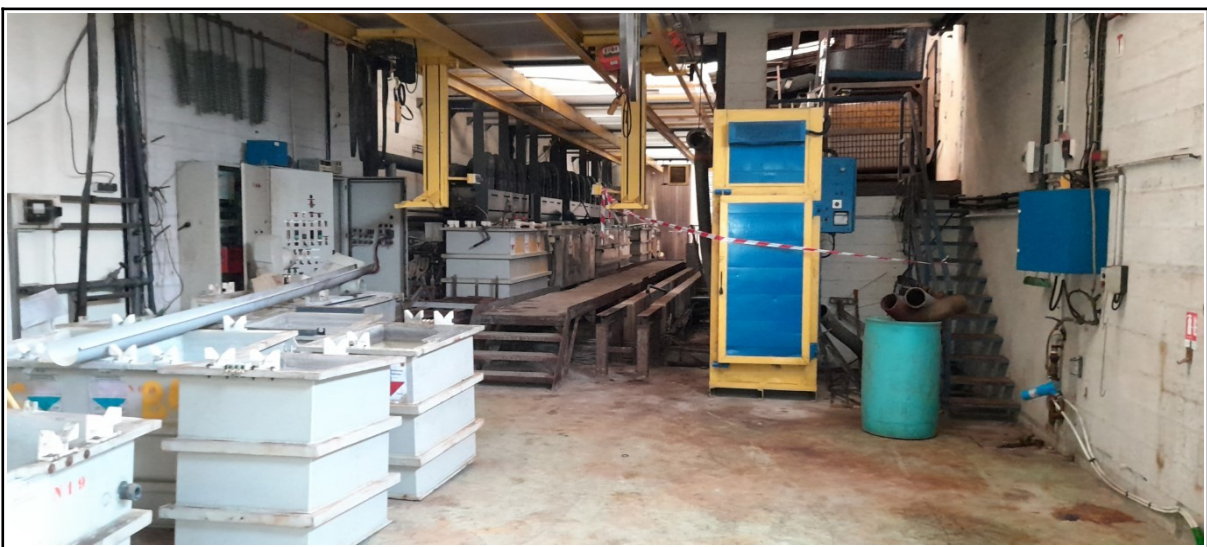
Photo N°3 : Vue de la chaîne de nickelage

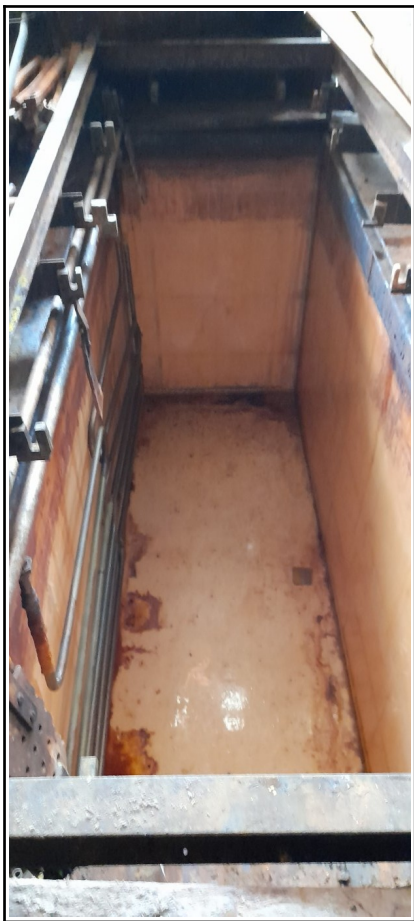
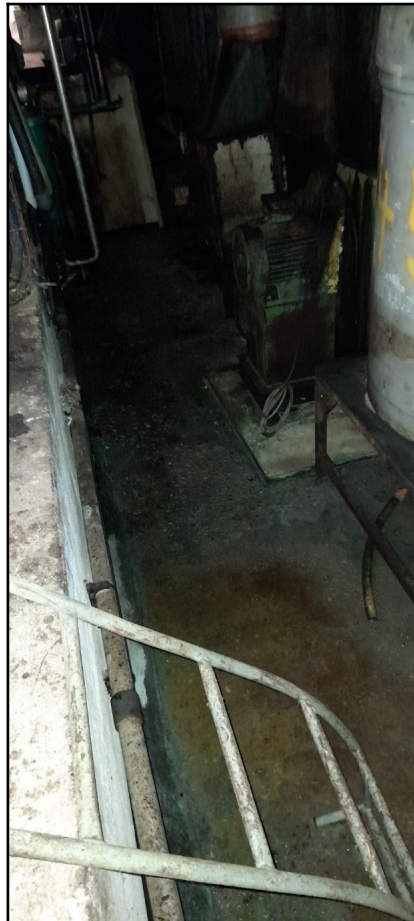
Photos N°4 et 5 : Vue d'une cuve et de la rétention de la chaîne de chromage

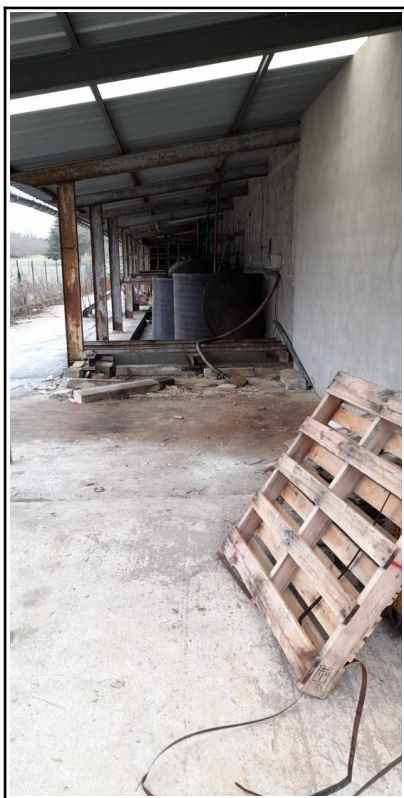
Photo N°7 : Vue du auvent coté sud

Au sud, sous l'auvent, tous les produits chimiques et déchets dangereux des cubitainers et cuves métalliques ont été évacués en centre de traitement.

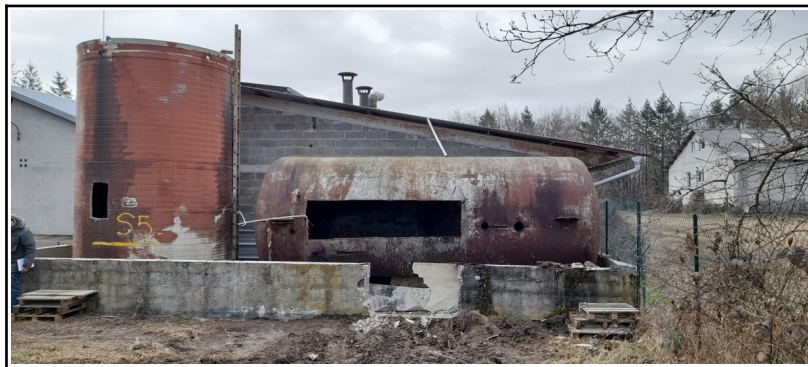
Photo N°6 : Vue des cuves coté sud-ouest

Les 2 cuves de 20 m<sup>3</sup> ont été découpées pour évacuer et conditionner les produits solides contenus (cristaux de nickel).
