## **Rapport de l'inspection des installations classées**

Visite d'inspection du 19 décembre 2023

#### **VALGO (ex - PETROPLUS RAFFINAGE PETIT COURONNE)**

Références : UDRD.2023.12.R.36  
Code AIOT : 0003901169

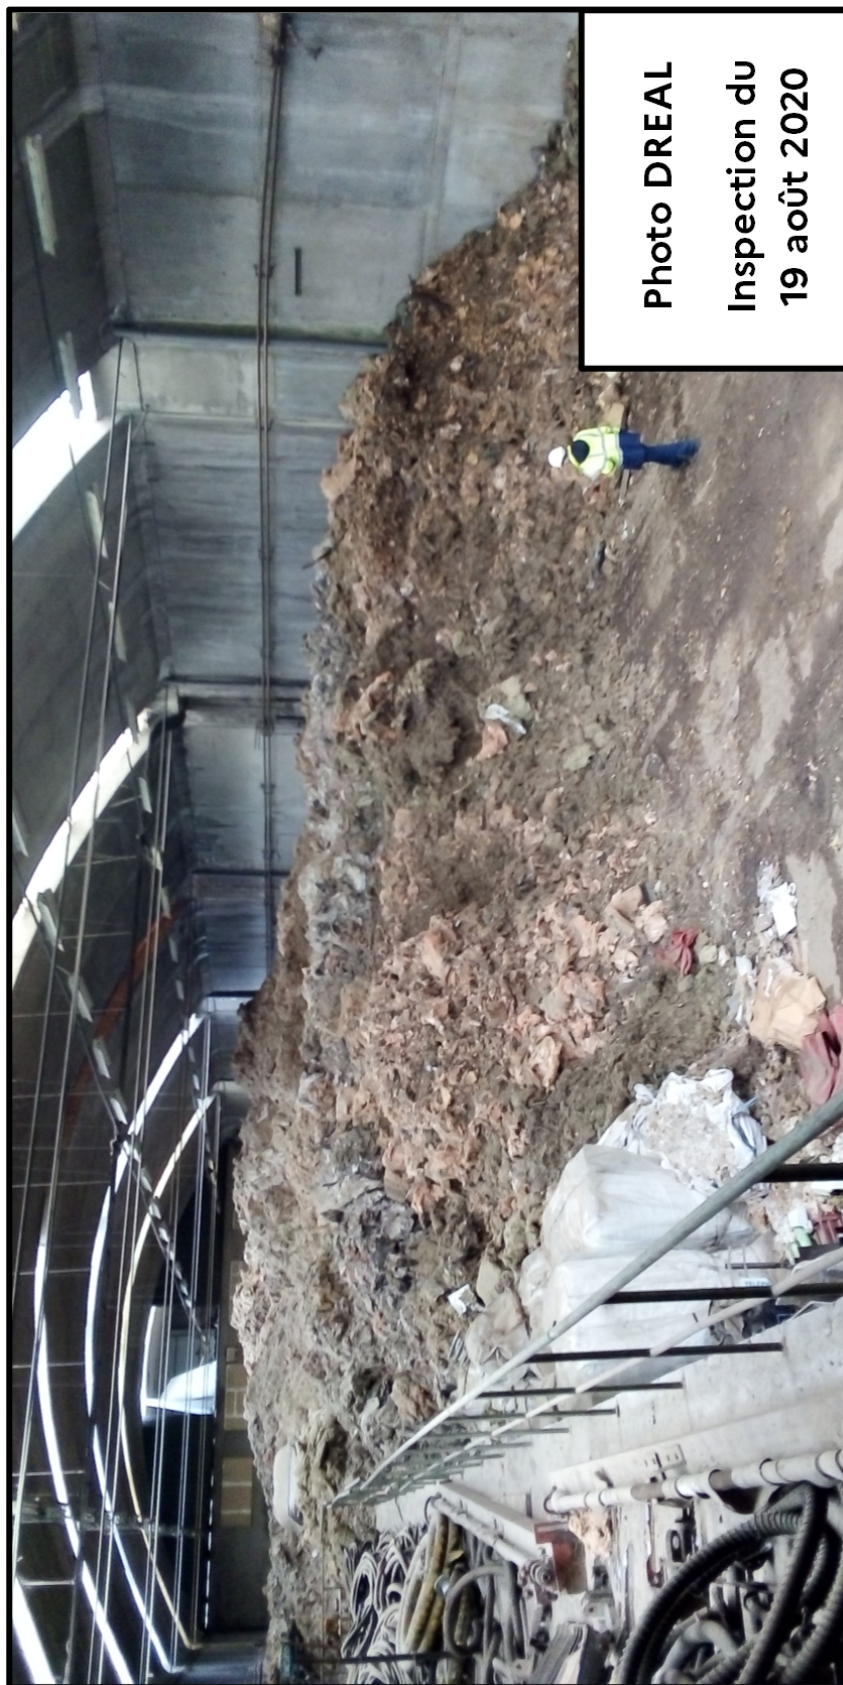
## ANNEXE

| <b>Constats :</b><br>Lors de la visite d'inspection du 19 août 2020, l'inspection des installations classées avait constaté que de la laine minérale était stockée en grande quantité dans la travée Sud du magasin général (cf. rapport de visite correspondant et photographie en annexe de la présente fiche de constats).<br><br>Plusieurs témoignages reçus depuis par l'inspection des installations classées indiquent que la laine minérale a été enfouie, notamment dans une pointe au Nord de la zone non aedificandi du projet d'aménagement.<br><br>Dans le cadre d'investigations de levée de doute, et après avoir pris attache avec les propriétaires des parcelles AM139 et AM161 (constituant le lot 5 du projet d'aménagement), et AM140 (lot 6), l'inspection des installations classées a fait procéder, le 19 décembre 2023, à trois sondages, visant à identifier la présence éventuelle de laine minérale.<br><br>Les sondages ont été effectués sur l'emprise du lot 5, aux endroits indiqués par l'inspection des installations classées, à l'aide d'une pelle mécanique, mise à disposition par les propriétaires des parcelles précitées, présents lors de ces opérations. Ces derniers ont également communiqué un plan montrant la superposition du plan topographique du lot 5 avec le relevé des altimétries du niveau du terrain en 2023. Afin d'estimer la profondeur des sondages à réaliser, l'inspection des installations classées a comparé ces altimétries "2023" avec celles figurant sur le plan des altimétries de l'ensemble du site "début 2021" (avant travaux de terrassement et de remblaiement), communiqué par la société VALGO par courrier électronique du 13 décembre 2023.<br><br>Les emplacements suivants ont été retenus pour ces trois sondages :<br><br>1) Dans la zone de l'ancienne tranchée pétrolière qui longeait le trottoir Est de l'ancienne rue 9, à peu près à l'alignement des sphères de GPL de l'établissement voisin exploité par la société BUTAGAZ. L'emplacement se trouvait le jour de la visite sous une étendue d'eau d'environ 20 centimètres de hauteur (terrain compacté et présentant manifestement un certain degré d'étanchéité). Des odeurs d'hydrocarbures ont été perçues lors de l'excavation. Après avoir creusé environ 2,5 mètres sous le niveau du terrain immergé, le godet de la pelle mécanique a fini par buter sur un obstacle, possiblement un bloc de béton, dont il ne peut être affirmé avec certitude |

*ci-dessous : laine minérale stockée dans la travée Sud du magasin général de l'ancienne raffinerie de Petit-Couronne  
(photographie prise par l'inspection des installations classées lors de sa visite du 19 août 2020)*

L'inspection propose donc à monsieur le préfet un projet d'arrêté préfectoral au titre de l'article L.512-20 du code de l'environnement, afin de permettre la réalisation de sondages de levée de doute au niveau de la zone non aedificandi du projet d'aménagement.
