## **Rapport de l'Inspection des installations classées**

Visite d'inspection du 03/10/2023

**MEGO!**

1 RUE GUSTAVE EIFFEL  
29860 Bourg-Blanc

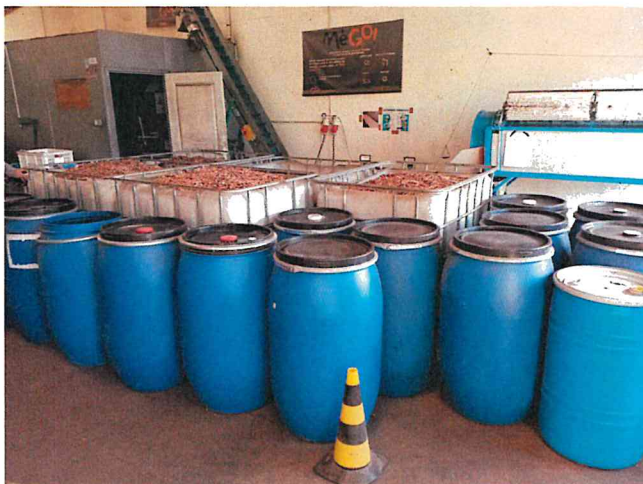
| <b>Constats :</b><br>Le contrôle des quantités présentes a abouti aux constats suivants :<br><br>Zone 1 : mégots usagés en attente de tri, environ 9 m <sup>3</sup> (voir photo 1 en annexe) => dépassement de 3 m <sup>3</sup> de la quantité prévue au dossier<br>Zone 2 : mégots triés en attente de traitement, environ 6 m <sup>3</sup> (voir photo 2 en annexe) => |

**Photo 1 : mégôts usagés entreposés en zone 1, en attente de tri**

**Proposition de suites :** Mise en demeure, respect de prescription

**Proposition de délais :** 30 jours

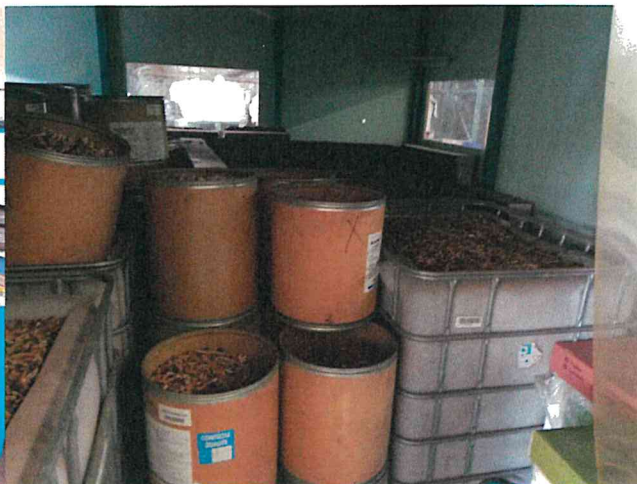
conforme à la quantité prévue

**Photo 2 : mégôts triés en attente de traitement, en zone 2**

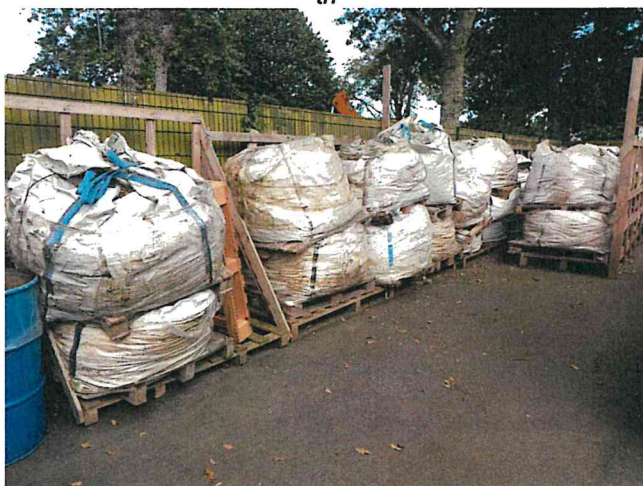
Aire extérieure (entreposage des filtres neufs déclassés) : environ 32 m<sup>3</sup> => dépassement de 2 m<sup>3</sup> de la quantité prévue au dossier (voir photo 3 en annexe)

Quantité totale de filtres neufs déclassés présente : 47 m<sup>3</sup> pour 30 m<sup>3</sup> prévus au dossier sur des aires ne respectant pas la répartition prévue au dossier.

**Photo 3 : entreposage non prévu de filtres neufs déclassés (env. 32 m3)**

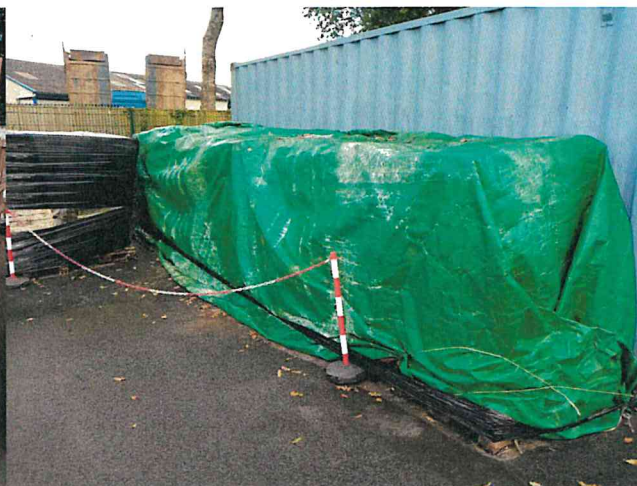
Entreposage non prévu le long de la zone 3 (filtres neufs déclassés) : environ 15 m<sup>3</sup> sous bâche et en big-bags (voir photo 4 en annexe)

**Photo 4 : entreposage non prévu de filtres neufs déclassés (env. 15 m3)**

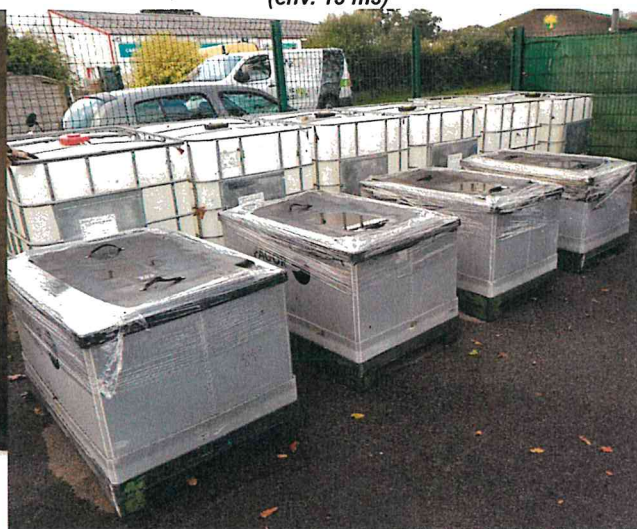
| <p><b>Constats :</b></p> <p>Les déchets dangereux présents sur site lors de l'inspection sont :</p> <p>Les boues issues du lavage des mégots, stockées dans des contenants étanches, hermétiquement fermés et à l'abri des eaux météoriques pour les fûts présents dans le local dédié. En revanche, des containers d'apparence assez fragile (voir photo 6 en annexe) en attente d'enlèvement étaient entreposés sur la plateforme enrobée devant le site. Ils n'étaient de ce fait protégés des eaux météoriques que par leur conditionnement étanche (voir photo 8 en annexe), mais n'étaient pas sur rétention. De plus ces contenants n'étaient pas étiquetés (voir photo 7 en annexe).</p> <p>Ces déchets sont pris en charge par la société SARP spécialisée dans le traitement des déchets dangereux. Le suivi est déclaré sur track-dechets et un registre est tenu à jour sur site.</p> <p>Les locaux d'entreposage des boues et des mégots ne sont pas clairement signalés.</p> <p>Les mégots usagés sont systématiquement entreposés à l'abri dans des locaux fermés (le bâtiment d'exploitation et le container fermé d'entreposage externe) dans des contenants d'au maximum 1 m<sup>3</sup>.</p> |

**Photo 6 : boues conditionnées en caisses plastiques étanches entreposées à même le sol et sans étiquetage, en attente d'évacuation**

| <b>Proposition de suites :</b> Mise en demeure, respect de prescription |
| <b>Proposition de délais :</b> 30 jours |

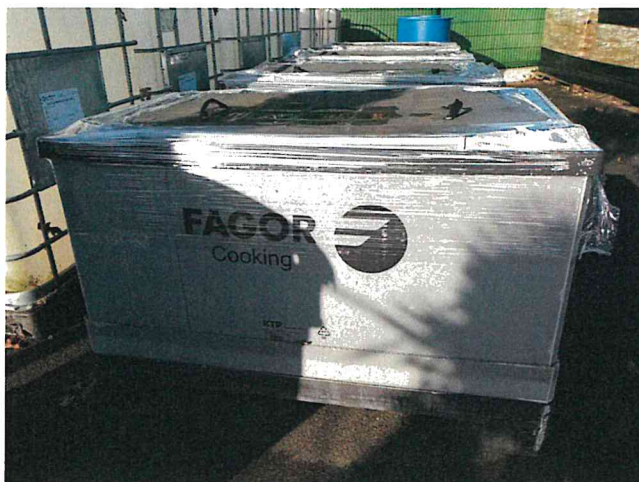
**Photo 7 : défaut d'étiquetage des caisses de boues de lavage en attente d'évacuation**

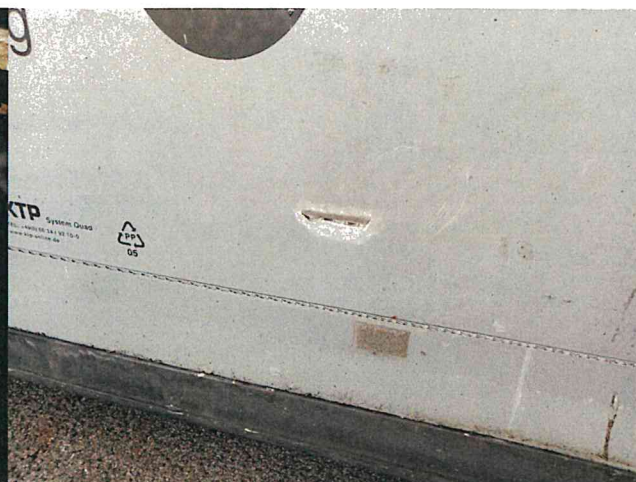
**Photo 8 : début de perforation d'une caisse de boues de lavage entreposée à l'extérieur sans retention**
