Rapport de l'Inspection des installations classées

Visite d'inspection du 31/10/2023

NCA (Nouvelles Carrières d'Alsace)

STRIETH
68380 Metzeral

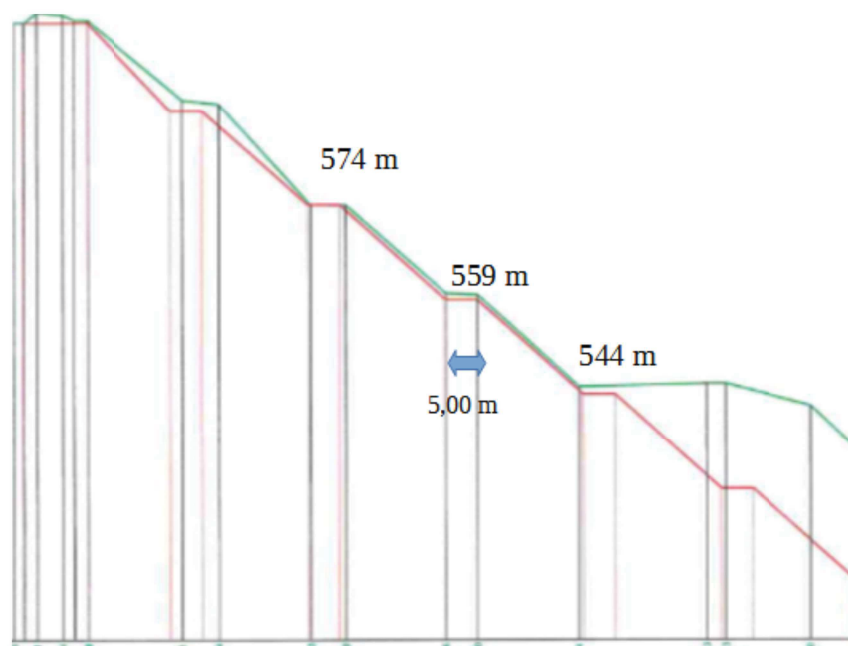
Par ailleurs, le profil (P3) relevé à la même date (juin 2023), montre que :

Le talus (559-544 m) a été exploité. La banquette à 559 m présente une largeur de 5 m au lieu des 21,91 m prévus à l'échéance de la première phase (juin 2024).

Il semble qu'aucun des travaux d'extraction ne soit donc encore possible sur celle-ci. L'exploitant doit justifier ou expliquer, dans un délai d'un mois, de quelle manière il compte finaliser la réalisation de celle-ci (partie Est).

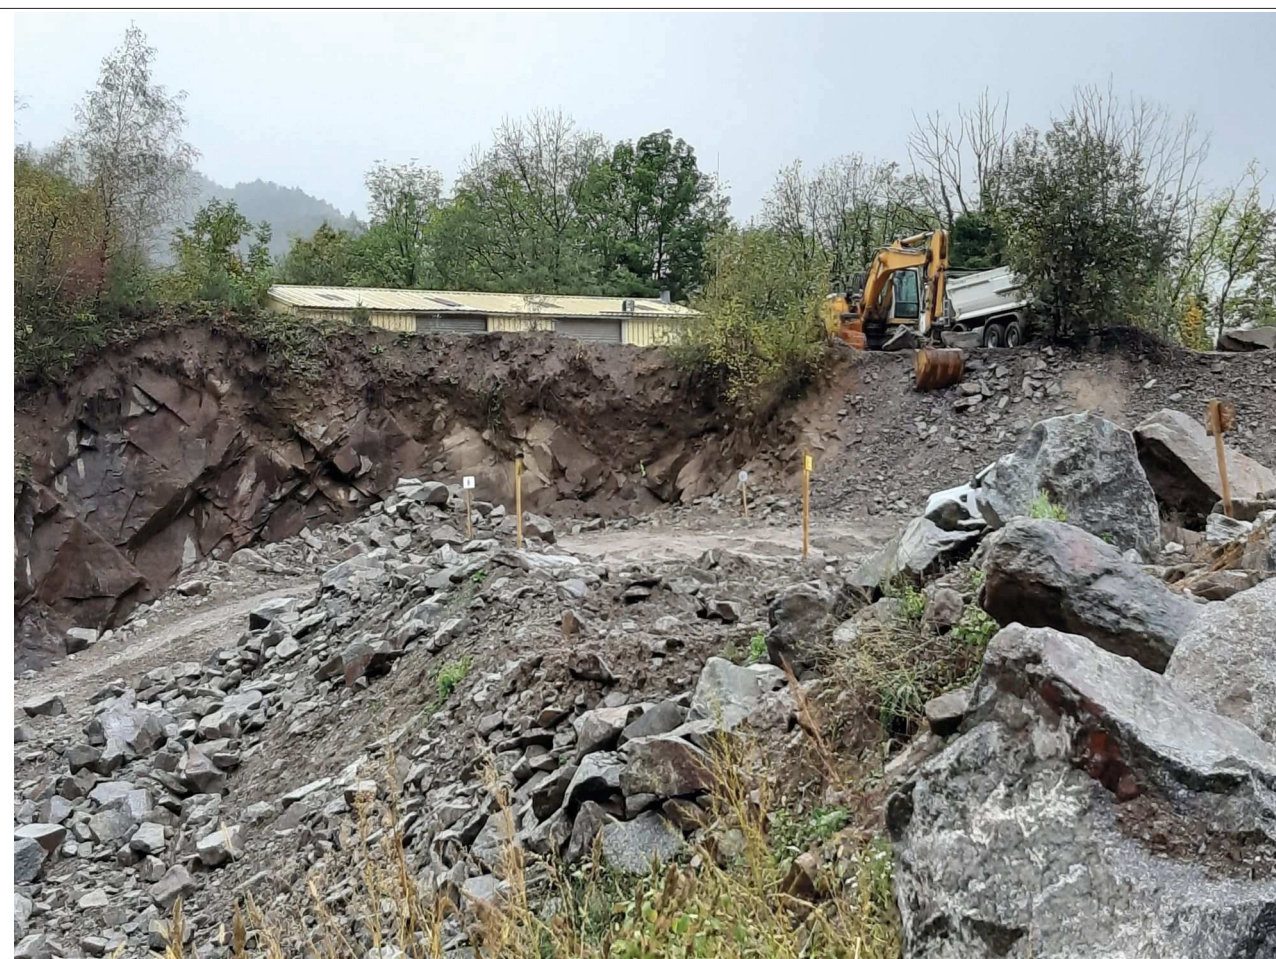
Constats : <u><i>Pour rappel, il avait été constaté, le 31 août 2022, que l'exploitant :</i></u> <i>* ne traçait pas les contrôles visuels de conformité à l'arrivée des matériaux de remblaiement,</i> <i>* n'avait pas cartographié la zone de remblaiement.</i> <i>(Cf rapport d'inspection du 16/09/2023)</i> Le jour de l'inspection, une opération d'acceptation de déchets sur la carrière a été contrôlée. De façon aléatoire, une opération a été sélectionnée. L'exploitant dispose d'un classeur dans lequel il répertorie (par chantier) les quantités de terres entrantes sur le site. Il y a été choisi une livraison ayant eu lieu, le 6 juillet 2023. L'opération est identifiée par le nom de l'entreprise cliente, la date de l'opération, la quantité de matériaux (tonnage) et le numéro de ticket de pesée correspondant. Le ticket de pesée a été contrôlé. Il y figure (automatiquement): <ul style="list-style-type: none">* la masse brute, la tare et la masse du chargement,* la date de la pesée,* le nom du client,* l'immatriculation du camion. L'exploitant y a ajouté (de façon manuscrite) : <ul style="list-style-type: none">* la réalisation contrôle visuel avant et après déchargement,* la zone où le camion a déchargé (Zone 6+),* la signature du contrôleur (M. Enzo INTROIA). Concernant la zone indiquée sur le ticket, il a été constaté que l'exploitant avait installé des panneaux indiquant les différentes zones, au niveau de la fosse en remblaiement :

Le marquage actuel consiste en un panneau par zone (repris sur le plan ci-dessus).
L'inspection a indiqué que ce zonage ne répond entièrement pas à la prescription, les zones n'étant pas clairement identifiées. En effet, l'exploitant doit faire figurer sur le plan un tracé de chacune de ces zones. Par ailleurs, ce zonage doit être matérialisé sur le terrain par des repères visuels permettant d'identifier les zones et leurs limites.

L'exploitant transmettra, dans un délai d'un mois, les justificatifs des moyens qu'il a mis en œuvre.
