## **Rapport de l'Inspection des installations classées**

Visite d'inspection du 04/07/2023

**CORSYCLAGE**

LIEU DIT CAPRILLI  
20169 Bonifacio

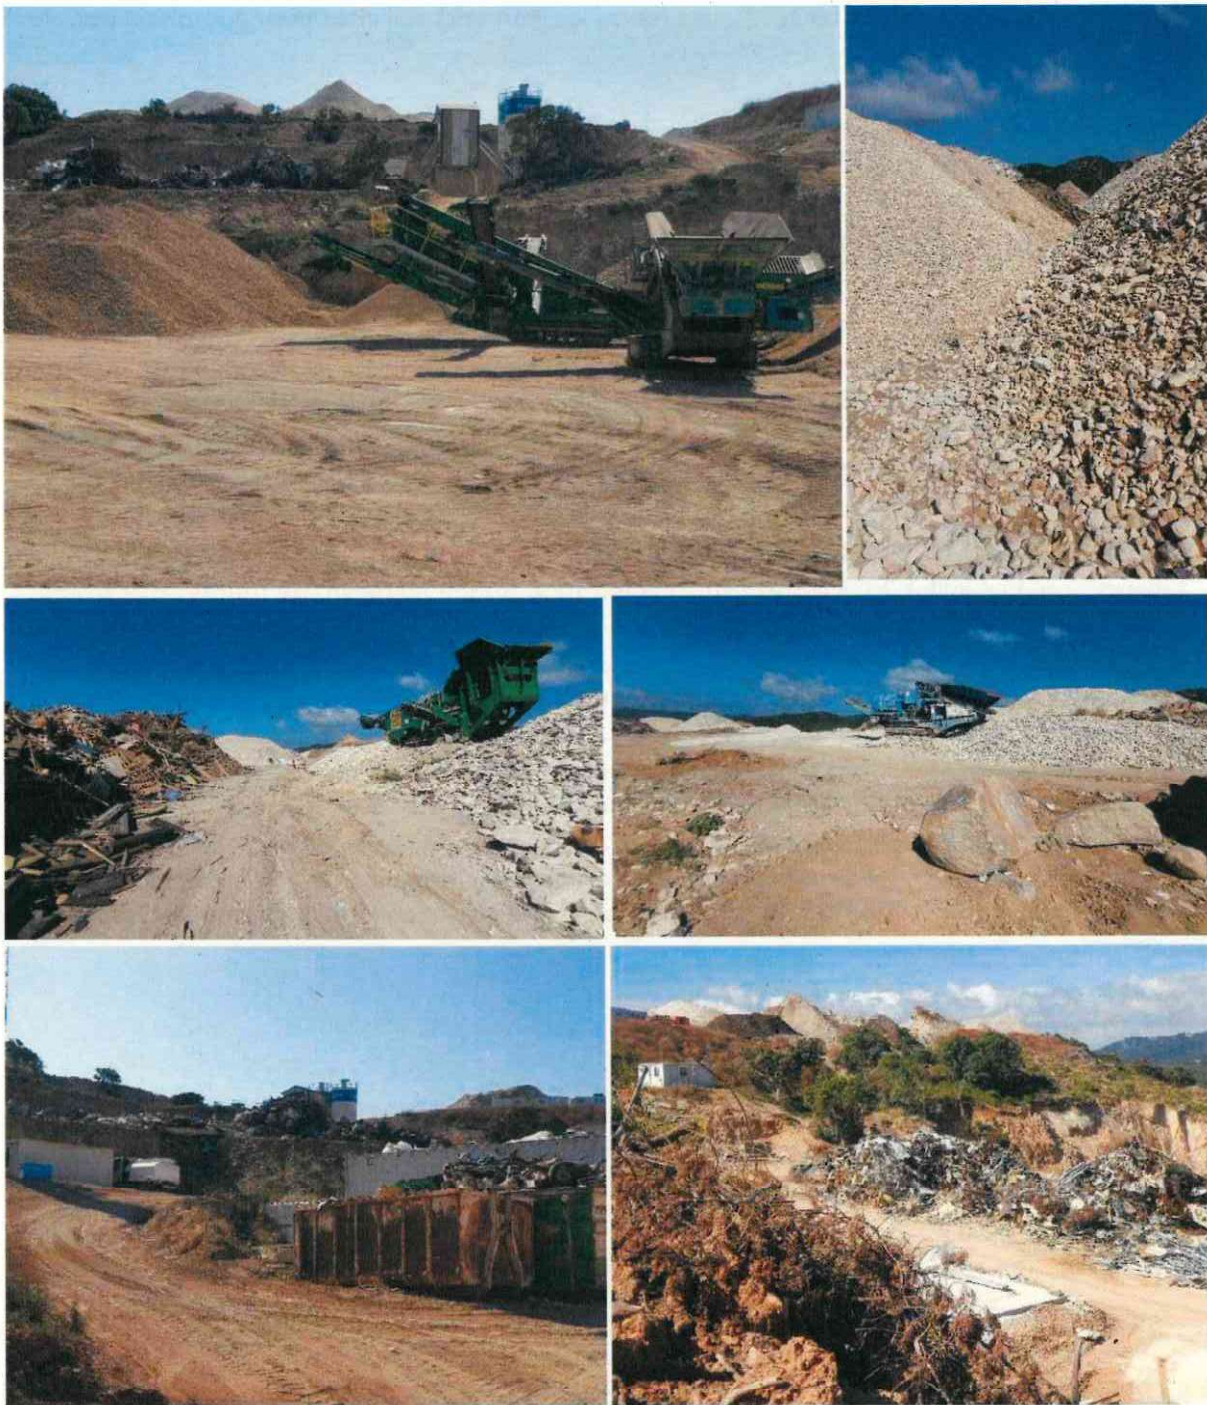
la surface de transit de produits minéraux est de l'ordre de 20 000m<sup>2</sup>

Elle se répartit sur deux niveaux du site: PF3 et PF4

L'exploitant fonctionne donc sous le régime de l'enregistrement sans l'enregistrement requis

Photos du 4 juillet 2023 prises sur l'exploitation : vues d'ensemble du site

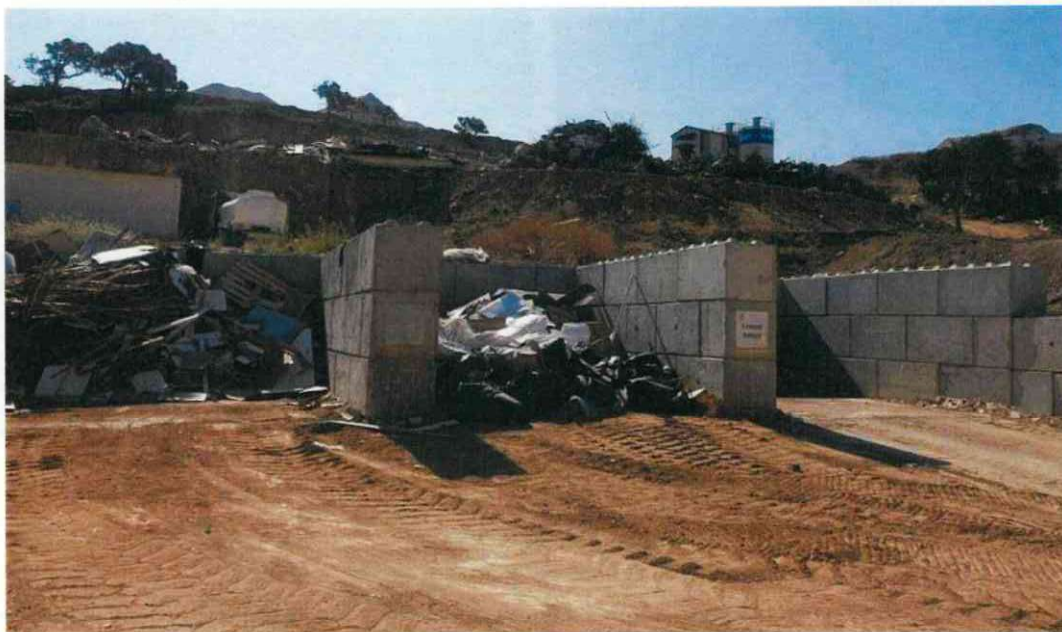
Il a été constaté la présence de 3 alvéoles de déchets non dangereux ( bois, plastiques et gravats) .  
La quantité estimée est de l'ordre de 50 m<sup>3</sup>.

L'activité respecte les seuils du régime de la déclaration.

Photo prise sur site le 4 juillet 2023 : alvéoles

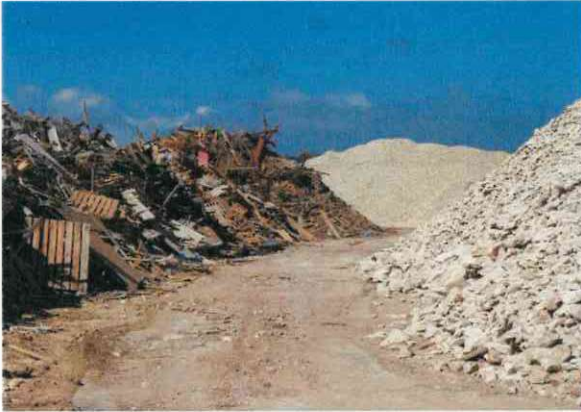
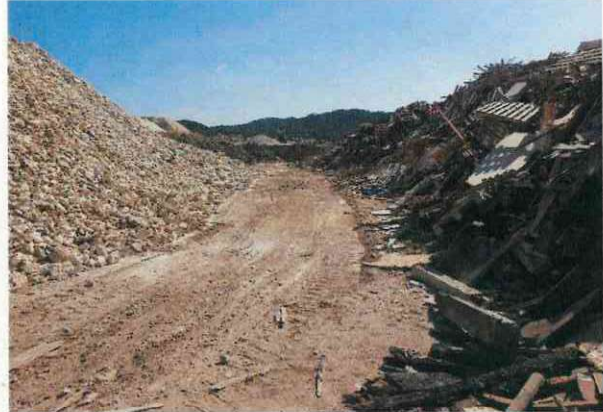
**Il a été constaté la présence d'un tas de déchets de bois sur une surface de 1000m<sup>2</sup> et une hauteur de 2 à 3 mètres soit un volume de déchets de 2000 à 3000m<sup>3</sup>.**

L'activité ne respecte les seuils du régime de la déclaration et relève du régime de l'enregistrement. L'exploitation fonctionne donc sous le régime de l'enregistrement sans l'enregistrement requis

Photos prises sur site le 4 juillet 2023 : stockage de déchets bois

-le tas déchets de bois ( dont le volume est estimé à 2000 à 3000m<sup>3</sup>) n'est pas pourvu de moyens de lutte contre l'incendie capable de délivrer 60m<sup>3</sup>/h durant deux heures

Sans attendre la régularisation administrative des activités , la mise en demeure proposera également l'application de mesures conservatoires vis-à-vis des moyens de lutte contre l'incendie et le risque de chute.

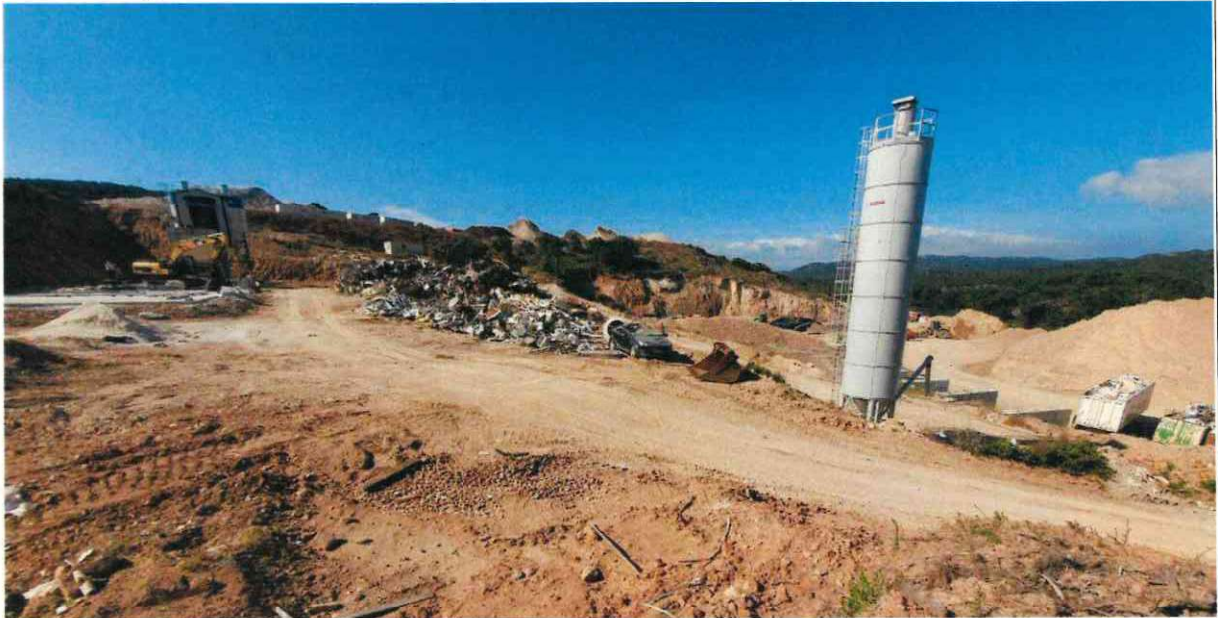
Le jour de l'inspection du 4 juillet 2023, cette installation est en cours d'installation et n'est pas encore exploitée. En particulier, il doit être mis en place des bassins afin d'effectuer le recyclage des eaux de la centrale (aire de lchargement du produit fini) et de la zone de lavage des camions toupies.

Le démarrage de cette installation est prévue en novembre 2023 selon l'exploitant.

Photo prise sur site le 4 juillet 2023 : centrale à béton

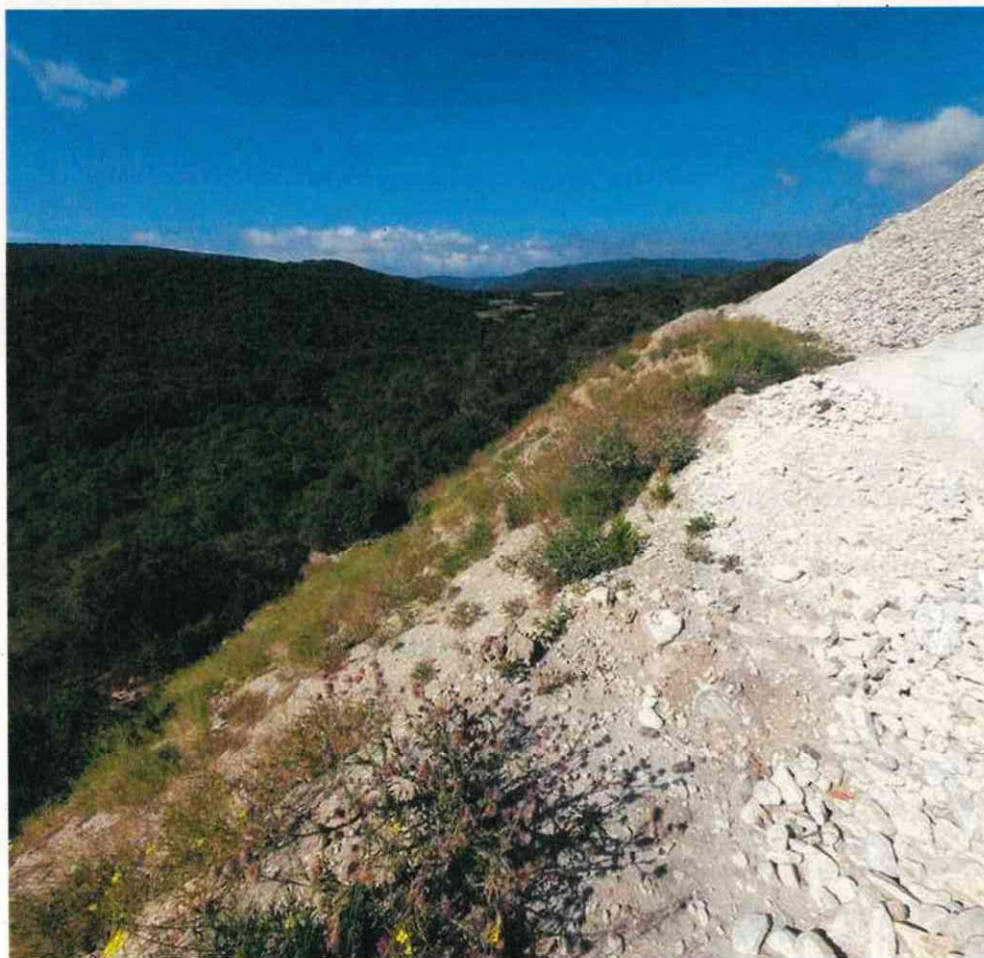
-le tas de déchets de bois ainsi que des stockages de matériaux sont situées en limite d'exploitation en bordure de ravin, sans protection vis à vis de ce risque ( risque de chute d'engins ou de personnes ).

Photo prise sur site le 4 juillet 2023 : ravin en bordure d'exploitation

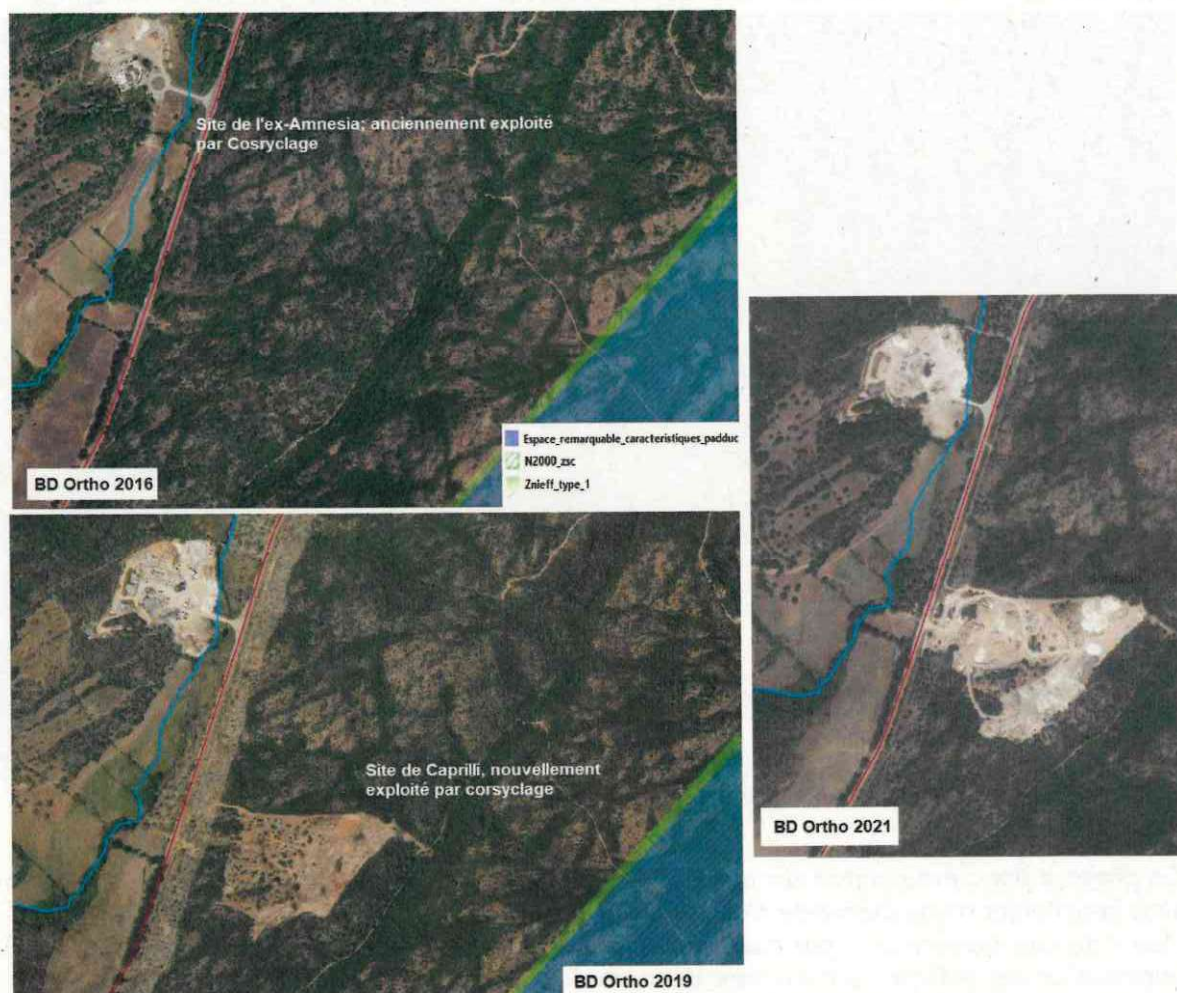
Figure 2 : Analyse diachronique de l'évolution des terrains entre 2016 et 2021 (source : DREAL)

L'analyse diachronique des orthophotos montre que ces travaux ont lieu sur des milieux initialement boisés, que ceux-ci ont subi des opérations d'ouvertures du milieu en 2019. Le premier défrichement a eu lieu en **mai 2019**, comme le montre les images des satellites SENTINEL (<https://apps.sentinel-hub.com/sentinel-playground>), soit pendant la période la plus impactante pour l'ensemble de la faune (période d'activité maximale pour la Tortue d'Hermann, période de reproduction des passereaux), avant les premiers terrassements à l'automne 2019.

Ce sont ainsi plus de 5 Ha d'habitats naturels boisés, habitats de plusieurs espèces protégées, qui ont été détruits par l'installation de l'exploitation,.

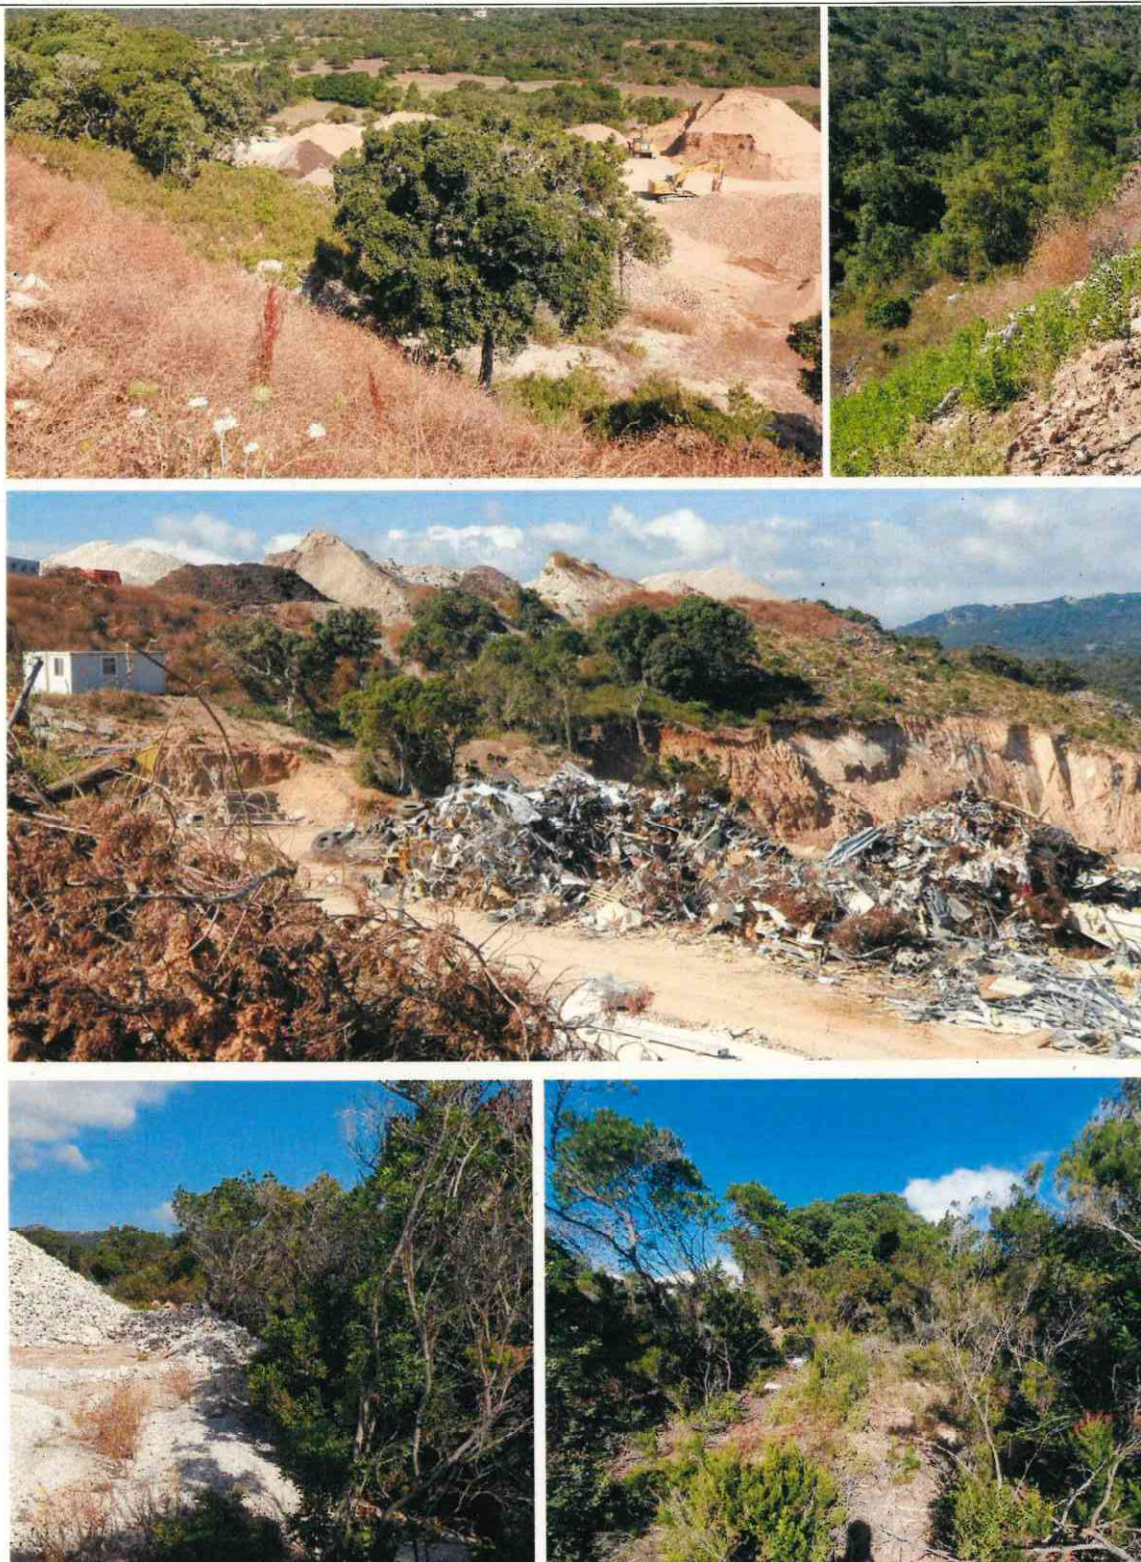
Les observations sur le terrain, en particulier sur les habitats naturels relictuels autour et au sein de l'exploitation, montre que le milieu était initialement constitué d'un maquis boisé, composé d'arbousiers, de chênes verts et liège, et de pins, ceci est confirmé, par l'analyse de l'évolution des photos aériennes (voir photos et Figure 2 ci-après)

Photos du 4 juillet 2023 : habitats naturels relictuels sur le site exploité
