## **Rapport de l'Inspection des installations classées**

Visite d'inspection du 16/06/2022

#### **SABLIÈRES DE SENTZICH**

Références : CATTENOM\_SDS\_OTTENGRUND\_2022-08-31\_RAPVI\_TGB\_24057  
Code AIOT : 0006207690

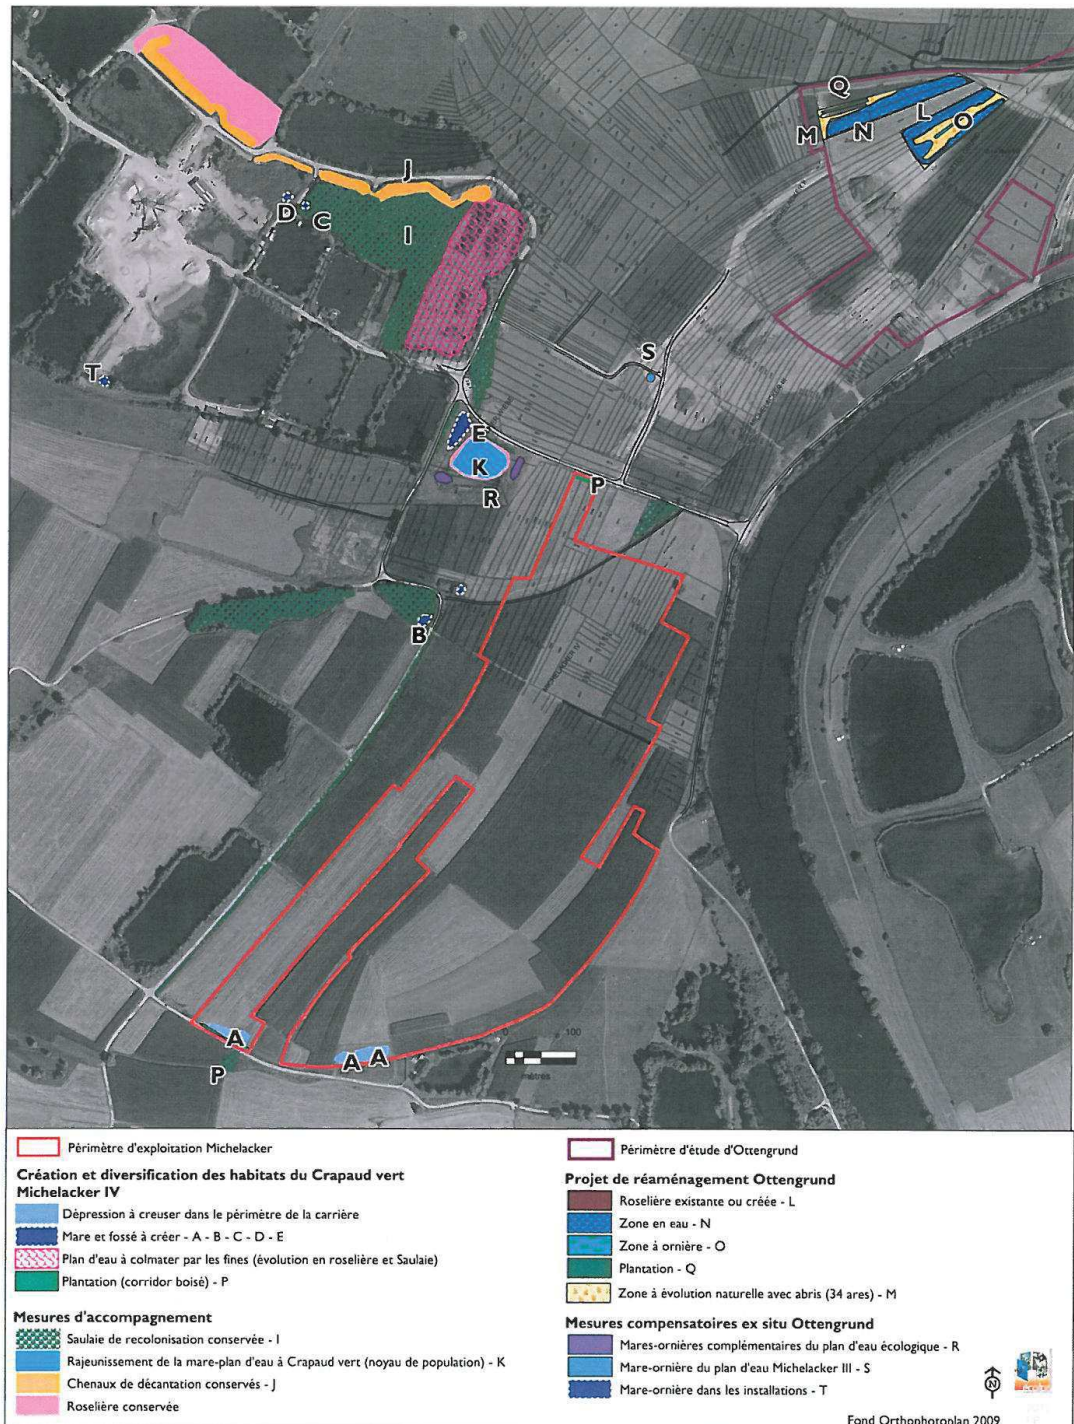
# ANNEXE 1 : Localisation des mesures compensatoires, Gravière de « Ottengrund »

Les espèces protégées Crapauds Verts et Hirondelles de rivage n'occupent pas les zones d'habitats créées pour elles dans le périmètre de la carrière d'Ottengrund. Toutefois, une population de Crapauds Verts a été observée dans la mare-ornière "C" située non loin de l'entrée de la sablière de Sentzich sur la parcelle n°3025.

Il n'a pas été constaté la présence de la station de Vallisnérie à spirale le jour de la visite, probablement par manque d'eau au niveau des hauts-fonds. Cependant le rapport de suivi de 2020 avait indiqué sa présence sur le site.

- mettre en place un géotextile pour améliorer l'étanchéité et pérenniser le plan d'eau ;
  - mettre en place une barrière protégeant l'accès à la mare ;
  - conserver le cirque constitué du stockage de stériles en place.
- Concernant l'Hirondelle de rivage, il a été demandé à l'exploitant de racler la végétation présente sur la berge abrupte de la butte, à l'automne 2022.
