Rapport de l'Inspection des installations classées

Visite d'inspection du 02/08/2022

SPL Perpignan Méditerranée - PMMCU ISDI CANET

Objet : PMMCU – Cessation définitive d'activité de l'installation de stockage de déchets non dangereux inertes à Canet-en-Roussillon

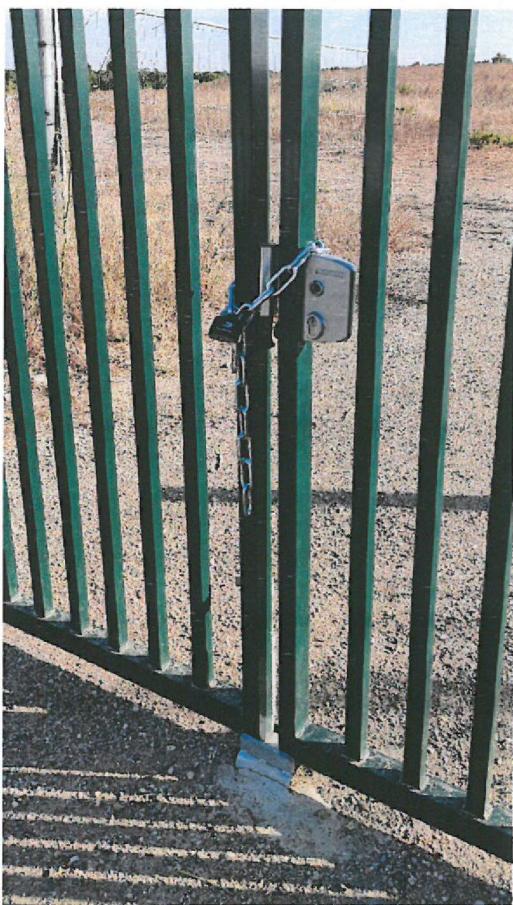
Photographie de la chaîne verrouillant le portail d'accès au site, dont le dispositif de fermeture avait été vandalisé.

Lors du contrôle, l'inspection des installations classées constate l'absence de produits dangereux et déchets sur le site. Toutefois, l'inspection des installations classées constate que le portail et la clôture installée par l'exploitant ont été vandalisés et ne garantissent plus l'interdiction d'accès au site.

Le portail a été fracturé et ne ferme plus. Il donne sur un chemin qui longe, depuis l'intérieur du site, la clôture Ouest de l'installation et débouche sur la clôture Nord dont les fils ont été coupés sur une largeur correspondant à la largeur du chemin. A l'issue du contrôle de l'installation de stockage de déchets non dangereux inertes, l'inspection des installations classées s'est entretenue avec le personnel d'exploitation de la déchèterie de Canet-en-Roussillon, dont l'arrière donne directement sur la clôture Nord de l'installation de stockage de déchets non dangereux inertes. Cet échange a permis de confirmer à l'inspection des installations classées que les dégradations constatées sur le portail et la clôture de l'installation de stockage de déchets non dangereux inertes ont été perpétrées par des gens du voyage, afin de pouvoir ramener un véhicule au plus proche de l'arrière de la déchèterie et ainsi optimiser leurs opérations de transport des déchets de métaux qu'ils y dérobent.

Demande : Dans un délai n'excédant pas un mois à compter de la réception du présent rapport, l'exploitant réalise les travaux de remise en état du portail d'entrée (ou remplace celui-ci par un dispositif équivalent) et de la clôture ceinturant l'installation, afin d'en rétablir l'interdiction d'accès. Dans le même délai, l'exploitant adresse, à l'inspection des installations classées les photographies attestant la réalisation de ces travaux.

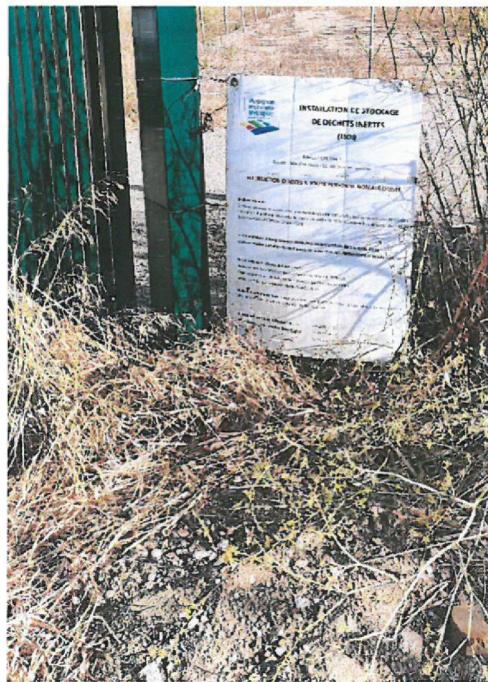
Photographie du panneau indiquant l'interdiction d'accès au site qui a été refixé sur la clôture dont il avait été arraché.

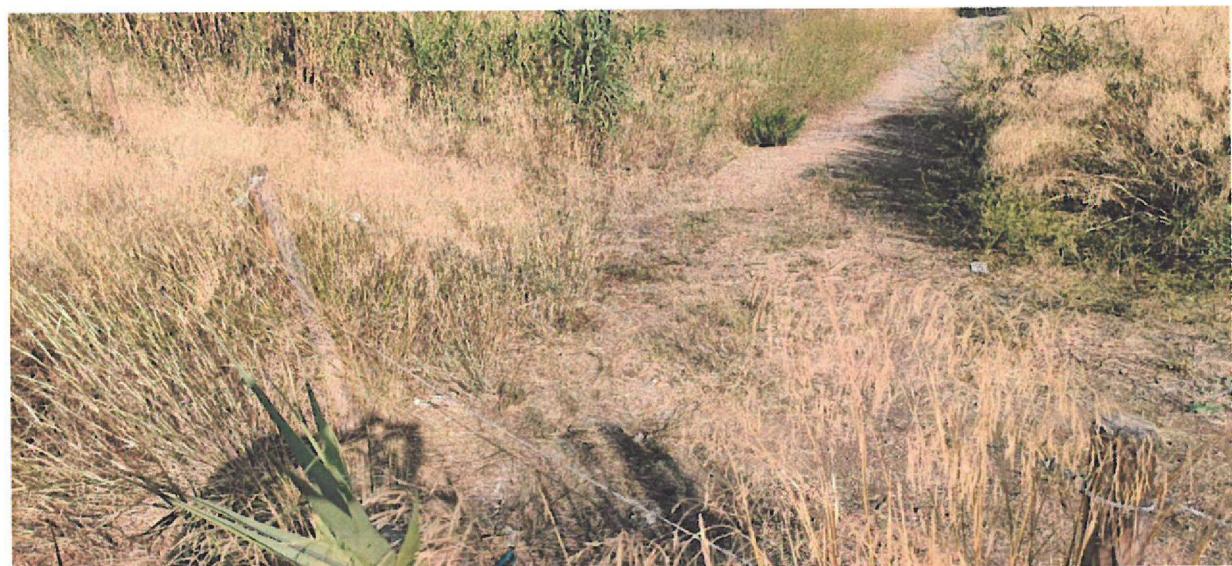
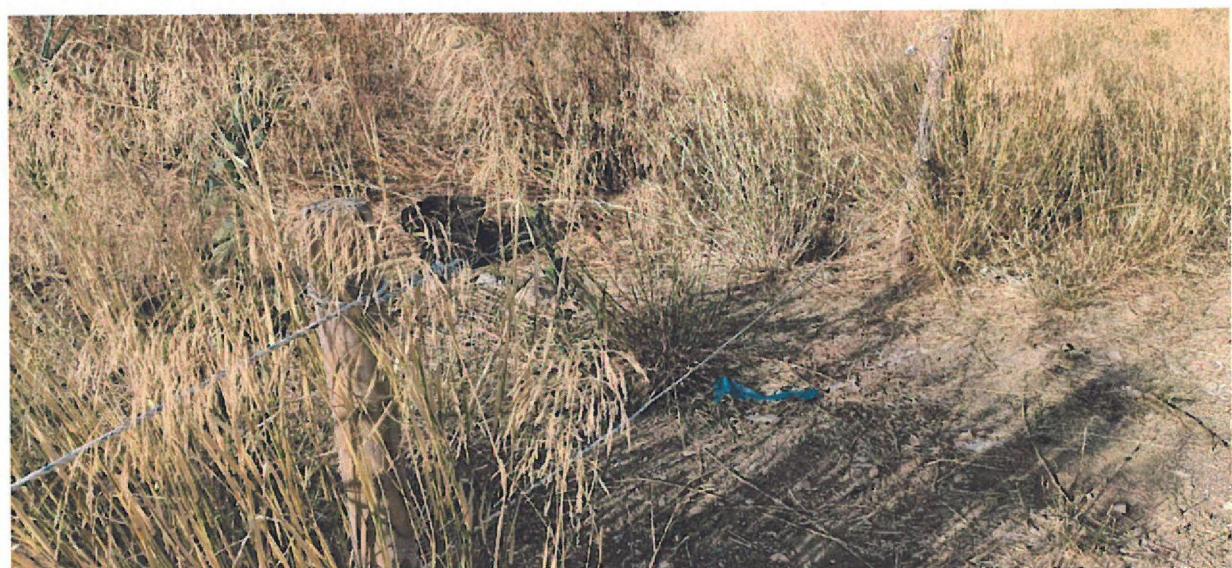
Photographies de la réparation de la clôture deux fils, qui avait été vandalisée :
