## **Rapport de l'Inspection des installations classées**

Visite d'inspection du 18/05/2026

#### **EARL DU ZORNTHAL**

1 route de Mommenheim  
67270 Schwindratzheim

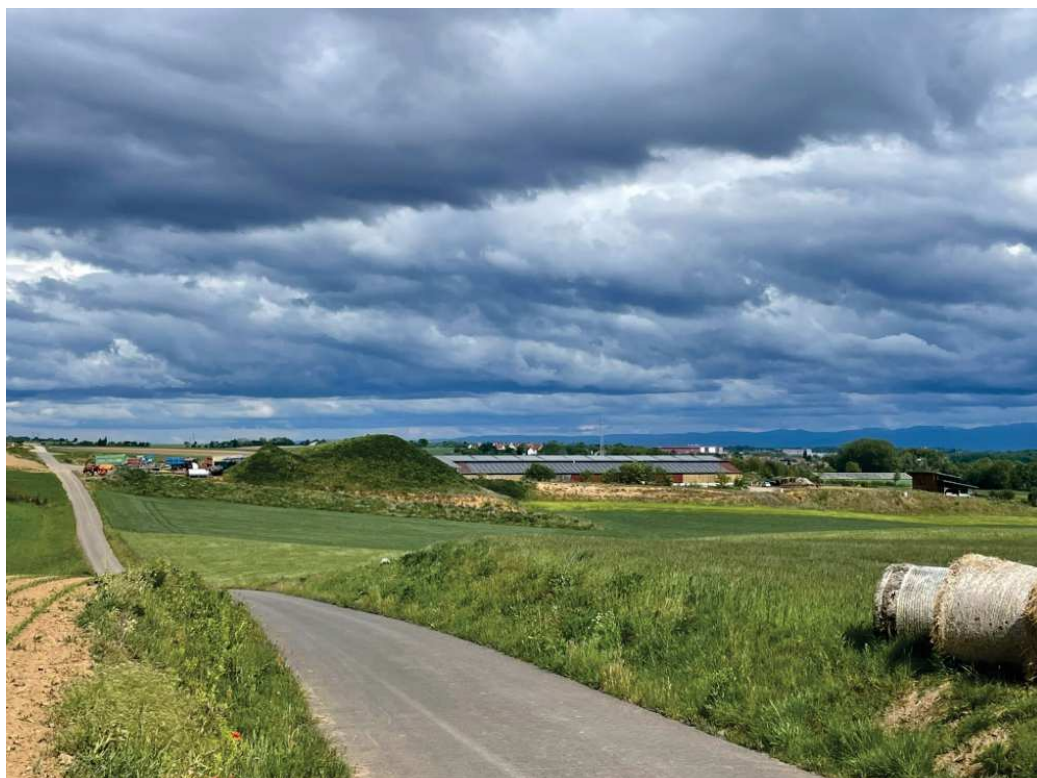
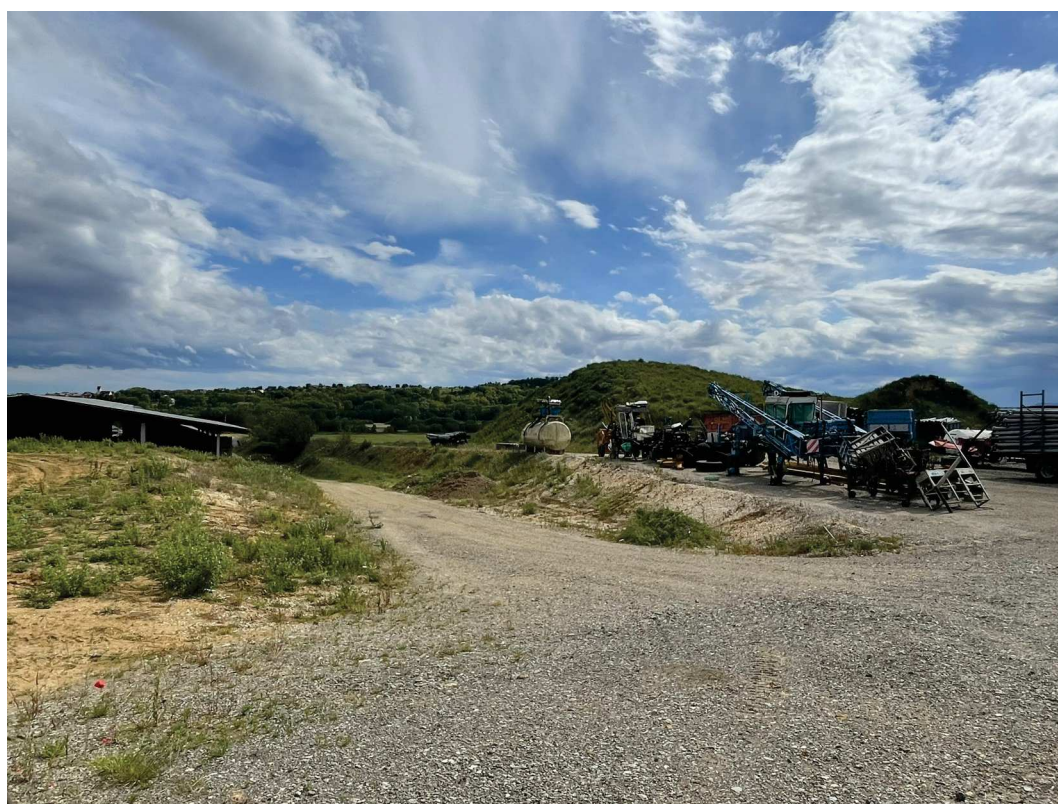
Les dépôts de terre et matériaux inertes sont toujours présents sur les lieux. Il ressort de ce constat que les dispositions de l'article 1 de l'arrêté 08/07/2025 ne sont pas respectées.

Illustrations n° 3 et n° 4 : Photos des stations de tri transit de matériaux prises lors de la visite du 18 mai 2026.

**Proposition de suite :** Amende

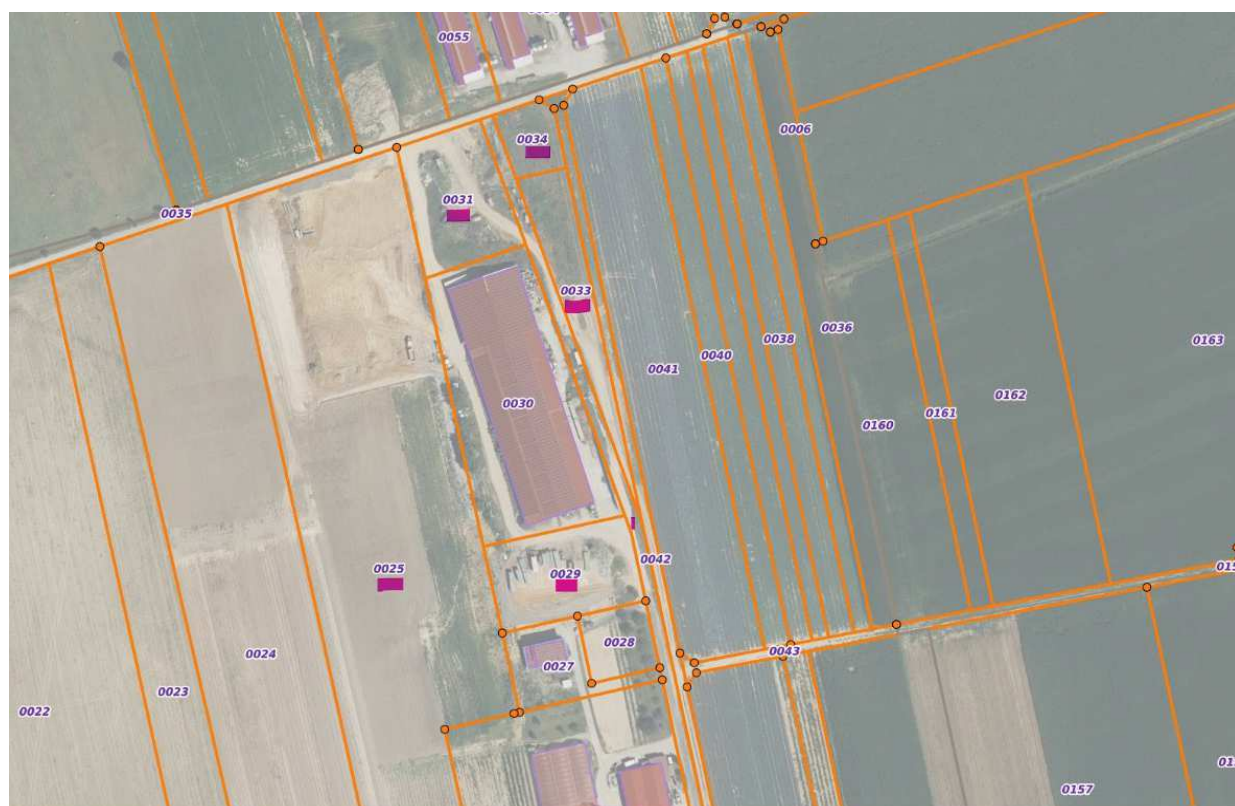
### Annexe 3

| <b>Constats :</b><br>Afin de vérifier le respect de la décision de suppression des installations classées suite à leur exploitation illégale et eu égard aux risques que fait peser pour l'environnement ces activités, l'inspection a parcourue les chemins agricoles autour des installations et a constaté, comme lors des précédentes visites sur site du 10/09/2024 et du 11/03/2025, <b>la présence de stocks de terre et de produits minéraux en remblais aux droit de parcelles agricoles</b> situées sur et à proximité du lieu dit Sangrube (cf plan de localisation en annexe 1 et photos en annexe 2).<br><br>Il convient de préciser que suite à un remembrement intervenu entre la première et cette nouvelle visite, les références cadastrales des parcelles relevées lors des premières visites ont évoluées et avec elles les propriétaires et exploitants correspondants. Le tableau suivant présente les parcelles actualisées, leurs situation et la localisation des dépôt de terre constatés. Le plan en annexe 3 permet de localisation les parcelles concernées. | | | | | |
