Rapport de l'Inspection des installations classées

Visite d'inspection du 11/02/2026

CNH FRANCE

16-18 rue des Rochettes
91150 Morigny-Champigny

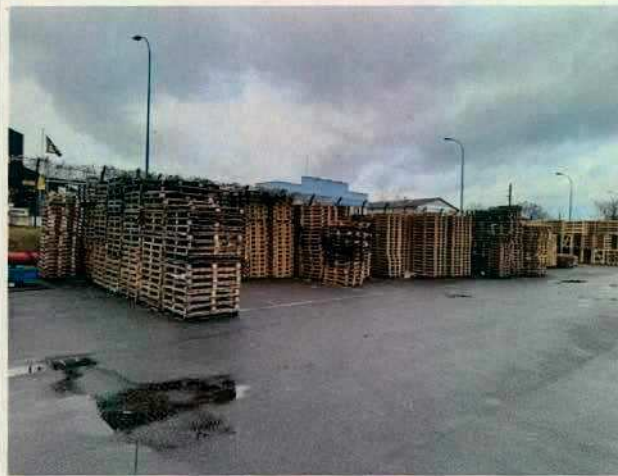
- la présence de stockage de palettes et caisses en bois. Ce stockage est situé à proximité immédiate des limites de propriété mais en contre-bas de la route. Au vu du potentiel calorifique, il pourrait être opportun de déplacer ce stockage afin de contenir les flux thermiques sur le site. Ce stockage pourrait relever d'un classement 1532,

Stockage de palettiens extérieur

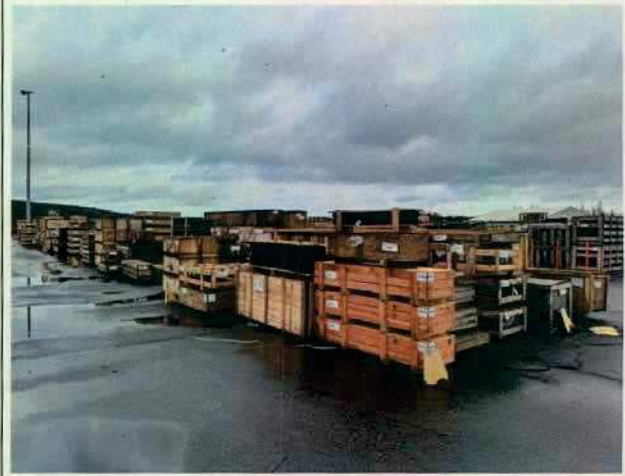
- la présence de pièces détachés de gros volumes emballés dans des contenants en bois. Le classement au titre de la rubrique 1532 est soumis à interprétation. Le guide entrepôt stipulant qu'il convient de considérer l'emballage dans le tonnage de produits combustibles pour la rubrique 1510, l'inspection tend à considérer ce type de stockage comme relevant de la rubrique 1532 sauf à démontrer que la palette de produits est incombustible ou relevant d'une autre rubrique (type 2662 ou 2663),

Stockage de pièces détachées dans des emballages en bois

L'exploitant doit positionner l'ensemble des activités du site au regard de la nomenclature des ICPE et du guide entrepôt dans sa dernière version sous un délai de 3 mois. Ces documents sont accessibles sur le site aida.ineris.fr. Il est attendu à minima un positionnement pour les rubriques 1510 (bâtiment principal et/ou bâtiments au sud), 1532 (stockage bois en extérieur), 1530 (stockage d'archives au sud si non 1510) et/ou 2662/2663 (stockage extérieurs de plastiques et caoutchoucs), 1435 (station-service), 4331 (stockage de liquides inflammables).

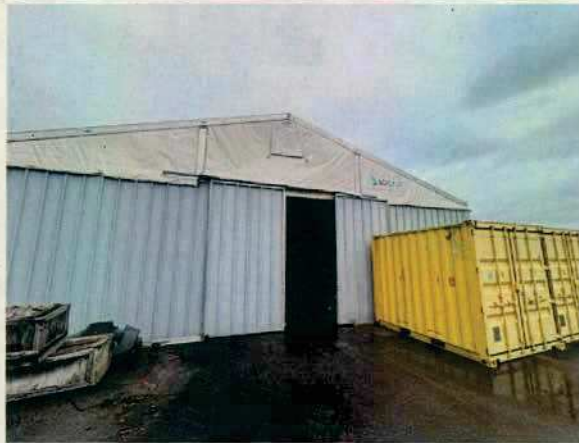
Tente côté nord

L'exploitant étudiera l'opportunité d'installer la détection incendie dans les tentes de stockages. Les demandes ci-dessus s'entendent sous un délai de 3 mois.

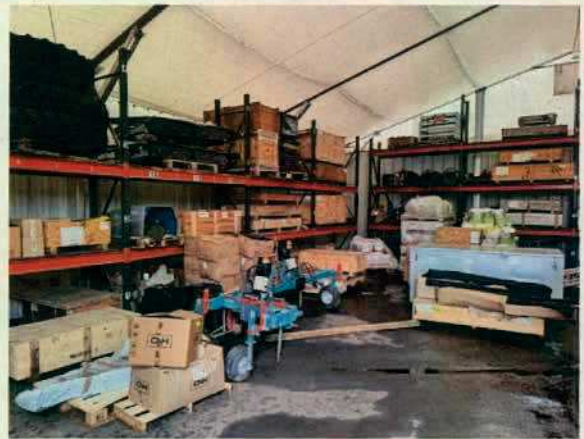
La tente située au Nord du site sert de remise et/ou de stockage. Il a été constaté la présence d'emballages en bois et en plastiques, de chenilles (caoutchouc), d'un GRV sans étiquetage, de cordes... Au vu des quantités en présence, il semble peu plausible que le stockage dépasse les 500t. La tente étant située à plus de 70m du bâtiment principal, elle n'est pas à considérer dans le volume pour la rubrique 1510. Cette tente n'a pas de détection incendie.

Stockage dans la tente côté nord

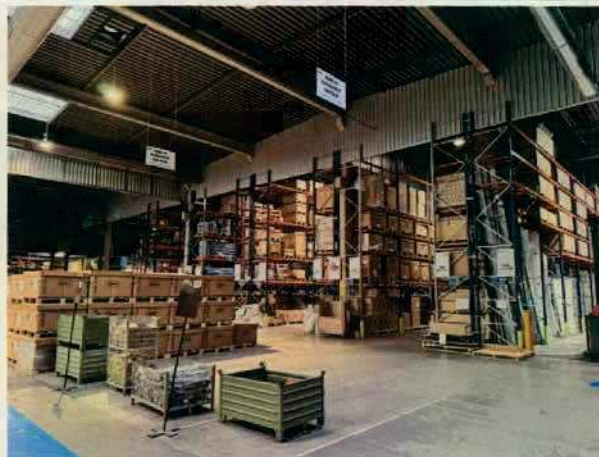
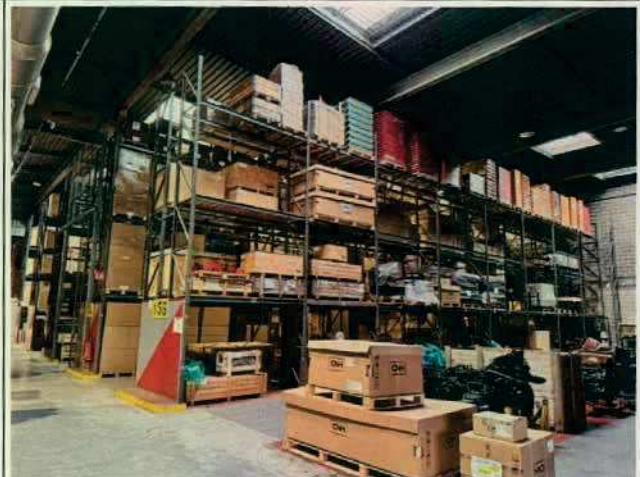
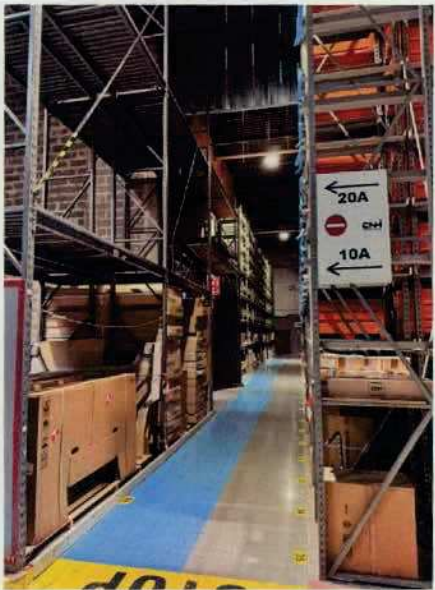
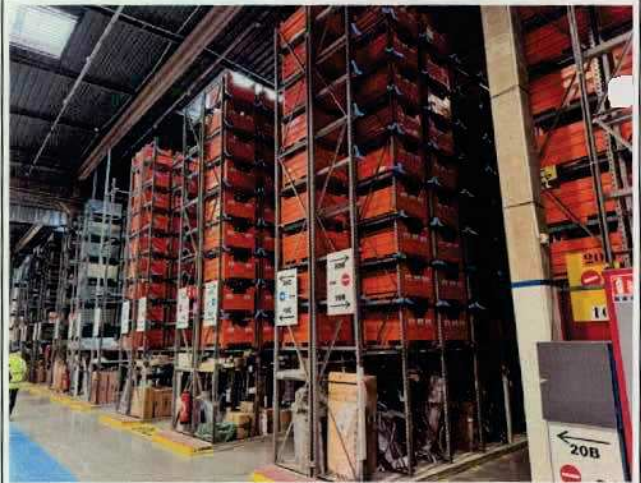
Au vu des stockages en racks en présence, le bâtiment principal pourrait relever de la rubrique 1510 (stockage de plusieurs types de matières combustibles incluant les emballages pour un tonnage supérieur à 500t). L'exploitant doit expliciter son classement à la lecture du guide entrepôt.

Stockage en racks dans le bâtiment principal

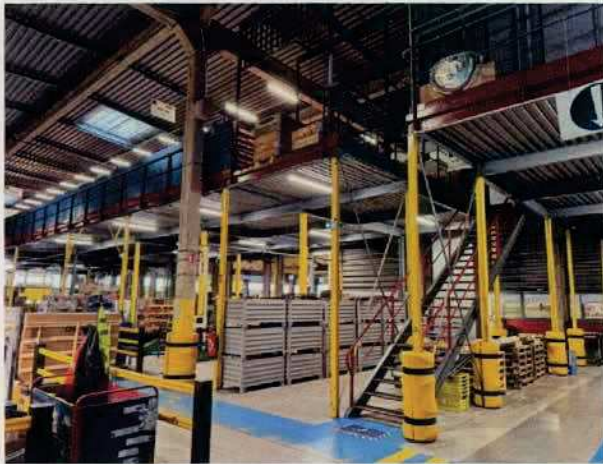
- une première mezzanine a été observée dans la cellule 1 (ouest du bâtiment). Cette mezzanine est dotée d'un sol plein qui semble être en bois. L'exploitant précise qu'elle ne serait plus exploitée. Toutefois il est observé la présence d'étagères de stockage avec des contenants en plastiques. Ces contenants sont vides,

Mezzanine n°1 avec niveau plein

Le sujet relatif aux mezzanines et aux chaudières situées dans le bâtiment principal ne pourra être étudié qu'à l'issue de la définition de la situation administrative. L'inspection s'interroge en effet quant :

- aux risques liés à la présence de tuyauteries de gaz dans le bâtiment,
- à la capacité d'évacuation du personnel travaillant sur les mezzanines (effondrement de la structure avant l'évacuation par exemple).

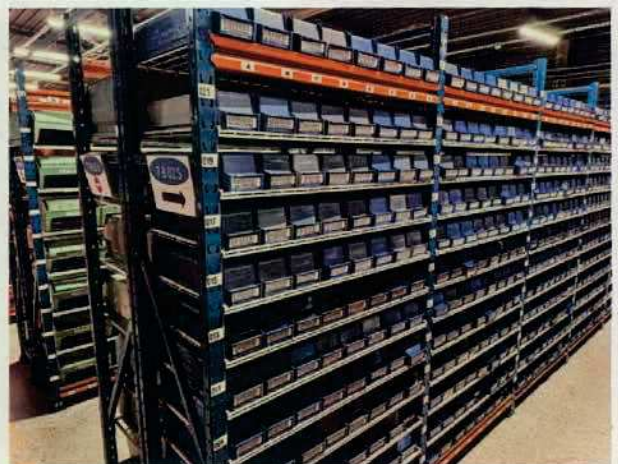
Étagère de stockage sur la mezzanine n°1
