## **Rapport de l'Inspection des installations classées**

Visite d'inspection du 27/06/2023

#### **BOA**

Route de la Gare  
14600 Honfleur

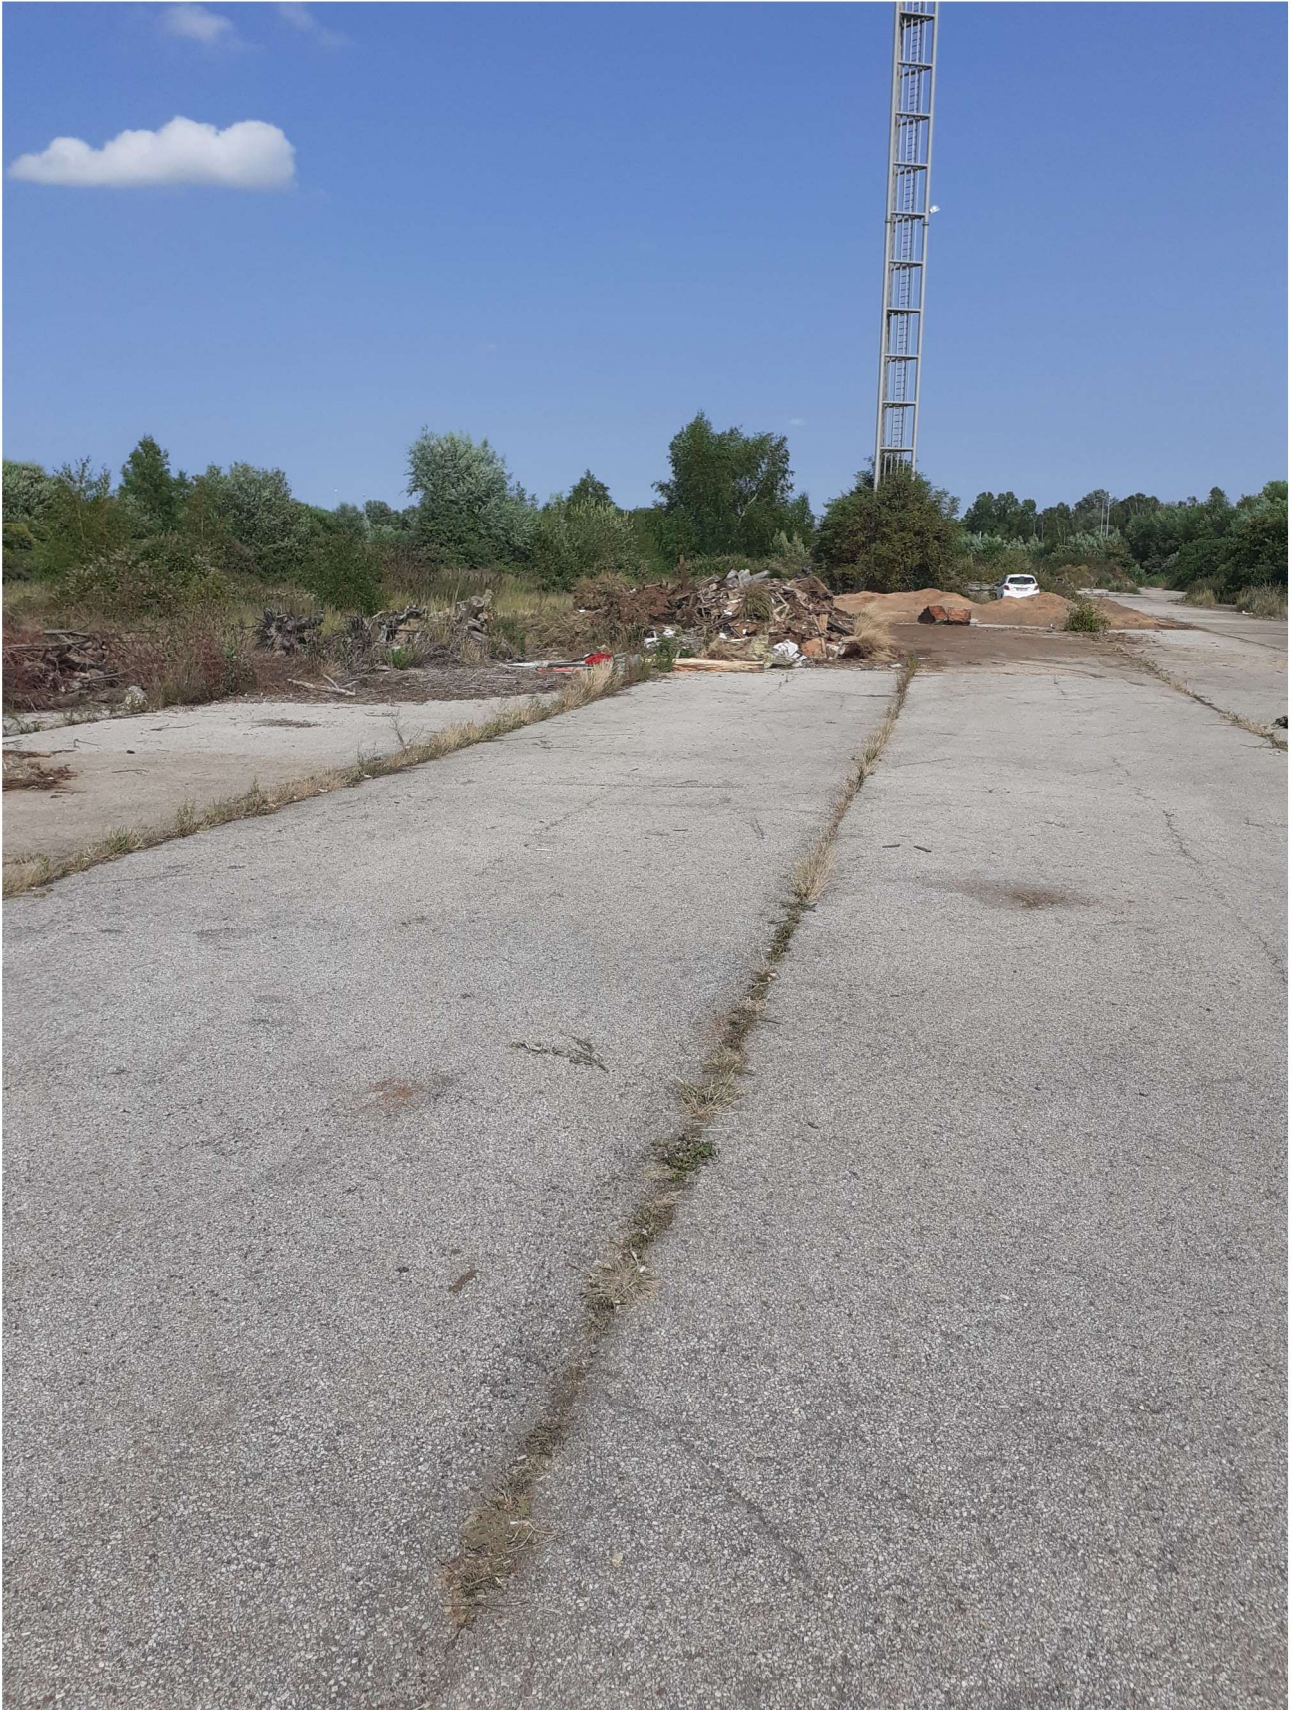
*Premier tas de bois B brut situé à l'entrée du site évacué, la photo montre qu'il reste un petit tas de déchets n'ayant pas été enlevés car il ne s'agit pas de bois B Brut*

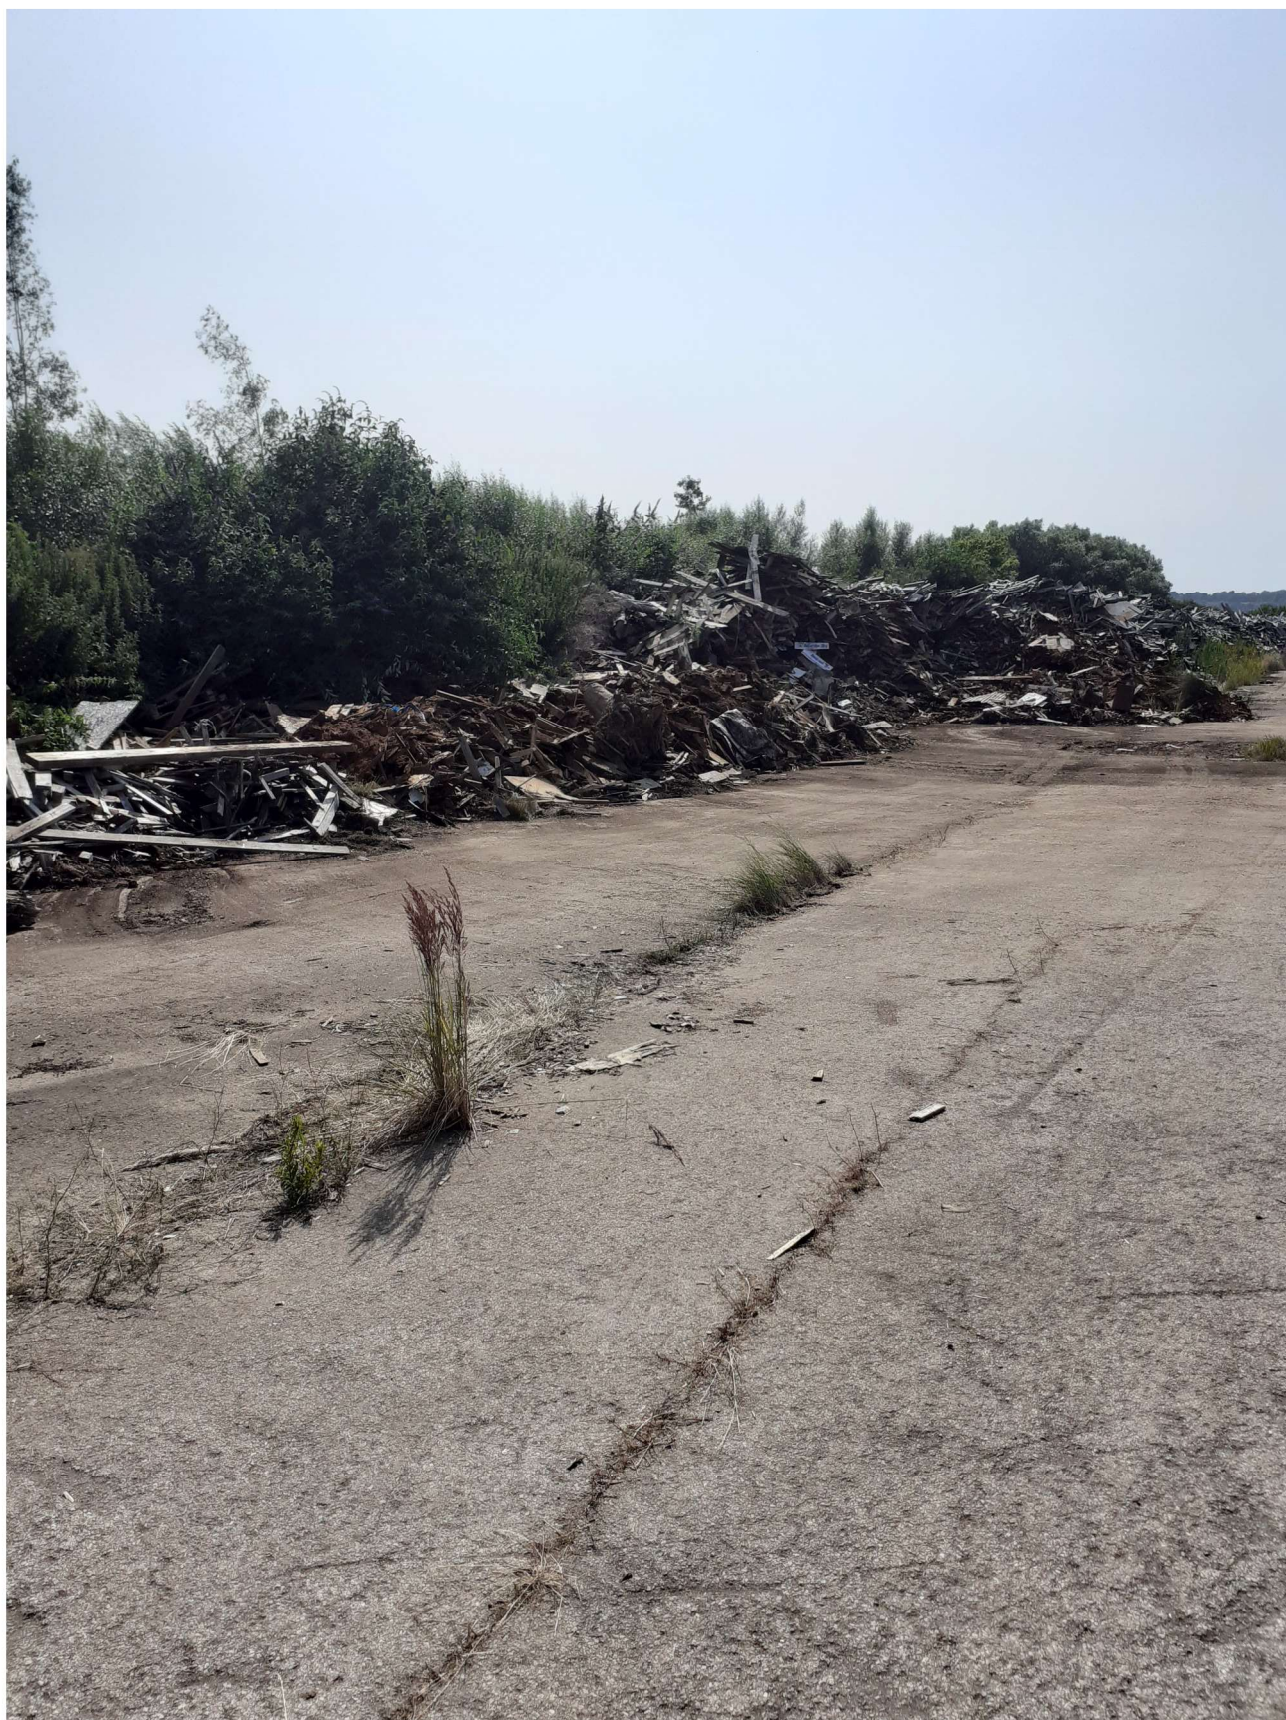
*Évacuation d'une partie du tas de déchets présents le long de la limite sud*

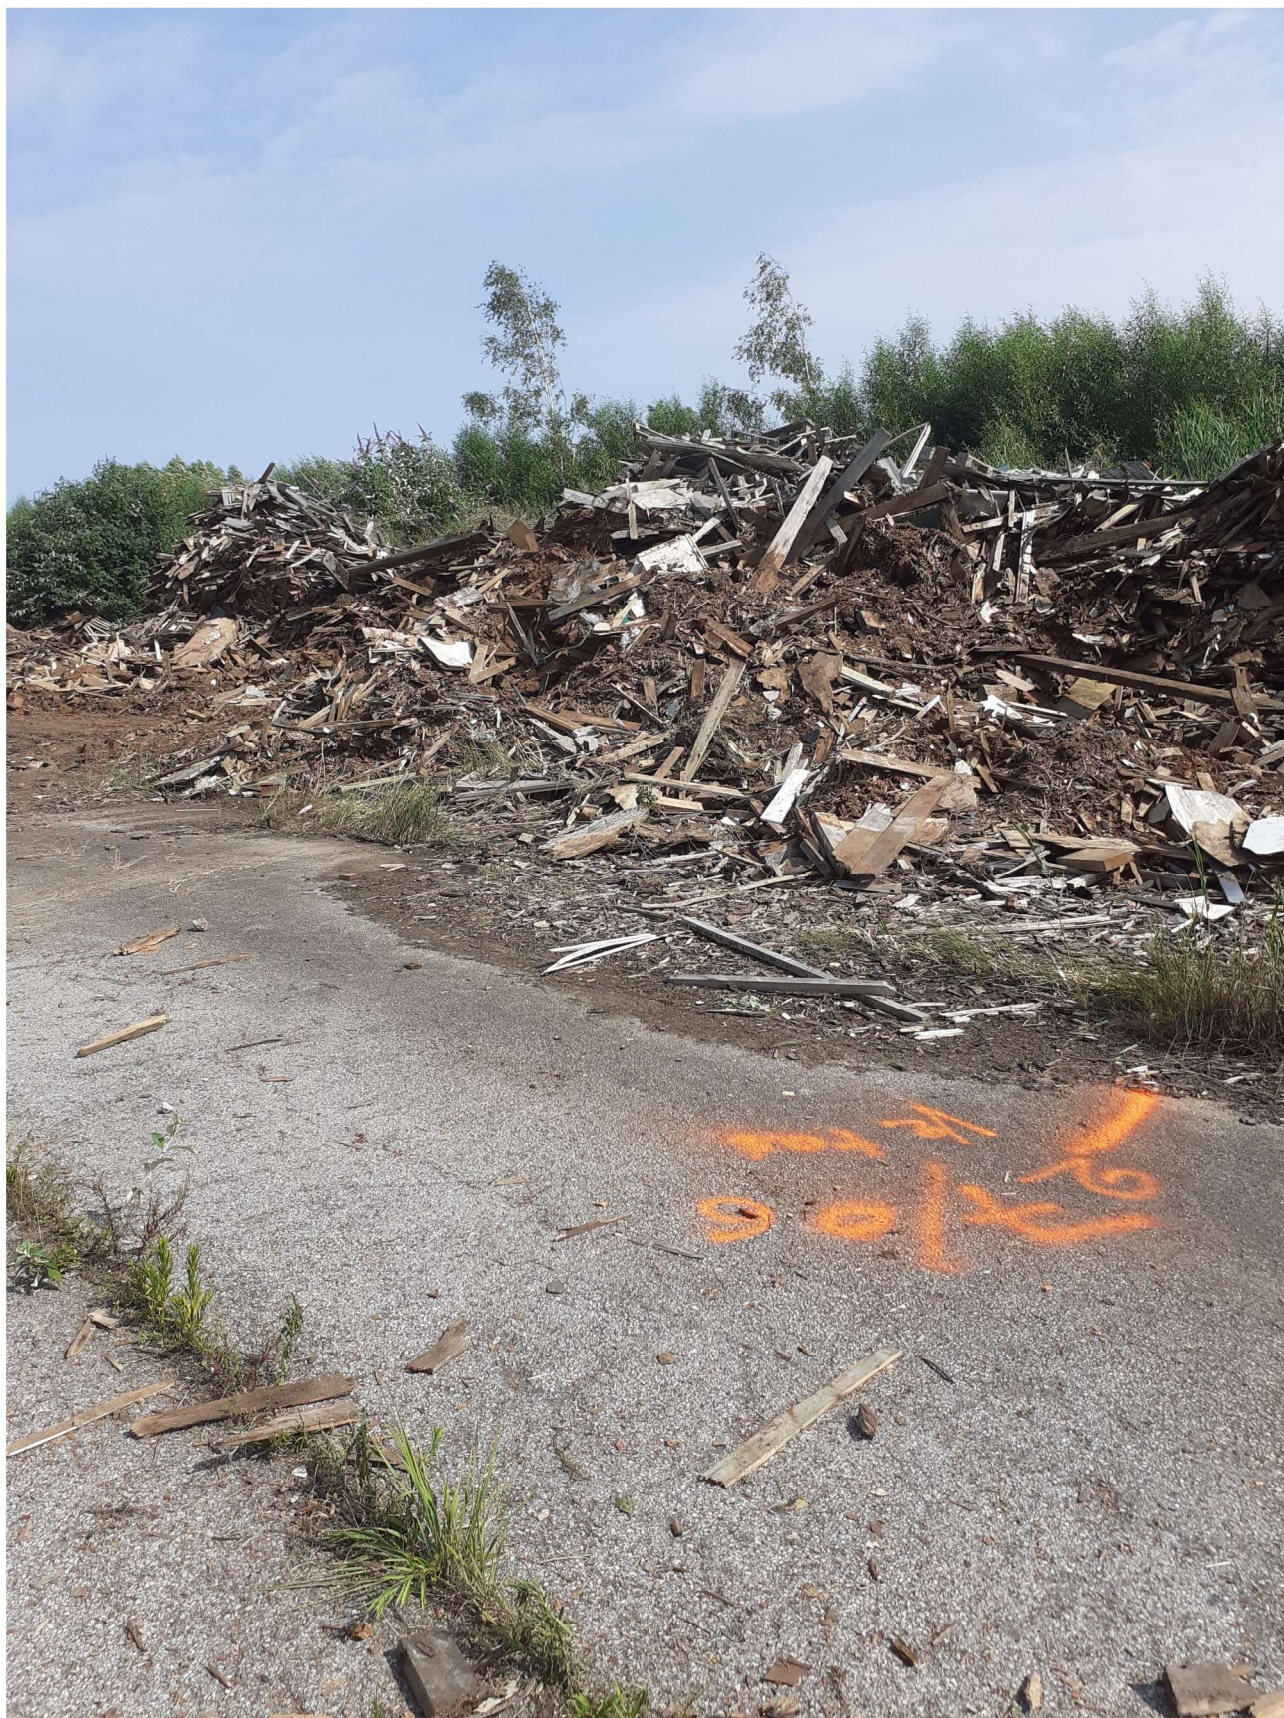
*Véolia a prélevé le bois B et laissé le bois broyé qui se trouvait initialement en dessous du tas (broyats non visibles jusqu'à ce que le bois B brut qui le recouvrait soit enlevé).*

*L'inspection a effectué un marquage au sol permettant d'identifier jusqu'où est intervenu Véolia*

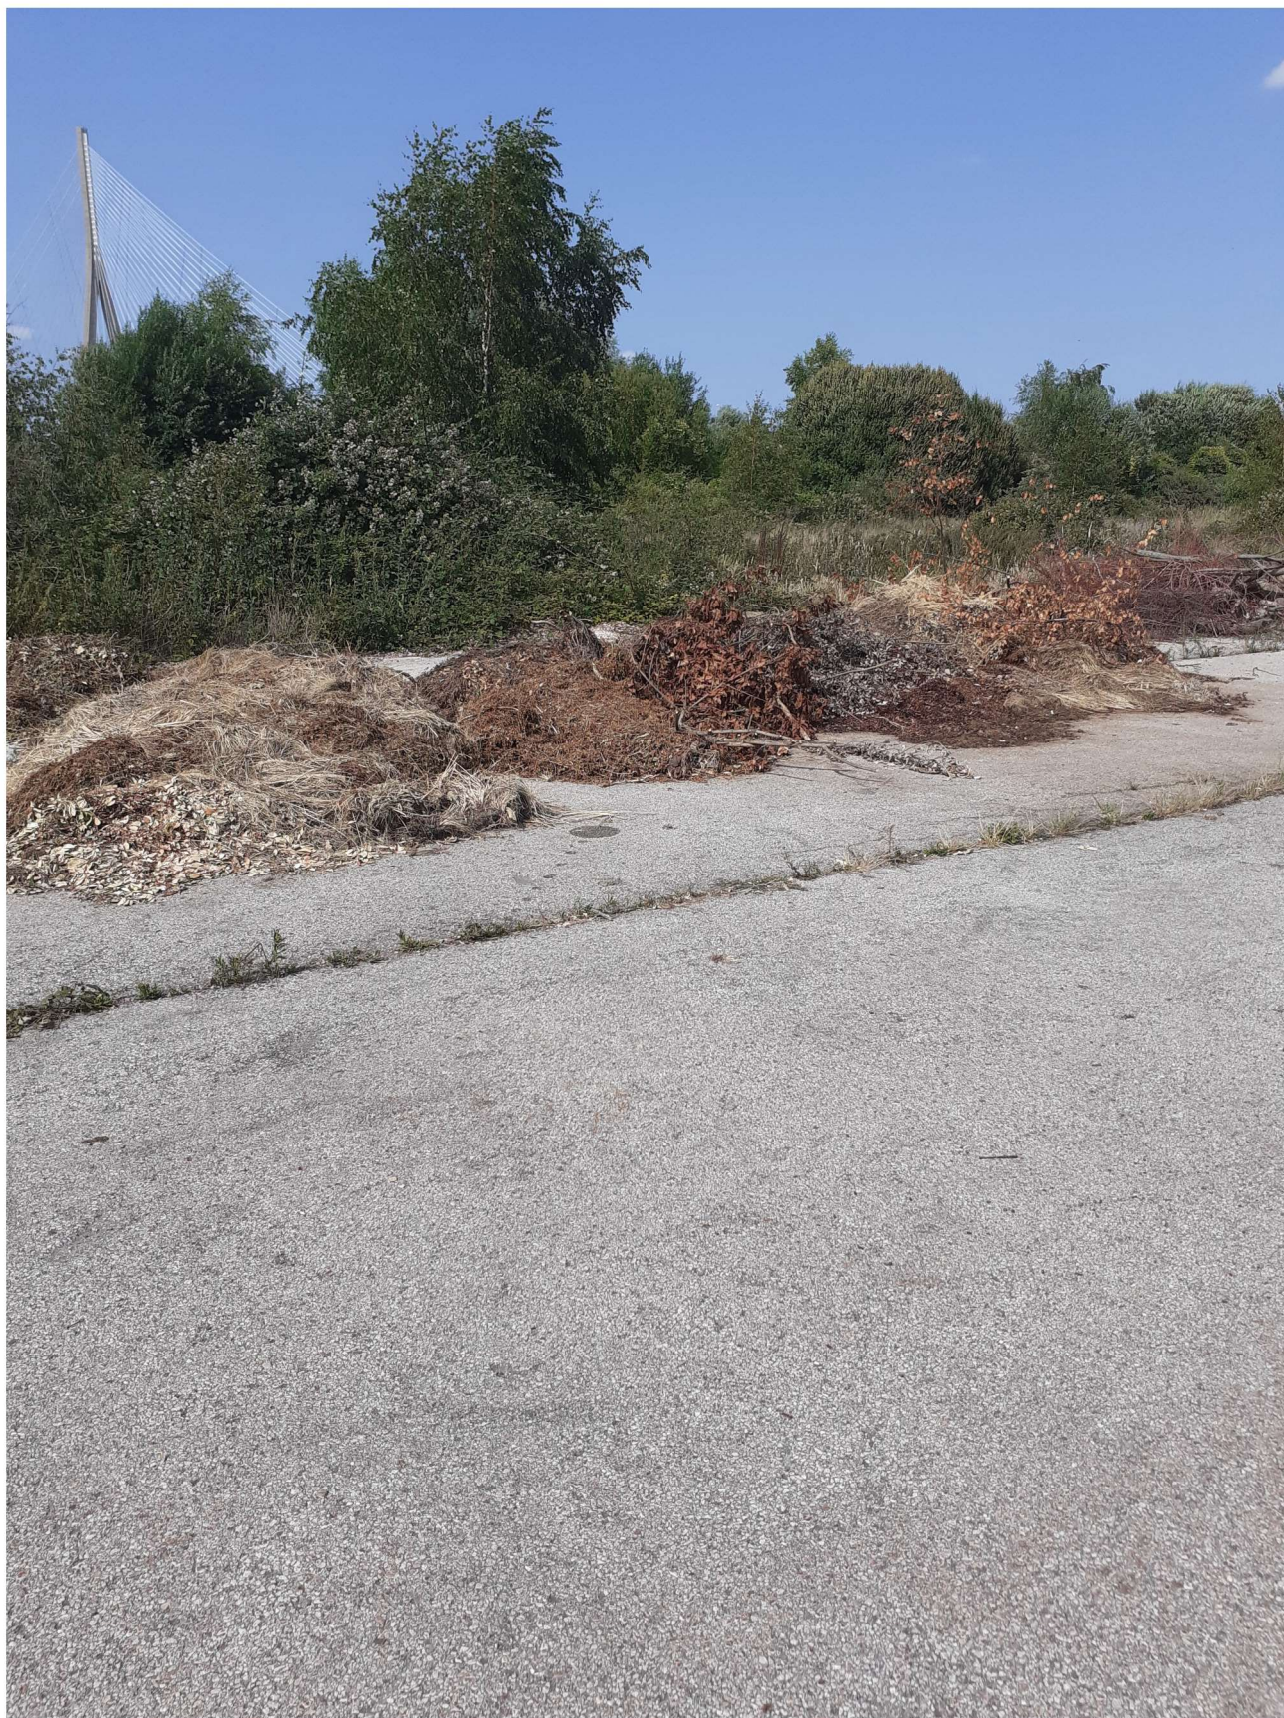
*Dépôt sauvage de déchets verts au sujet duquel maître Vincent et la SNCF ont été prévenus par un mail de l'inspection le 30/06/23 et renvoyant à la nécessité de mettre en place un dispositif interdisant l'entrée du site (clôture).*

L'inspection alerte de nouveau le représentant de l'exploitant et le propriétaire du terrain sur la nécessité d'interdire l'accès au site par la mise en place d'une clôture.
