Rapport de l'Inspection des installations classées

Visite d'inspection du 14/06/2023

COPROSID

Le présent rapport rend compte de l'inspection réalisée le 14/06/2023 dans l'établissement COPROSID implanté 1 et 8, rue du Général Beuret 90150 Larivière. Cette partie « Contexte et constats » est publiée sur le site Géorisques (https://www.georisques.gouv.fr/).

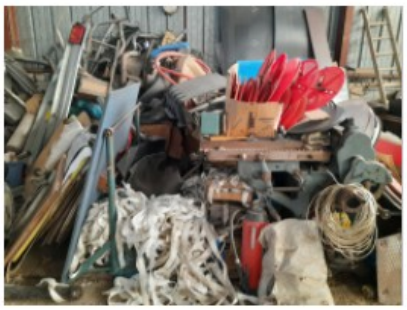
Intérieur bâtiment parcelle ZB0056

Étaient notamment présents à l'extérieur et à l'intérieur des deux bâtiments, de manière non exhaustive :
- divers déchets de plastiques et pneumatiques ;
- déchets de bois (tourets et palettes) ;
- stock de cartons ;
- pièces plastiques ;
- divers déchets métalliques ;
- bigbag ;
- pneus ;
