Rapport de l'Inspection des installations classées

Visite d'inspection du 28/06/2023

SERVICES TRAVAUX LOCATIONS GERANCES

Références : DRIEAT/UD94/PADVME/AH/2023/N°274GR
Code AIOT : 0006523076

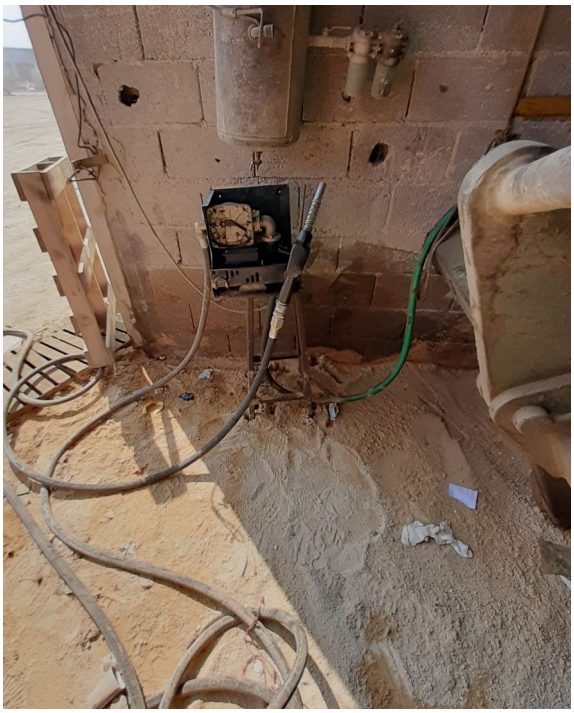
Référence réglementaire : Arrêté Ministériel du 06/06/2018, article 11
Prescription contrôlée : Tout stockage d'un liquide susceptible de créer une pollution des eaux ou des sols est associé à une capacité de rétention dont le volume est au moins égal à la plus grande des deux valeurs suivantes : - 100 % de la capacité du plus grand réservoir ; - 50 % de la capacité totale des réservoirs associés. [...]
Constats : L'exploitant dispose d'une cuve de GNR simple peau placée dans une benne. Cependant, le volume de rétention est bien inférieur au volume total de la cuve de GNR. De plus, le poste de distribution du GNR n'est pas sur rétention.
Type de suites proposées : Avec suites
Proposition de suites : Lettre de suite préfectorale

Référence réglementaire : Arrêté Préfectoral du 22/12/2021, article 1.2.1
Prescription contrôlée : L'installation enregistrée et ses annexes, objet du présent arrêté, sont disposées, aménagées et exploitées conformément aux plans et données techniques contenus dans le dossier, déposé par l'exploitant le 21 mai 2021 et complété par courriel le 3 juin 2021. Elles respectent les dispositions de l'arrêté ministériel du 6 juin 2018 susvisé, aménagées conformément à l'article 2.1.1 du présent arrêté.
Constats : Lors de l'inspection, il a été constaté que l'installation n'est pas exploitée conformément aux données techniques contenues dans le dossier d'enregistrement déposé et complété. En effet, l'exploitant stocke de la ferraille et plus de 1 000 m^3 de bois à moins de 10 mètres du bâtiment de la chaîne de tri. Cependant, la proximité de ces activités engendre des risques incendies plus important que ceux prévus dans le dossier d'enregistrement. Et au vu des éléments relevés, l'installation ne dispose pas des capacités de besoins en eaux suffisantes pour circonscrire un incendie. De plus, les stockages extérieurs de bois ne sont pas contenus dans des alvéoles définies.

Volume de rétention de la cuve de GNR sous-dimensionnée

Poste de distribution sans rétention

Stock de bois dépassant le seuil déclaré

Stockage de ferraille à moins de 10 mètres du Hall de tri
