Rapport de l'Inspection des installations classées

Visite d'inspection du 21/11/2022

ALLIANCE ENVIR EXPLOITATION SAS

Le présent rapport rend compte de l'inspection réalisée le 21/11/2022 sur la plateforme de compostage que la société ALLIANCE ENVIRONNEMENT exploite chemin de Charlemagne, lieu-dit "Els Mossellons" à Elne (66200). Cette partie « Contexte et constats » est publiée sur le site Géorisques (https://www.georisques.gouv.fr/).

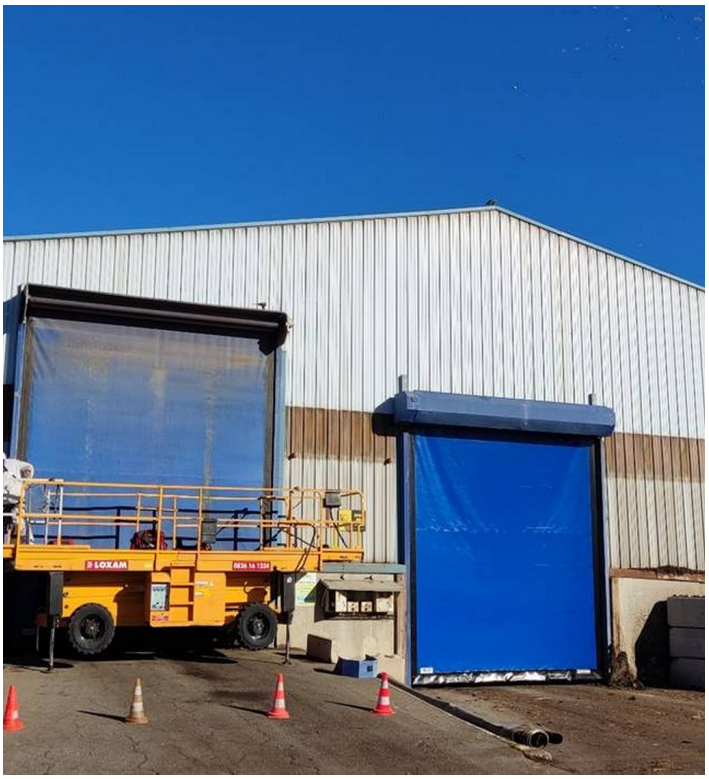
Lors du contrôle du 21/11/2022, l'inspection des installations classées a constaté que l'une des portes (la plus petite) à fermeture automatique du bâtiment dans lequel les déchets verts broyés sont mélangés à des boues de station de traitement des eaux urbaines était toujours, en raison de son dysfonctionnement, conservée en position ouverte en permanence.

Constats : Lors du contrôle du 21/11/2022, l'inspection des installations classées constate que l'une des portes (la plus petite) à fermeture automatique du bâtiment dans lequel les déchets verts broyés sont mélangés à des boues de station de traitement des eaux urbaines est toujours, en raison d'un dysfonctionnement, conservée en position ouverte en permanence. Malgré ce problème de fonctionnement, l'inspection des installations classées ne relève que de faibles odeurs en provenance ou à proximité du bâtiment et, donc, des boues de station de traitement des eaux urbaines (déchets, réceptionnés sur le site, susceptibles d'émettre les nuisances olfactives les plus incommodantes) qui y sont entreposées et mélangées aux déchets verts broyés. Le vent dominant, « La Tramontane », soufle très légèrement. Conformément aux prescriptions de l'article 2.5.1, la société ALLIANCE ENVIRONNEMENT avait informé l'inspection des installations classées de ce dysfonctionnement par courriel du 23/09/2022 et indiqué mettre tout en œuvre pour y remédier dans les meilleurs délais. Par courriel du 25/10/2022, la société ALLIANCE ENVIRONNEMENT a continué de tenir informée

- par un premier courriel du 30/11/2022 (en milieu de matinée) :
  - avoir réceptionné, le 28/11/2022, les nouvelles portes,
  - que l'une d'entre elle serait installée dans la journée,
  - que l'autre serait stockée sur site afin d'améliorer à l'avenir le temps d'intervention pour son remplacement, si la situation venait à se reproduire ;
- par un second courriel du 30/11/2022 (en fin d'après-midi) :
  - que la porte automatique défectueuse avait été remplacée et que celle-ci était, à nouveau, pleinement opérationnelle,
  - qu'il avait été également procédé à une vérification approfondie de la seconde porte *(Cf. photographies, ci-dessous, jointe au courriel de la société ALLIANCE ENVIRONNEMENT)*.

Toutefois, depuis la date du contrôle, dans la matinée du 30/11/2022, via un premier courriel, la société ALLIANCE ENVIRONNEMENT a informé l'inspection des installations classées qu'elle avait reçu, le 28/11/2022, la nouvelle porte automatique pour remplacer celle présentant le dysfonctionnement et que ce remplacement serait réalisé dans la journée. Via un second courriel, en fin de journée du 30/11/2022, la société ALLIANCE ENVIRONNEMENT a confirmé à l'inspection des installations classées que la nouvelle porte était installée et fonctionnelle.

nouveaux dysfonctionnements de l'une ou des deux portes automatiques du bâtiment dans lequel est préparé le compost, la société ALLIANCE ENVIRONNEMENT, a fait réaliser une vérification complète du mécanisme de manœuvre de la seconde porte automatique (à noter qu'une vérification similaire est effectuée lors de la semaine de maintenance annuelle des équipements du site) et dispose désormais, sur site, d'une petite et d'une grande porte de remplacement.
