Rapport de l'Inspection des installations classées

Visite d'inspection du 25/05/2022

RECYCL'AUTO PIECES NIMES

1172 chemin de l'aérodrome
30000 NIMES

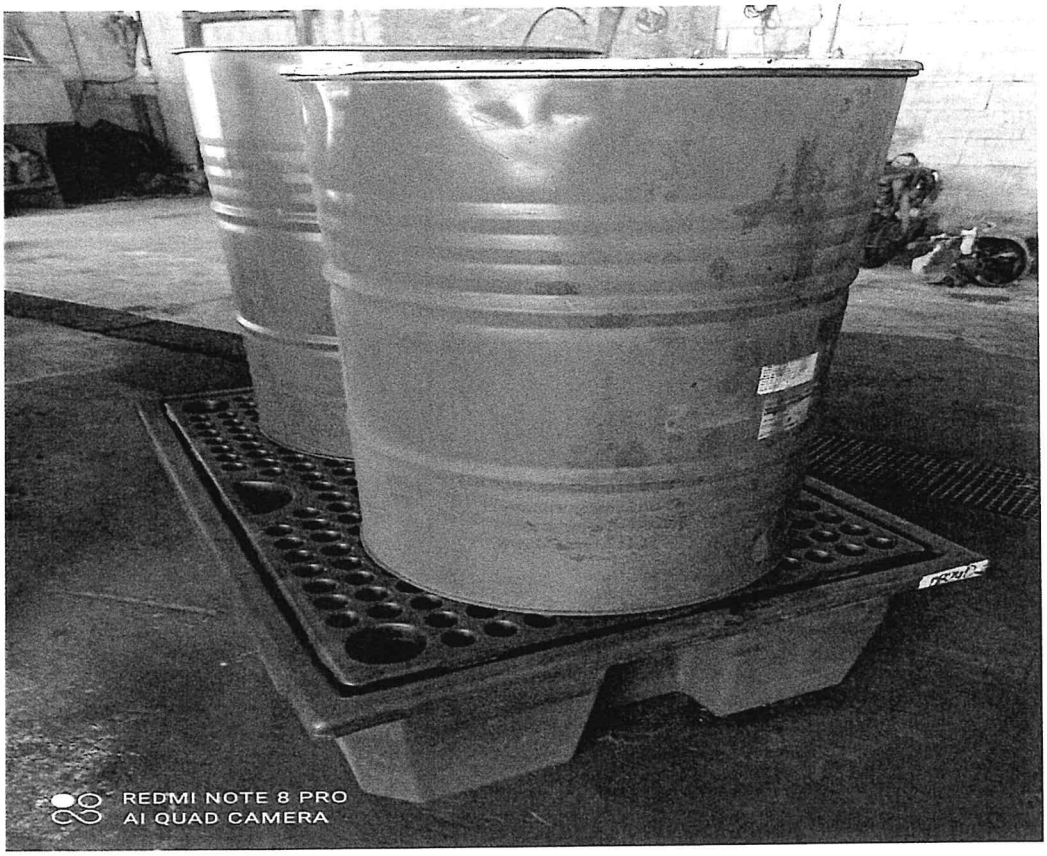
Nom du point de contrôle : Etat des stocks de produits dangereux. — Etiquetage.

Référence réglementaire : Arrêté Ministériel du 26/11/2012, article 9
Thème(s) : Risques accidentels, Etiquetage produits dangereux
Prescription contrôlée : Les récipients portent en caractères lisibles le nom des produits et, s'il y a lieu, les symboles de dangers conformément à la législation relative à l'étiquetage des substances, préparations et mélanges dangereux.
Constats : - Lors de la visite du 15 novembre 2017, l'inspection a constaté que les cuves dans lesquelles sont stockés les fluides issus de la dépollution des VHU ne portaient pas en caractères lisibles le nom des produits ni les symboles de dangers conformément à la législation relative à l'étiquetage des substances, préparations et mélanges dangereux. - Lors de la visite du 25 mai 2022, l'inspection a constaté que les cuves dans lesquelles sont stockés les fluides issus de la dépollution des VHU portaient en caractères lisibles le nom des produits mais pas les symboles de dangers conformément à la législation relative à l'étiquetage des substances, préparations et mélanges dangereux. L'exploitant s'est engagé à les mettre en place sous quinzaine, ce qu'il a fait effectivement, comme en témoignent des clichés transmis en date du 14 juin 2022.
