Rapport de l'Inspection des installations classées

Visite d'inspection du 12/08/2024

SCHROLL

Le présent rapport rend compte de l'inspection réalisée le 12/08/2024 dans l'établissement SCHROLL implanté 44 route industrielle de la Hardt - 67120 MOLSHEIM. Cette partie « Contexte et constats » est publiée sur le site internet Géorisques (https://www.georisques.gouv.fr/).

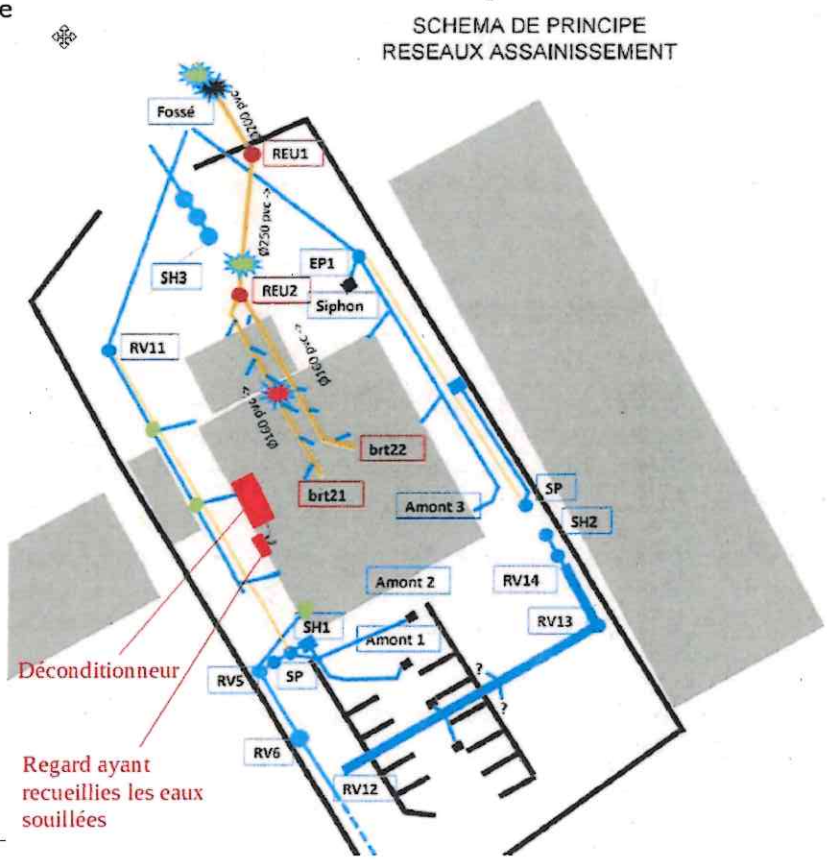
Figure 1: Localisation du site SCHROLL et de déversement dans le fossé

Le vendredi 09/08/2024, à la fermeture hebdomadaire du site, ce robinet est resté ouvert. La machine a été inondée au cours du week-end des 10-11 août 2024. Les eaux souillées ont abouti à un regard qui se situe au pied d'une porte contiguë à la machine et qui communique avec un bras du réseau inconnu de l'exploitant. Ce bras aboutit au fossé situé entre le site et la route industrielle de la Hardt.

Les eaux souillées ont transité par cette canalisation pour polluer les eaux du fossé durant le week-end des 10 et 11 août 2024.
L'inspection a constaté que l'aire d'installation du déconditionneur comporte une dalle sans seuil surélevé y permettant la retenue d'eaux. L'exploitant indique que lors de l'entretien courant de l'installation, les eaux résiduaires, provenant de celle-ci et stagnant sur la dalle, sont poussées à l'aide de raclette vers le regard cité ci-dessus.

Selon le schéma des réseaux transmis par l'exploitant, seul le réseau d'eaux de pluie est connecté avec le fossé. Il est confirmé par la pollution constatée le 11/08/2024 par les pompiers et les gendarmes que les eaux polluées, issues de l'installation, ont abouti dans le milieu naturel (fossé hors site). Le 12/08/2024 des irisations étaient toujours visibles sur l'eau du fossé, en aval du point de rejet.
