Rapport de l'Inspection des installations classées

Visite d'inspection du 02/06/2026

SAGRADRANSE S.A.

Références : 20260602_RAP_Inps_SAGRADRANSE_Thonon
Code AIOT : 0006104741

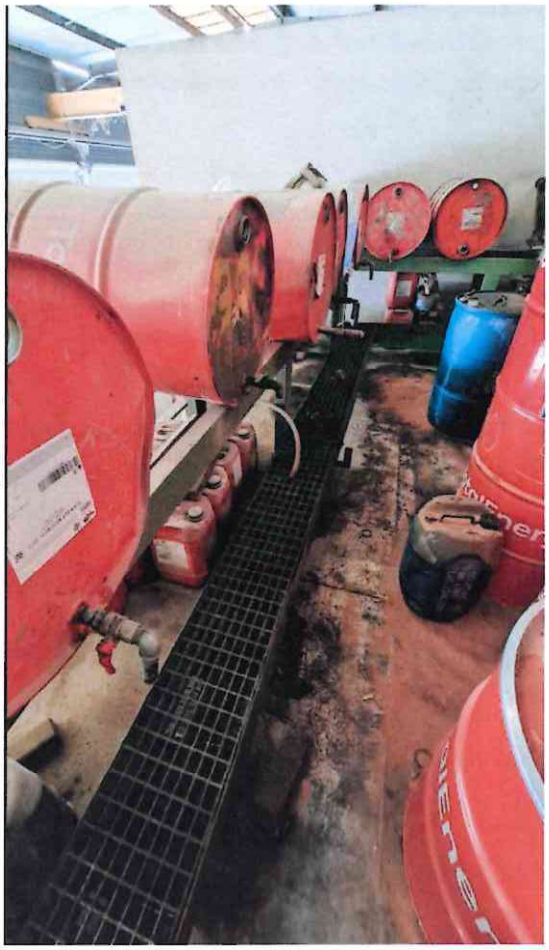
Les lubrifiants sont stockés sur une plateforme surélevée, sous forme de fûts métalliques, certains étant disposés horizontalement afin de faciliter leur soutirage. Il a toutefois été constaté que seuls des dispositifs de type goulotte étaient installés sous les robinets de ces fûts afin de recueillir les éventuelles égouttures (voir photo ci-dessous). Aucun dispositif de rétention dimensionné pour contenir une fuite ou la vidange accidentelle d'un contenant n'a été observé. Ces aménagements apparaissent insuffisants pour prévenir efficacement les risques de pollution accidentelle et ne répondent pas aux prescriptions réglementaires applicables au stockage de produits susceptibles de polluer les eaux ou les sols.

Par ailleurs, plusieurs fûts de diluant (voir photo ci-dessus) ont été observés au sein de l'atelier, entreposés sur des palettes en bois et dépourvus de tout dispositif de rétention. Compte tenu des caractéristiques de ces produits, leur stockage doit être réalisé sur des rétentions adaptées, dimensionnées conformément à la réglementation en vigueur afin de prévenir tout écoulement accidentel vers le milieu naturel.

Au regard de l'ensemble des constats réalisés lors de l'inspection, les conditions de stockage des produits liquides susceptibles de générer une pollution accidentelle ne permettent pas de garantir un niveau de protection satisfaisant de l'environnement. Les dispositions prévues à l'article 2.6.1 de l'arrêté préfectoral du 13 avril 2016 ne sont, en conséquence, pas respectées.

L'exploitant devra prendre toutes dispositions pour corriger cette situation dans les meilleurs délais.
