Rapport de l'Inspection des installations classées

Visite d'inspection du 10/09/2024

GAEC DE TRUSEY

Références : AR / 2025 - 00340
Code AIOT : 0058800103

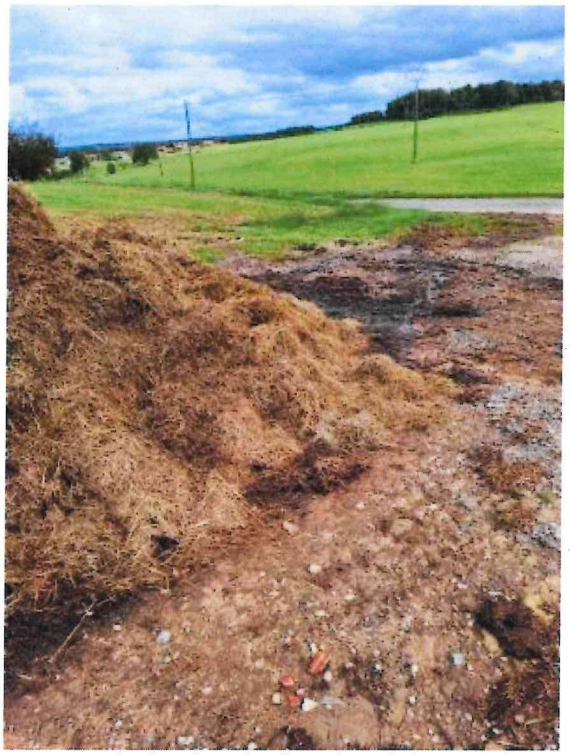
N°2 : Dispositions constructives

Constats : Il est constaté un tas de fumier déposé à l'entrée du site (partie basse), dans un terrain en bord de route, en pente et sans mesure de canalisation des jus. (cf photo) La fumière ne contient pas de regard de collecte, aussi les jus ne sont pas collectés et s'écoulent directement sur les accès (chemin) de la ferme. La fosse à lisier n'est plus utilisée, elle sert actuellement à une réserve d'eau (potentiellement réserve incendie). Le regard de collecte des drains ne présente pas d'écoulement. Les jus issus de la salle de traite sont collectés dans la fosse sous caillebotis. En l'état, il n'y a pas de stockage de liquide (lisier) sur place, la totalité est directement transférée par canalisation enterrée vers l'unité de méthanisation se trouvant à proximité. D'après l'exploitant, les canalisations aux abords de l'exploitation ont fait l'objet d'un nettoyage suite aux crues. Des résidus de pailles obstruaient les tuyaux. Il existe des traces de débordement au niveau de la fosse tampon située au-dessus de la fosse inutilisée. D'après l'exploitant, celle-ci a débordé au moment des gros orages et des épisodes de crues, la pompe de relevage ne fonctionnait plus. Cet incident n'a pas été signalé à l'inspection conformément à l'arrêté ministériel de prescriptions générales du 27/12/2013 relatif aux installations soumises à déclaration sous la rubrique 2101 (article 1.5 de l'annexe I). L'exploitant a transmis à l'inspection de formulaire de déclaration d'accident dûment complété le 08/10/2024.

tas de fumier situé en bord de route

absence de collecte des jus de la fumière

Demande à formuler à l'exploitant à la suite du constat : - Évacuer le tas de fumier se trouvant en bord de route. - Collecter l'ensemble des jus de l'installation, y compris la fumière se trouvant à côté de la fosse actuellement inutilisée.
Type de suites proposées : Avec suites
Proposition de suites : Mise en demeure, respect de prescription
Proposition de délais : 8 mois
