Rapport de l'Inspection des installations classées

Visite d'inspection du 16/05/2023

NESTLE WATERS SUPPLY EST - AGRIVAIR

Références : S-23-984RP

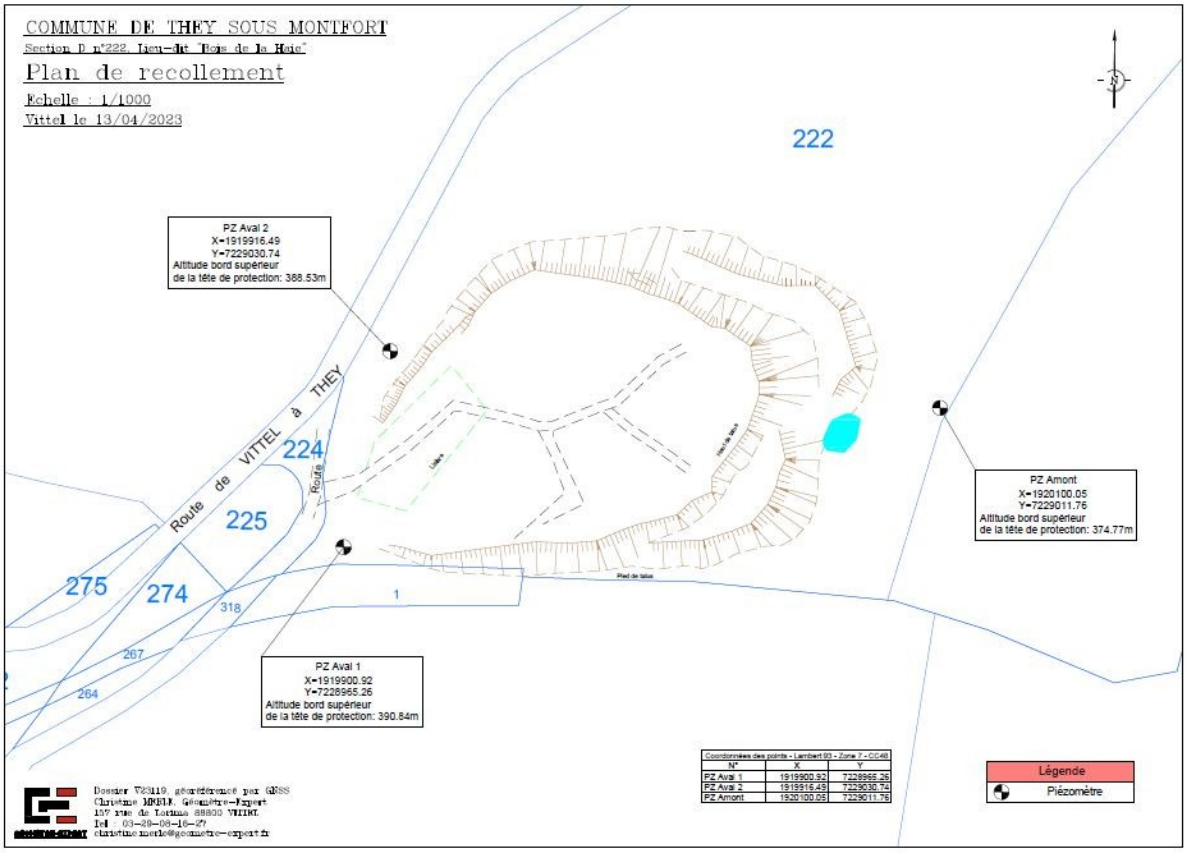
Ce rapport détaille la méthodologie d'implantation des ouvrages et précise les milieux géologiques rencontrés. Sur la base de ce rapport, l'Inspection constate que les travaux ont été menés en respectant les recommandations de l'hydrogéologue agréé. Le site dispose donc désormais de trois piézomètres qui permettront de procéder au suivi analytique des eaux souterraines :
