Rapport de l'Inspection des installations classées

Visite d'inspection du 14/10/2024

TRADIBAT

Lieu-dit : Voie des Driguets
Parcelle E 1355
52260 ROLAMPONT

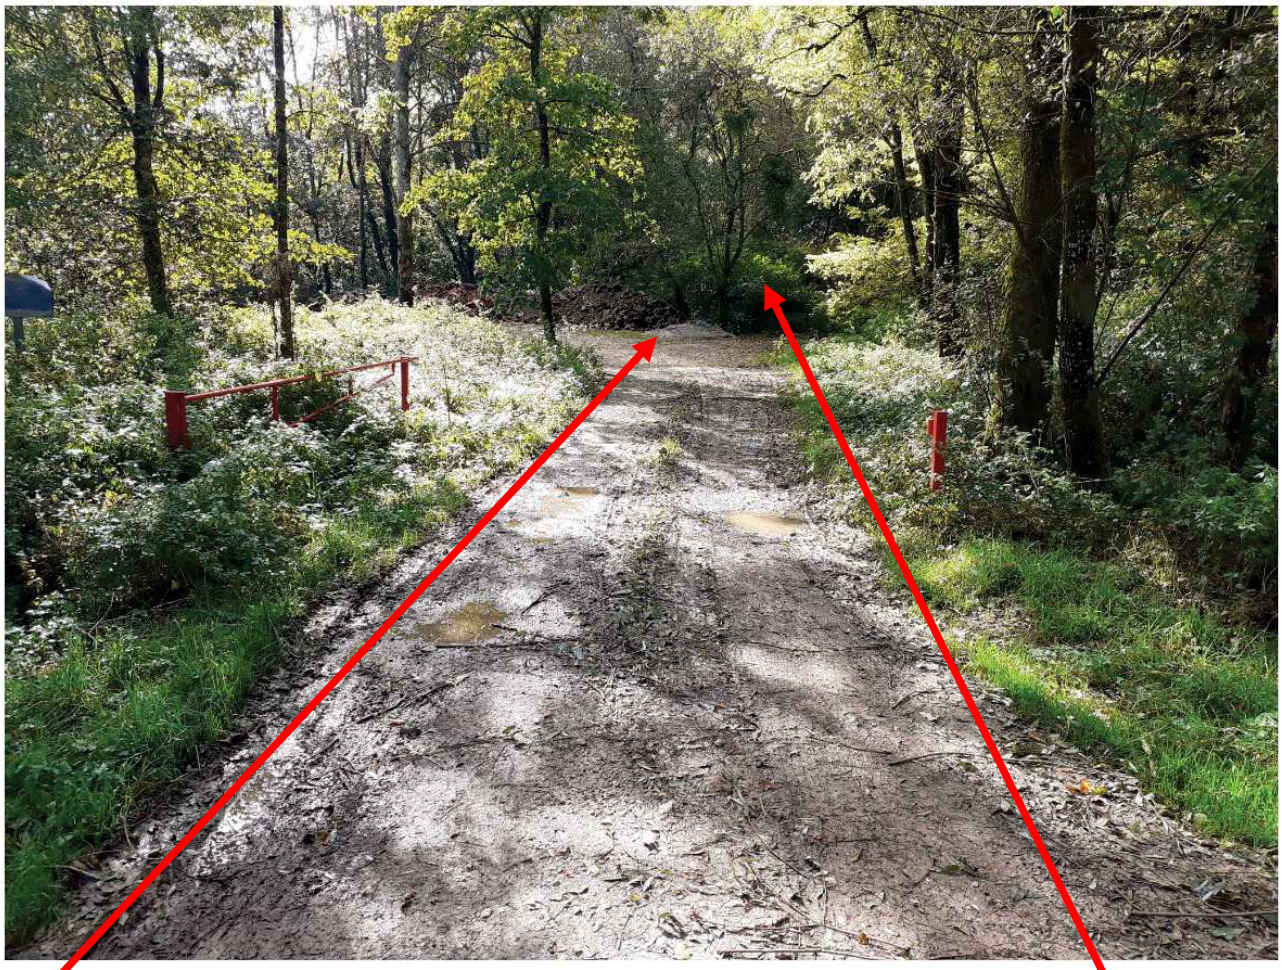
Annexe 6 : zone nouvelle de renouée du japon et déversement de béton :

Lors de la visite de 2024, ont été constaté des déchets de types fibro amiantés en sus des autres types de déchets, notamment des tôles et du conduit d'évacuation. (Photo en annexe 5 du présent rapport).
De même, lors de la visite initiale, des cannes de renouée du japon avaient été aperçues sur la verse (photos en annexe 4). Désormais, il en existe un autre foyer en face de l'entrée, qui n'avait pas été détecté lors de la visite initiale (photos en annexe 6).
A proximité également de ce foyer de Renouée, se trouve une vidange de béton, issu d'un reliquat de toupie provenant probablement d'un chantier de l'exploitant (Photos en annexe 6).
