Rapport de l'Inspection des installations classées

Visite d'inspection du 01/10/2026

SUEZ Recyclage Valorisation Bois

Références : UID4243-DSSP-026-355
Code AIOT : 0016500117

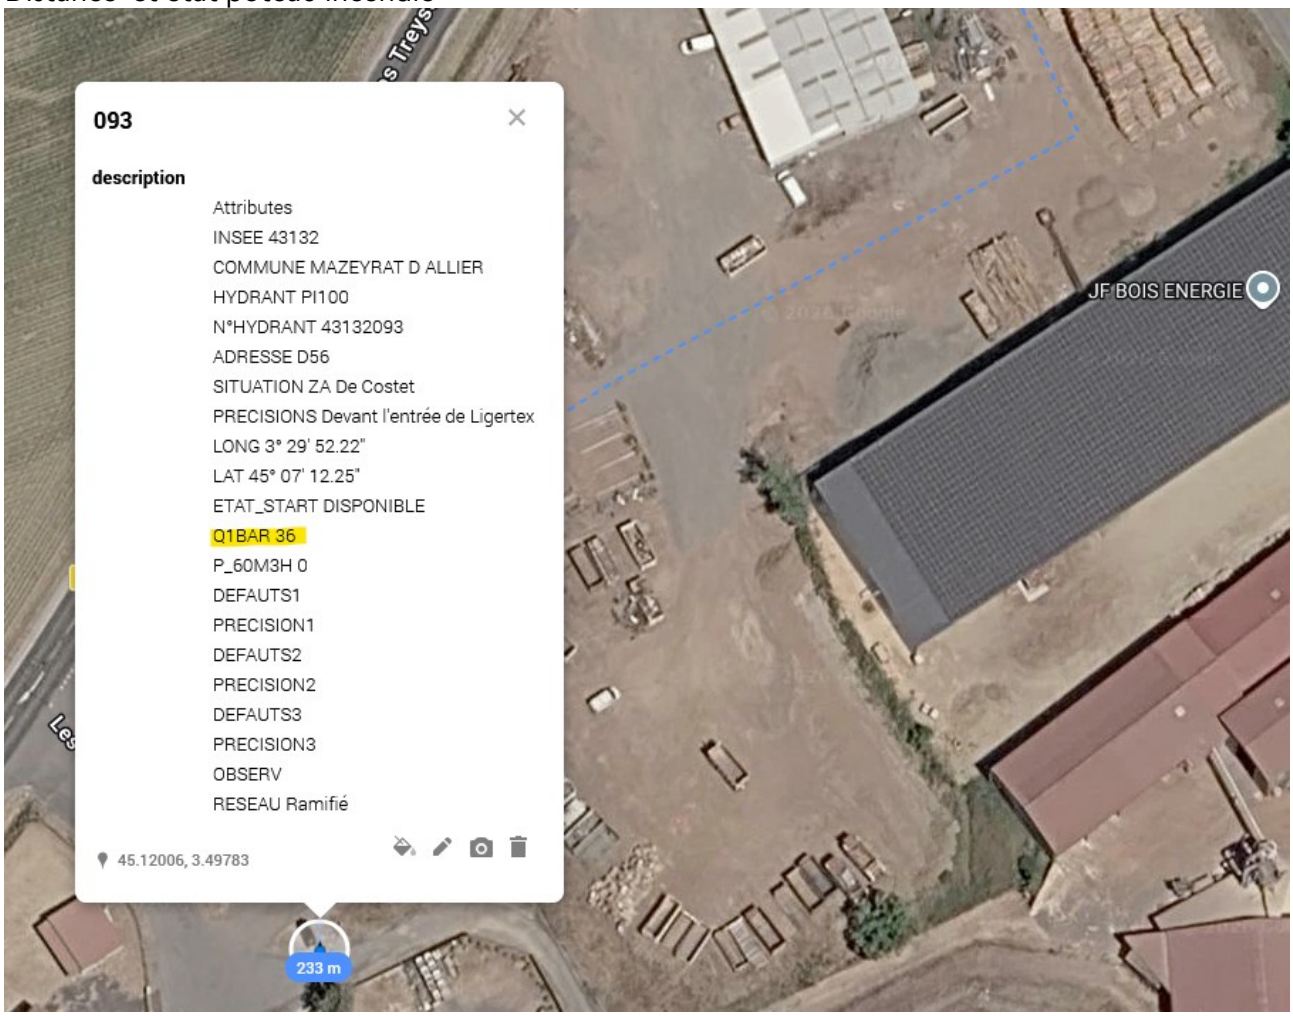
Annexes :
Photographies prises lors de la visite (parcelle OE 1005)

Sont constatés sur la parcelle OE1005 (cf photographies en annexe) :

- un important stock de bois le long de la route de jonction entre la D168 et la D56 ainsi que le long des locaux de la société JF Bois ;
- des broussailles sont présentes entre le stock de bois et les locaux de la société JF Bois qui stocke notamment des palettes (matières combustibles) rendant inefficace le respect de la prescription de l'article 2.1 précité (distance des 5 m);
- la présence d'un poteau incendie (partiellement peint en rouge), n° hydrant 43132093 pour un cubage de 36 m3/h (source SIG SDIS43) situé à plus de 200 m du stockage ;
- les zones de stockage ne sont pas imperméables (absence de rétention).

Distance et état poteau incendie

- **Régularisation administrative et foncière :** Clarifier l'assiette parcellaire exacte du stockage de bois (référence précise des parcelles) pour lever l'ambiguïté du récépissé initial ;
- **Maîtrise des risques d'incendie et de propagation :** Débroussailler et maintenir une zone exempte de matières combustibles (notamment par rapport aux palettes de la société JF Bois) pour respecter la distance minimale d'isolement de 5 mètres et éliminer tout effet d'embrasement par la végétation. Une modélisation selon la méthode Flumilog sera réalisée afin de démontrer que les flux thermiques restent dans l'enceinte du site;
- **Mise en conformité de la Défense Extérieure contre l'Incendie (DECI) :** Préciser en lien avec le SDIS 43 les moyens d'intervention disponibles pour protéger le site. Au besoin, une

réserve incendie sera mise en place;
