Versailles, le 18/09/2026

# Rapport de l'Inspection des installations classées

Visite d'inspection du 04/08/2026

**ACIERIES ET LAMINOIRS DE PARIS ALPA**

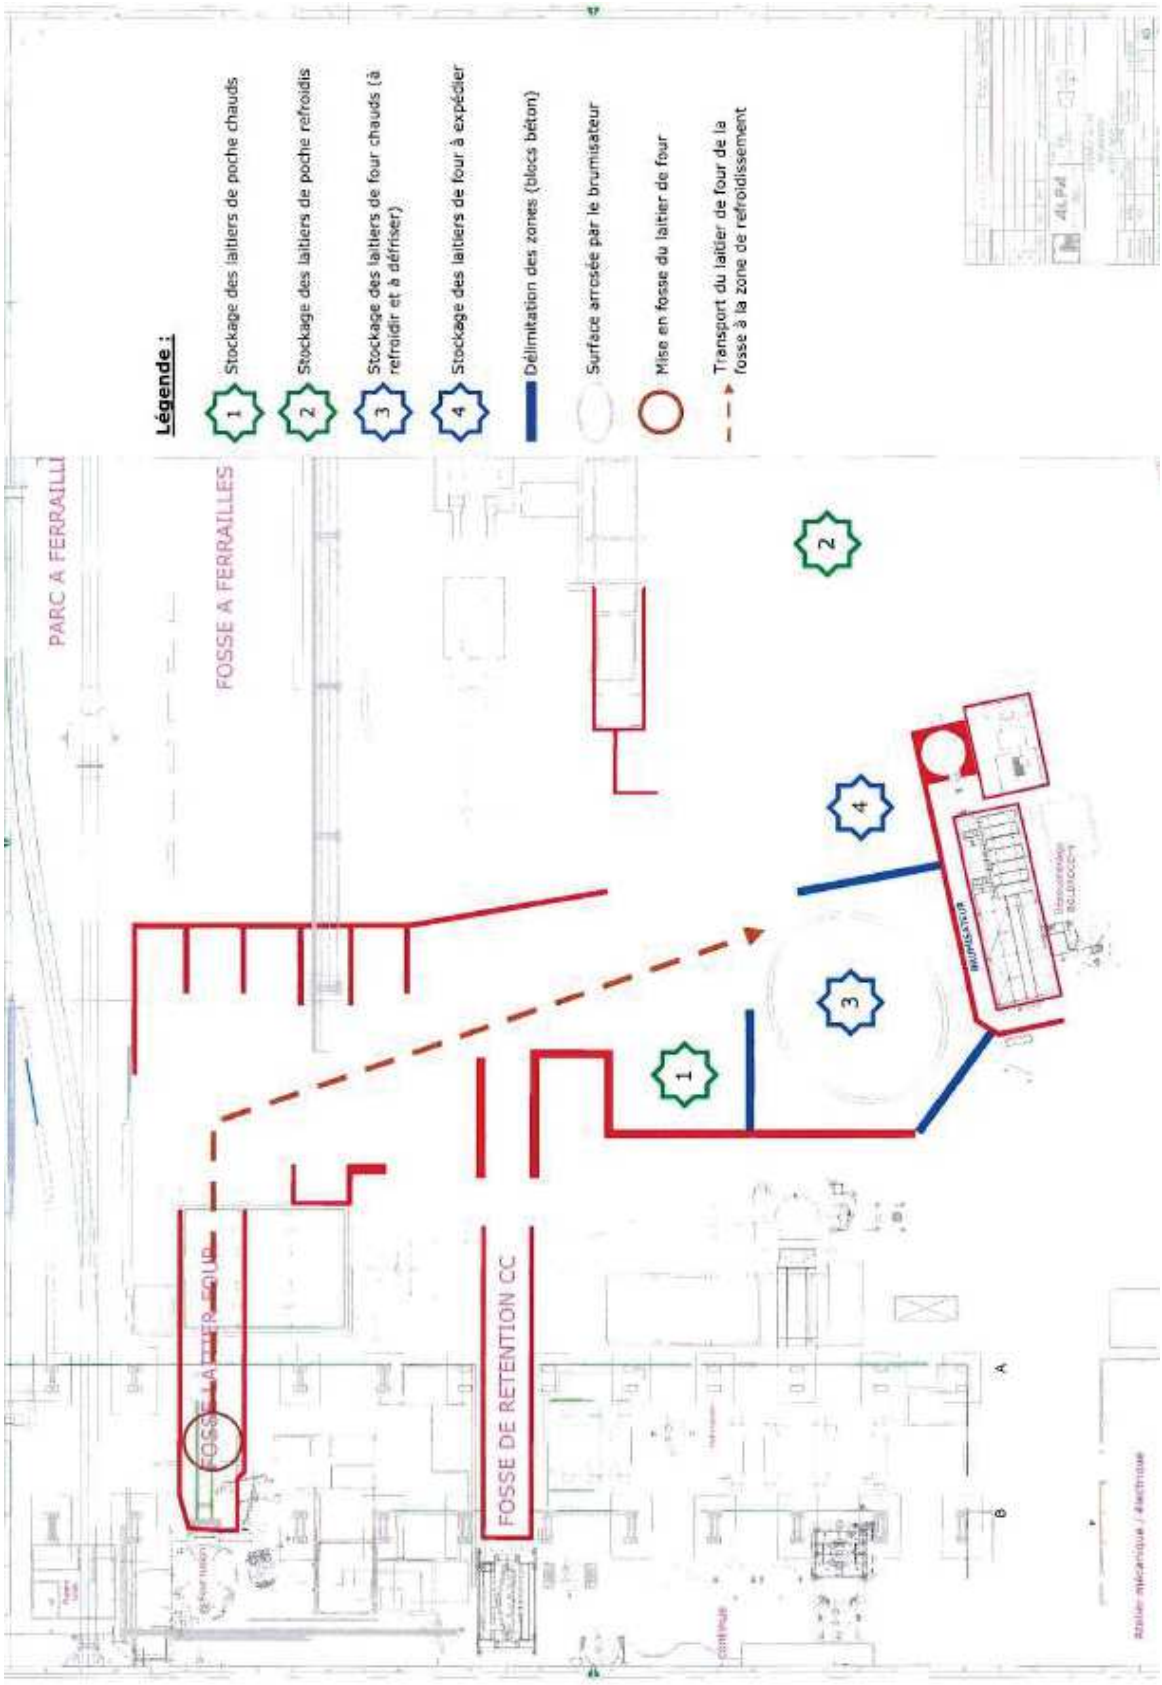
**Plan de la réorganisation de la zone à risques des laitiers.**

L'étude fournit un plan zoomé sur le secteur à risque de la zone des laitiers avec l'identification des limites du trajet des laitiers à la sortie du four jusqu'au stockage pour refroidissement, des zones de stockage selon les différents stades de températures des laitiers et la délimitation des zones de stockage : « Stockage de laitiers de poche chauds » et « stockage de laitiers de four chaud ».

Un **plan des zones à risques** ci-dessous, du 15/09/25, référencé : 30001B816 est également, annexé à l'étude : il a été mis à jour quant à la zone 27 comme « Parc à laitiers, (risque lors de la manipulation des laitiers et la présence d'eau) ».

Le jour de la visite de contrôle, l'inspection n'a pas pu voir la zone des laitiers en place, car celle-ci était vide de certains équipements pour permettre la maintenance annuelle, avec l'installation de plusieurs grues sur place.

Cependant, il a été vérifié par l'inspectrice sur la zone : la présence des nouvelles caméras fixes et mobiles, celle du brumisateur annoncé par le plan d'action, le doublement des lances présentes sur site avec des lances évoluées qui vaporisent l'eau au lieu de la débiter en jet.
L'exploitant explique que les lances à eau anciennes et récentes ainsi que le brumisateur sont aujourd'hui asservis à une temporisation automatique, pour prévenir et limiter une accumulation d'eau et la création de flaques, tout en accélérant le refroidissement des laitiers.

| Actions | Délai | Investissement k€ | Avancement |
|---|---|---|---|
| Délimitation et identification des zones de traitement et de stockage des laitiers. | 30.09.25 | / | Réalisé |
| Délimiter à l'aide de blocs béton ou glissières béton | 17.10.25 | 6k€ | Réalisé |
