Rapport de l'Inspection des installations classées

Visite d'inspection du 07/07/2022

BERGER Georges-Louis

La Grande Levanchée
39570 COURLAOUX

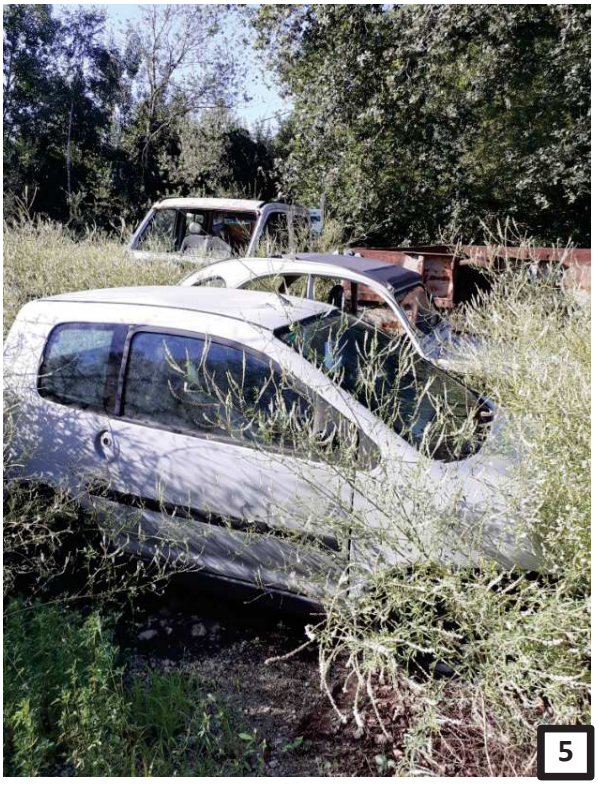
Annexe : photos

Le jour de la présente inspection, il est constaté que les Véhicules Hors d'Usage (VHU) **non dépollués** entreposés, lors de la précédente inspection, sur des sols non étanches, ont été évacués. Une grande partie des nouveaux VHU non dépollués présents sur le site sont placés sur l'aire prévue à cet effet (photo n°1), qui n'est plus utilisée comme aire de dépollution secondaire.

Cependant, de nouveaux VHU non dépollués (environ une dizaine) sont à nouveau entreposés sur des sols non étanches (photos n°2, 3, 4, 5 et 8).

CONSTAT NON SOLDE. Les prescriptions de l'arrêté préfectoral de mise en demeure n°AP-2021-66-DREAL du 17/12/21 ne sont pas respectées dans leur ensemble. Les VHU **non dépollués** ne peuvent être entreposés sur un sol non étanche et doivent être évacués vers des filières autorisées, ou placés sur l'aire étanche prévue à cet effet. Dans le cas où des modifications du site sont prévues pour entreposer les VHU **non dépollués** en excédent dans des conditions conformes, elles devront être portées à connaissance du préfet avec tous les éléments d'appréciation nécessaires, conformément à l'article 4 de l'arrêté d'autorisation du site du 07/09/04.

Référence réglementaire : Arrêté Ministériel du 26/11/2012, article 9
Thème(s) : Risques accidentels, Etiquetage
Prescription contrôlée : [...]Les récipients portent en caractères lisibles le nom des produits et, s'il y a lieu, les symboles de dangers conformément à la législation relative à l'étiquetage des substances, préparations et mélanges dangereux.[...]
Constats : rappel du constat - non-conformité n°1 : les cuves à huiles usagées et à carburant ne comportent pas en caractères lisibles le nom des produits et les symboles de dangers conformément à la législation relative à l'étiquetage des substances, préparations et mélanges dangereux. Le jour de l'inspection, la cuve à huiles et la cuve à carburants comportent en caractères lisibles le nom des produits contenus. Le symbole "inflammable" de la cuve à gasoil est conforme et bien visible (photo n°9). **CONSTAT SOLDE.**
Type de suites proposées : Sans suite

Constats : rappel du constat - non-conformité n°4 : les cuves de carburant et d'huiles usagées ne sont pas équipées de rétentions. Le jour de l'inspection, les cuves sont équipées de rétentions (photo n°9). **CONSTAT SOLDE.**
Type de suites proposées : Sans suite
Proposition de suites : Sans objet
