Rapport de l'Inspection des installations classées

Visite d'inspection du 03/09/2026

BIOSYL AUVERGNE

Références : UID4243-MEA-026-323
Code AIOT : 0003202798

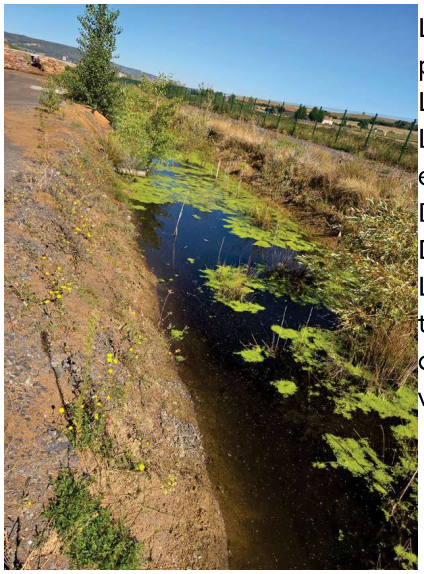
Les eaux d'extinction suite à l'incendie d'Avril 2026 sont toujours présentes sur site, confinées au sein d'un bassin de décantation.
L'exploitant a procédé à une analyse de ce bassin le 22 juin 2026.
Les valeurs mesurées pour les paramètres DCO et DBO5 sont en écarts par rapport aux VLE.
DCO : 154 mg/L (VLE : 125 mg/L)
DBO5 : 35 mg/L (VLE : 30 mg/L)
L'exploitant indique avoir contacté un prestataire pour l'aider au traitement de ces eaux et il a été préconisé de procéder à une décantation du bassin, une analyse des eaux décantées, une vidange du bassin et un curage de celui-ci.

L'inspection demande à l'exploitant dans un premier temps de procéder à une contre-analyse des eaux contenues dans le bassin de décantation. En effet, le bassin est long (environ 130 m de long) et une seule prise d'échantillon ne semble pas représentative du contenu du bassin.
Le Guide de mise en œuvre relatif aux opérations d'échantillonnage et d'analyse de substances dans les rejets aqueux des ICPE précise (page 13) :
« Le recours à un prélèvement ponctuel directement dans la bâchée ou le bassin n'est pas approprié. La raison est que le volume contenu en bâchée ou en bassin n'est pas homogène sur toute la colonne d'eau. Les substances présentes dans le rejet vont selon leurs propriétés physico-chimiques soient s'absorber sur les particules et décanter lentement en fond de bassin, soient se volatiliser ou se solubiliser dans la phase dissoute. »
Au regard du guide sus-visé, la façon la plus sûre d'avoir un échantillon homogène pourrait être de procéder à une vidange du bassin de décantation vers le second en mettant en place entre les deux un préleveur automatique à température contrôlé. Afin d'obtenir un échantillon moyen représentatif, plusieurs prises d'échantillons devront être collectées (a minima 5 échantillons) à un pas de temps couvrant la durée de la vidange du bassin. La mesure du volume devra être enregistrée.

Le bassin de décantation 2 devra être confiné avant le début de l'opération.
En fonction des résultats obtenus, l'exploitant devra communiquer son plan d'action à l'inspection.
