Rapport de l'Inspection des installations classées

Visite d'inspection du 02/06/2023

NJP LOCATION

3 IMP DE LA PIERRE - 2, RUE DE L OUEST

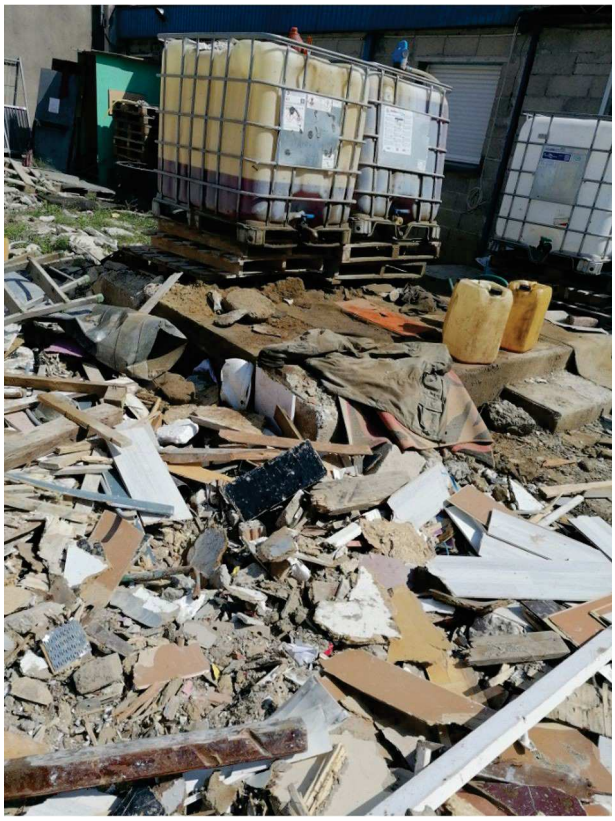
Référence réglementaire : Arrêté Ministériel du 06/06/2018, article 2.7
Thème(s) : Risques chroniques, pollution des sols
Point de contrôle déjà contrôlé : Sans Objet
Prescription contrôlée : Tout entreposage de produits ou déchets liquides susceptibles de créer une pollution de l'eau ou du sol est associé à une capacité de rétention dont le volume est au moins égal à la plus grande des deux valeurs suivantes : • 100 % de la capacité du plus grand réservoir ; • 50 % de la capacité globale des réservoirs associés.
Constats : L'inspection a constaté la présence de 3 cuves d'huiles/hydrocarbures d'une contenance unitaire de 1 000 l chacune. Deux de ces cuves contenaient du gasoil non routier. L'une de ces cuves était pleine. Des traces d'écoulement étaient visibles au sol. **Non-conformité 2** : Contrairement à l'article 2.7 de l'arrêté ministériel du 06/06/2018, l'exploitant ne dispose pas pour les produits et les déchets susceptibles de créer une pollution de l'eau ou du sol d'une capacité suffisante. L'exploitant mettra en place les mesures techniques à même de garantir la présence effective d'une rétention conforme à la prescription.

Illustration 2: Zone de stockage de produits pétroliers. Source : IIC

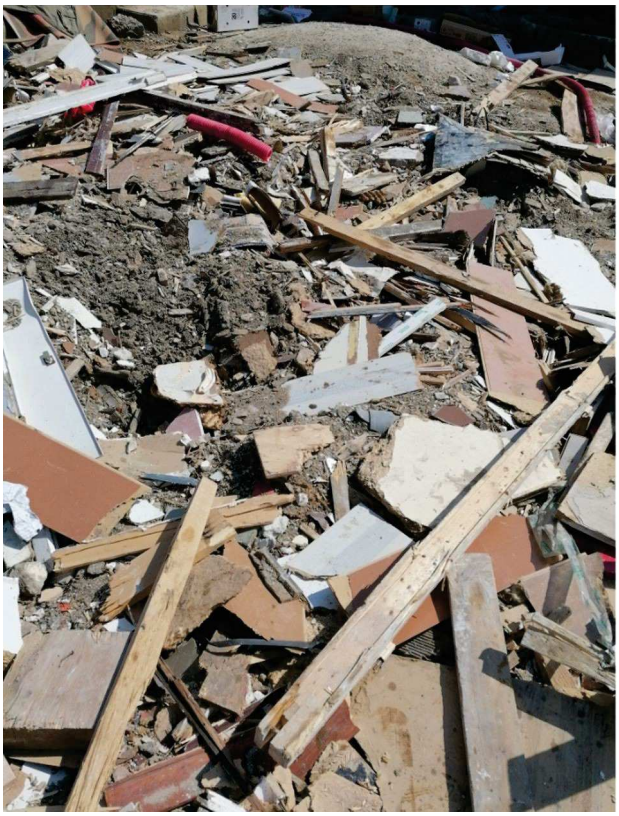
Référence réglementaire : Arrêté Ministériel du 06/06/2018, article 2.7
Thème(s) : Risques chroniques, Rétention des aires et locaux de travail
Prescription contrôlée : Le sol des aires et des bâtiments où sont entreposés ou manipulés des métaux, alliages de métaux, des déchets ou des matières dangereuses pour l'homme ou susceptibles de créer une pollution de l'eau ou du sol est étanche, A1 (incombustible) et équipé de façon à pouvoir recueillir les eaux de lavage et les matières répandues accidentellement.
Constats : L'inspection a constaté l'absence de rétention sur les aires de stockage et de manipulation des matières. L'exploitant a expliqué qu'il traiterait ce point une fois qu'il aurait réuni les fonds nécessaires pour la réalisation des travaux, mais qu'en attendant, il devrait travailler dans ces conditions. L'exploitant a précisé avoir prévu les travaux en fin d'année 2023. Par ailleurs, l'exploitant a présenté à l'extrémité de la parcelle, une zone dont le sol a été imperméabilisé. L'inspection a constaté que dans cette zone imperméabilisée, dont la surface est estimée à environ 150 m^2, les déchets n'y étaient pas stockés : seuls des bennes et un dispositif de pesée étaient présents. **Non-conformité 1** : Contrairement à l'article 2.7 de l'arrêté ministériel du 06/06/2018, le sol des aires de stockage ou de manipulation des matières, produits et déchets n'est pas étanche, incombustible et équipé de façon à pouvoir recueillir les eaux de lavage et les matières répandues accidentellement.

Illustration 1: Stockage en partie brassé avec la sol. Source : IIC.

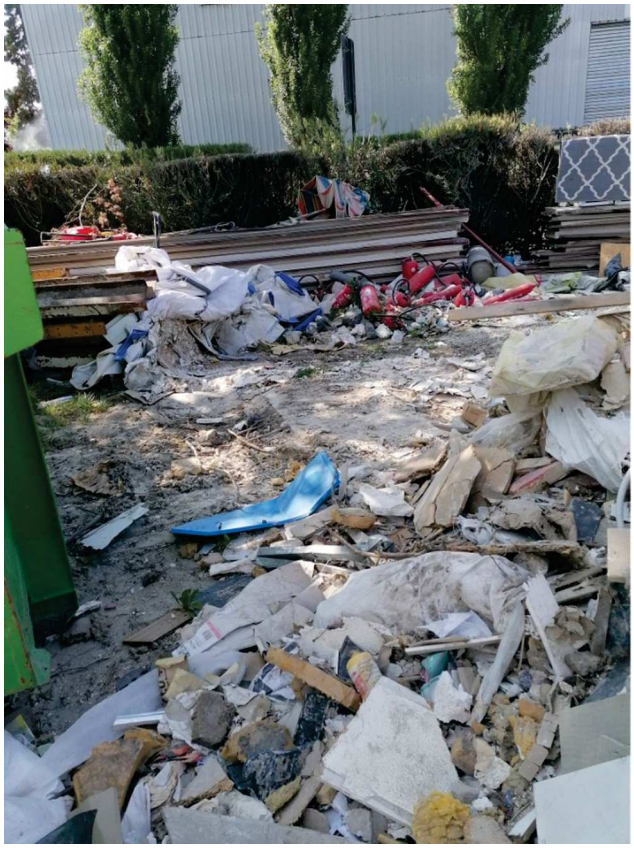
Illustration 3: Stockage à même le sol. Source : IIC.

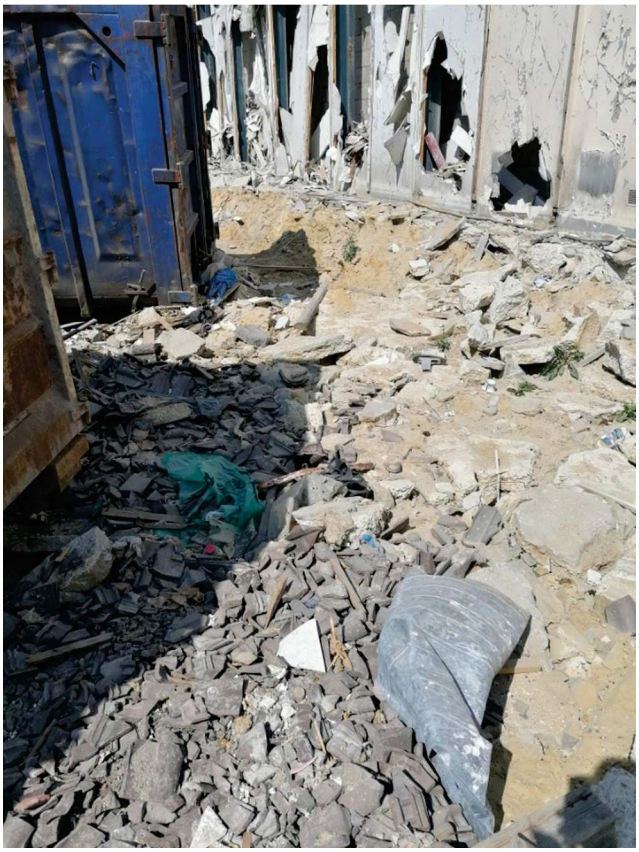
Référence réglementaire : Arrêté Ministériel du 06/06/2018, article 7
Thème(s) : Risques chroniques, Déchets dangereux
Prescription contrôlée : L'exploitant prend toutes les dispositions nécessaires dans la conception, l'aménagement, et l'exploitation de ses installations pour : - en priorité, prévenir et réduire la production et la nocivité des déchets ; - assurer une bonne gestion des déchets de son entreprise en privilégiant, dans l'ordre ; a) La préparation en vue de la réutilisation ; b) Le recyclage ; c) Toute autre valorisation, notamment la valorisation énergétique ; d) L'élimination.
Constats : L'inspection a constaté que sur la partie restante d'un bâtiment qui a été partiellement détruit par l'exploitant, subsistent des panneaux de fibrociments contenant de l'amiante. Une partie de ces panneaux ont été dégradés. L'exploitant s'est engagé à les éliminer vers une filière dédiée. L'inspection a rappelé à l'exploitant les problématiques et les risques liés à la dégradation et à la manipulation de ces produits dangereux (présence de fibres d'amiante). L'exploitant s'est engagé à les traiter dans une filière dédiée et à tenir à disposition de l'inspection les bordereaux de suivi de déchets. **Non-conformité n° 3 :** Contrairement à l'article 7 de l'arrêté ministériel du 06/06/2018, l'exploitant n'a pas géré ses déchets dangereux de manière à réduire la nocivité des déchets. L'inspection demande à l'exploitant de faire évacuer ses déchets amiantés dans la filière dédiée.

Illustration 5: Zone avec présence de fribrociment amianté fortement abimé par la démolition et/ou l'activité. Source IIC.

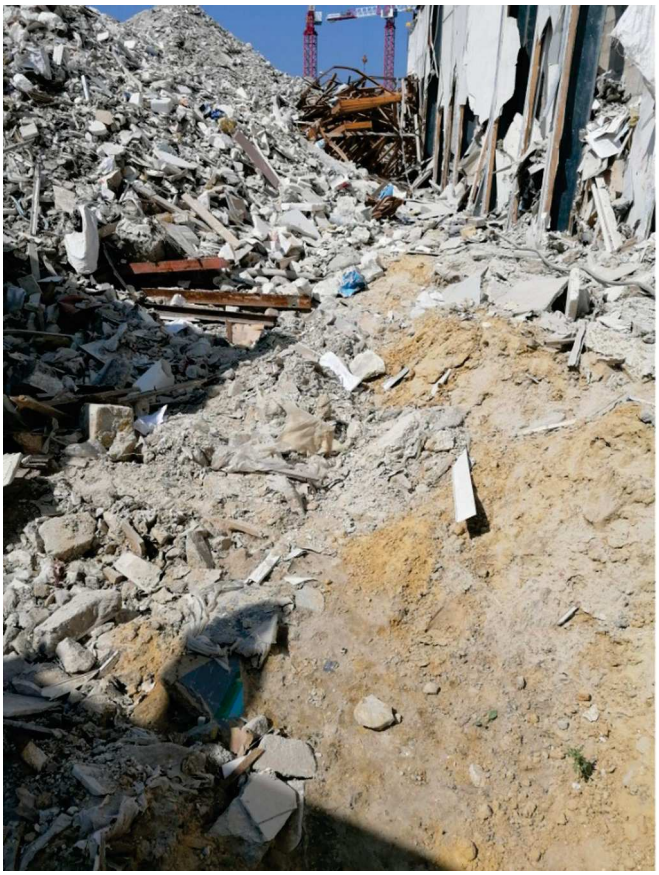
Illustration 6: Stockage en partie brassé avec le sol. Source : IIC.
