Rapport de l'Inspection des installations classées

Visite d'inspection du 18/12/2025

ECO TRAITEMENT RECYCLAGE

Références : UID4243-MEA-026-038
Code AIOT : 0010500168

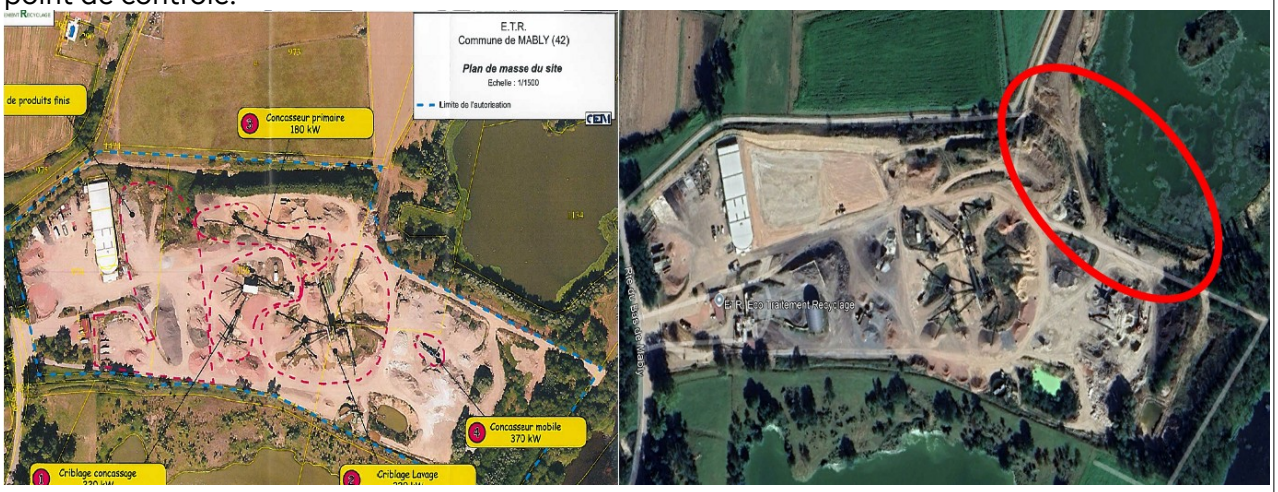
Référence réglementaire : Arrêté Ministériel du 10/12/2013, article 3
Thème(s) : Situation administrative, Périmètre d'exploitation
Prescription contrôlée : L'installation est implantée, réalisée et exploitée conformément aux plans et autres documents joints à la demande d'enregistrement.
Constats : En préparation de l'inspection, une suspicion d'exploitation hors périmètre a entraîné l'ajout de ce point de contrôle.  Lors de l'inspection, il a été confirmé deux irrégularités. En premier lieu l'extension illégale du site en dehors du périmètre autorisé, au niveau des parcelles 1134 et 1600 du plan cadastral de la commune de Mably. En continuité directe avec l'installation, il est constaté lors de l'inspection la présence d'une piste, d'un convoyeur mobile, de pièces de rechanges et de stocks de matériaux d'une hauteur d'environ 7-8 m hors du périmètre du site (photos ci-jointes).

L'extension s'est faite vers le nord du site, sur une surface d'environ 5000 m², de façon progressive depuis 2020 d'après les vues satellites. Cette zone correspond à la bordure d'un étang constitué suite de l'abandon d'une gravière exploitée en dernier lieu par GRANULATS RHONE LOIRE (GRL), ayant fait l'objet d'une cessation d'activité régulière ayant fait l'objet d'un PV de récolement du 20/06/2005. Cette extension a entraîné une avancée sur l'étang et une destruction du milieu notamment au niveau des berges, qui avaient été ensemencées par GRL dans le cadre de la remise en état du site.

En plus de cette extension un "merlon" d'une longueur de 200 mètres par 20 de large et 2 à 3 mètres de hauteur a été réalisé par ETR au nord du site ICPE en bordure ouest de l'étang précité (parcelles 1600 et 1607), le long d'une piste. Cela concerne un volume important de matériaux dont l'origine et la nature sont pour l'instant inconnus. Au vu des relevés satellites, ces travaux semblent avoir eu lieu entre 2021 et 2023 et ont manifestement impacté les berges existantes qui étaient végétalisées ; aujourd'hui des broussailles repoussent sur le merlon, sans qu'il n'y ait eu de plantation (photo ci-dessous).

L'inspection propose à Mme la Préfète que l'entreprise Eco Traitement Recyclage soit mise en demeure de régulariser l'extension de sa plateforme de recyclage hors du périmètre ICPE, sous un délai **d'un mois.**
Au vu de la localisation des terrains, une extension du site n'est pas envisageable. La régularisation ne pourra se faire que par un retrait de l'activité hors site et une remise en état conforme aux vocations naturelles de la zone, dont les conditions seront précisées suite au contrôle conjoint prévu prochainement sur site. Un avis de la Police de l'Eau sera également sollicité au vu du classement de ces terrains en zone inondable.

Lors de l'inspection il a été demandé le retrait immédiat des pièces de rechanges et du convoyeur mobile, la fermeture de la piste et le balisage de la limite du site. Concernant le stock de matériaux son rapatriement ou son évacuation immédiate semble délicate au vu du volume concerné ; l'exploitant a indiqué dans un mail du 15/01/2026 avoir trouvé une filière pour évacuer cet excédent.
Il est demandé à ETR de transmettre **sous 15 jours** :
- les preuves du retrait demandé et du balisage de la limite du site (photos),
- la nature et le volume du stock présent hors site,
- des précisions sur la filière d'évacuation retenue et le calendrier associé.
