# PREFECTURE DE LA MAYENNE

## COMMUNES DE LAVAL ET L'HUISSERIE

### PLAN DE PRÉVENTION DU RISQUE NATUREL "MOUVEMENTS DE TERRAINS"

#### NOTE DE PRÉSENTATION

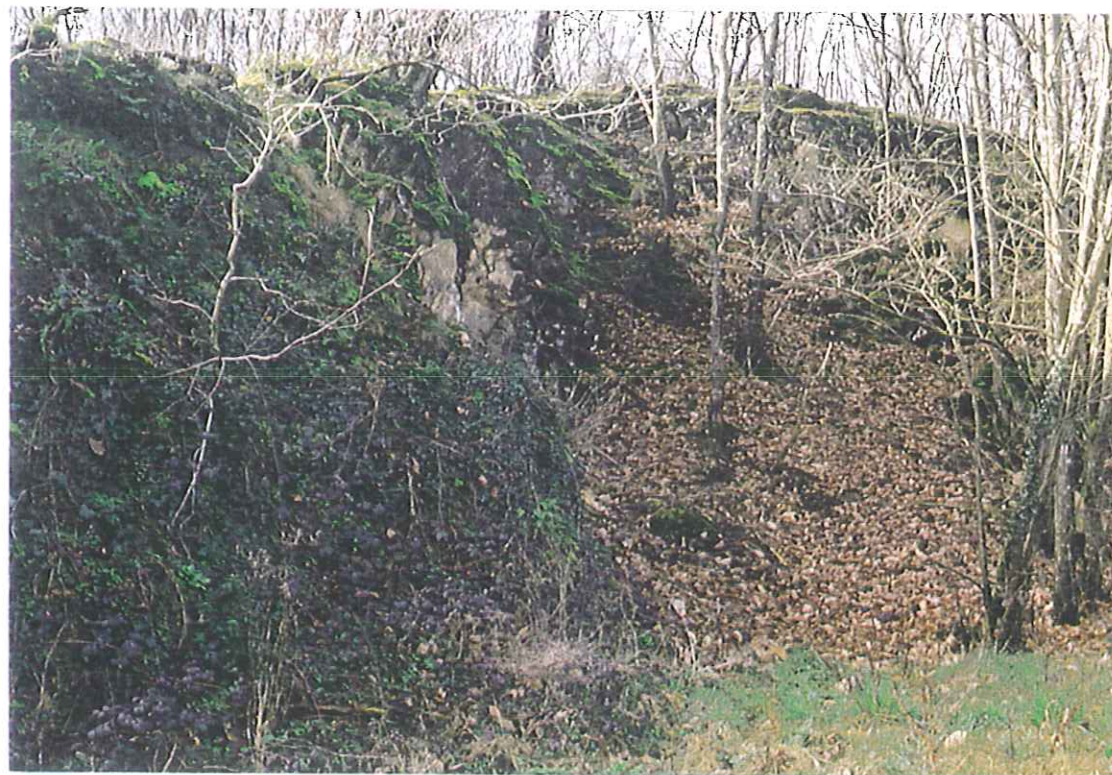
👉 *Cliché n° 1*

Ancien front de taille, en retrait de la RD 1, dont la hauteur varie de 5 à 10 m ; celui-ci présente des signes d'évolution récente par la conjugaison du travail du système racinaire et de la fissuration existante, très ouverte en sommet du front.

Il s'agit soit d'éboulements de blocs et de blocailles mélangés, soit du détachement de blocs plus importants (*cliché n° 3*).

*Vue d'ensemble du site.*

*Éboulement récent de petits blocs et de blocailles provoqué par l'action du système racinaire qui pénètre dans le réseau de fissuration et qui finit par désolidariser des masses rocheuses. (croissance + gonflement des racines ⇒ rupture du rocher ± fissuré).*

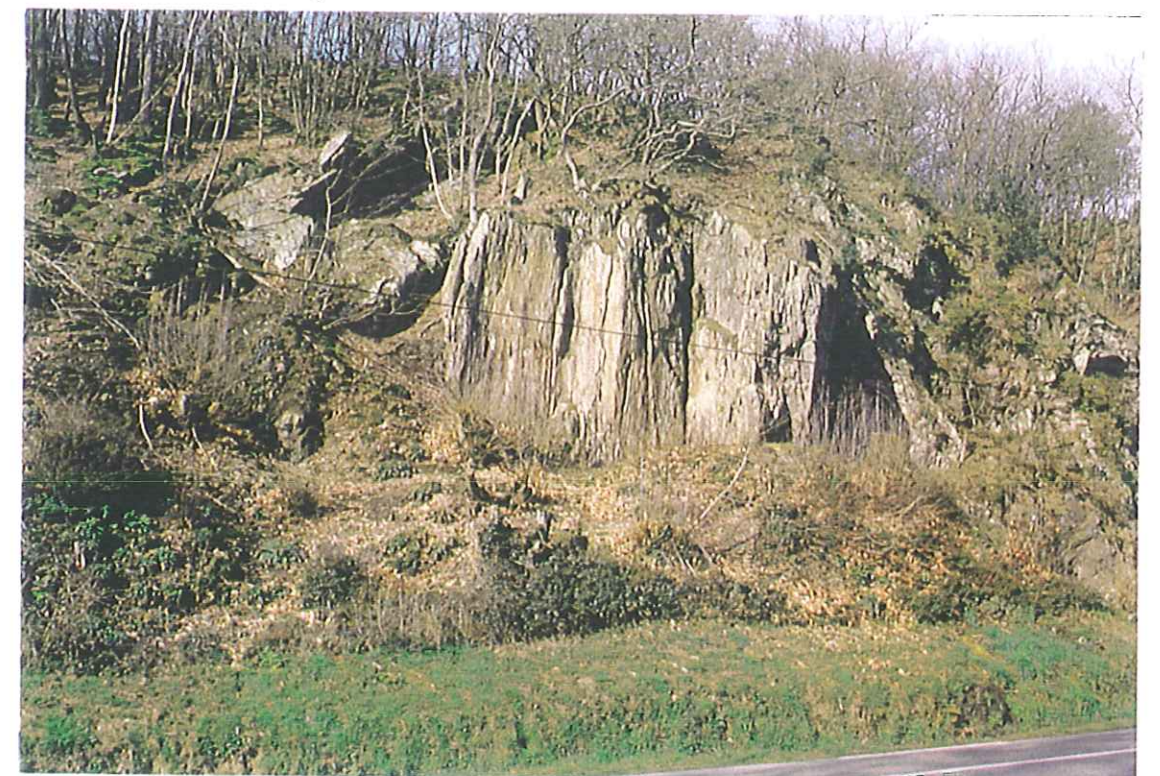
👉 Cliché n° 8

- Rupture de cohésion dans les couches verticales en partie méridionale par les racines et chute dans "couloir" menant à la RD ( $V = \text{qq dm}^3$  à  $1 \text{ m}^3$ )  $\Rightarrow$  *cliché n° 7*.
- Éboulement de voûte en partie médiane consécutive à l'existence d'un sous-cavage et glissement sur plan incliné (*cliché n° 8*).
- Instabilité de petits blocs en partie septentrionale et chute potentielle dans un réceptacle meuble, ce qui limite le risque pour la RD 1.

Vue d'ensemble du site E.

*Risque de rupture de la voûte d'un sous-cavage. Des blocs déjà désolidarisés par le système racinaire peuvent chuter dans le réceptacle de base, mais également rebondir et atteindre la RD 1.*

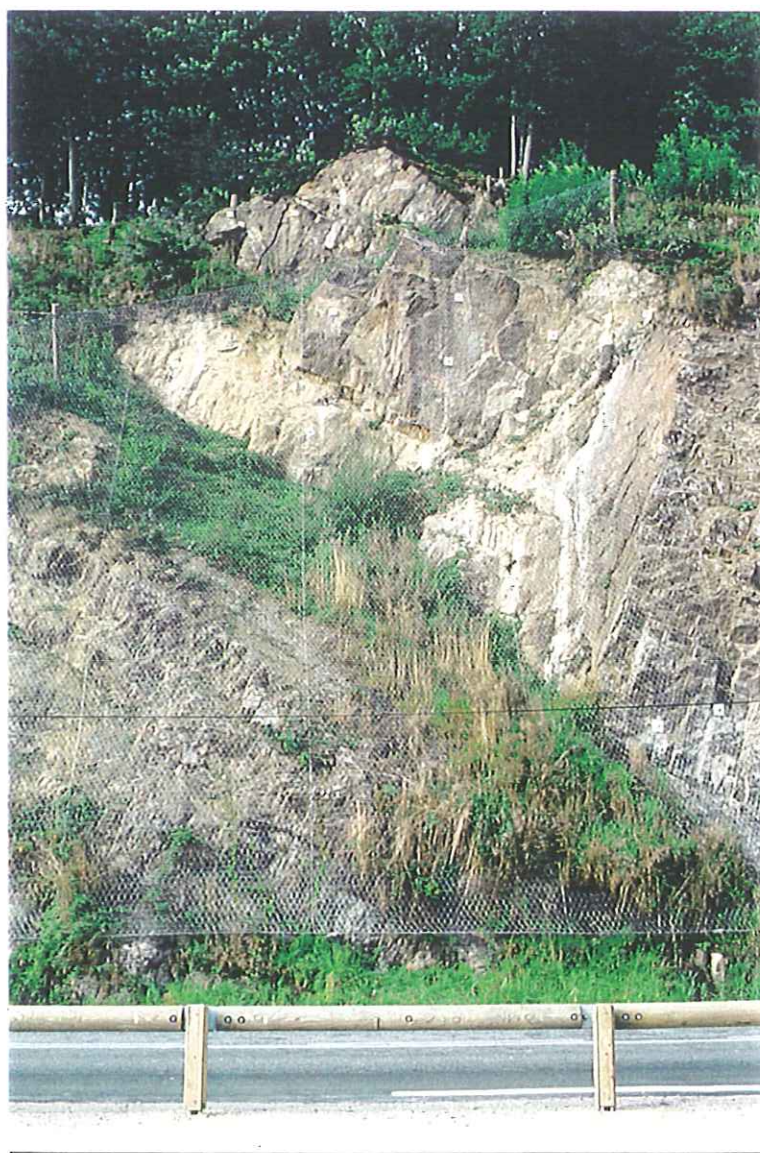
📷 Cliché n° 19

*Vue générale de la partie septentrionale.*

- la réalisation d'ancrages passifs ;
- la mise en place d'un écran grillagé déformable installé en tête sur poteaux bois.

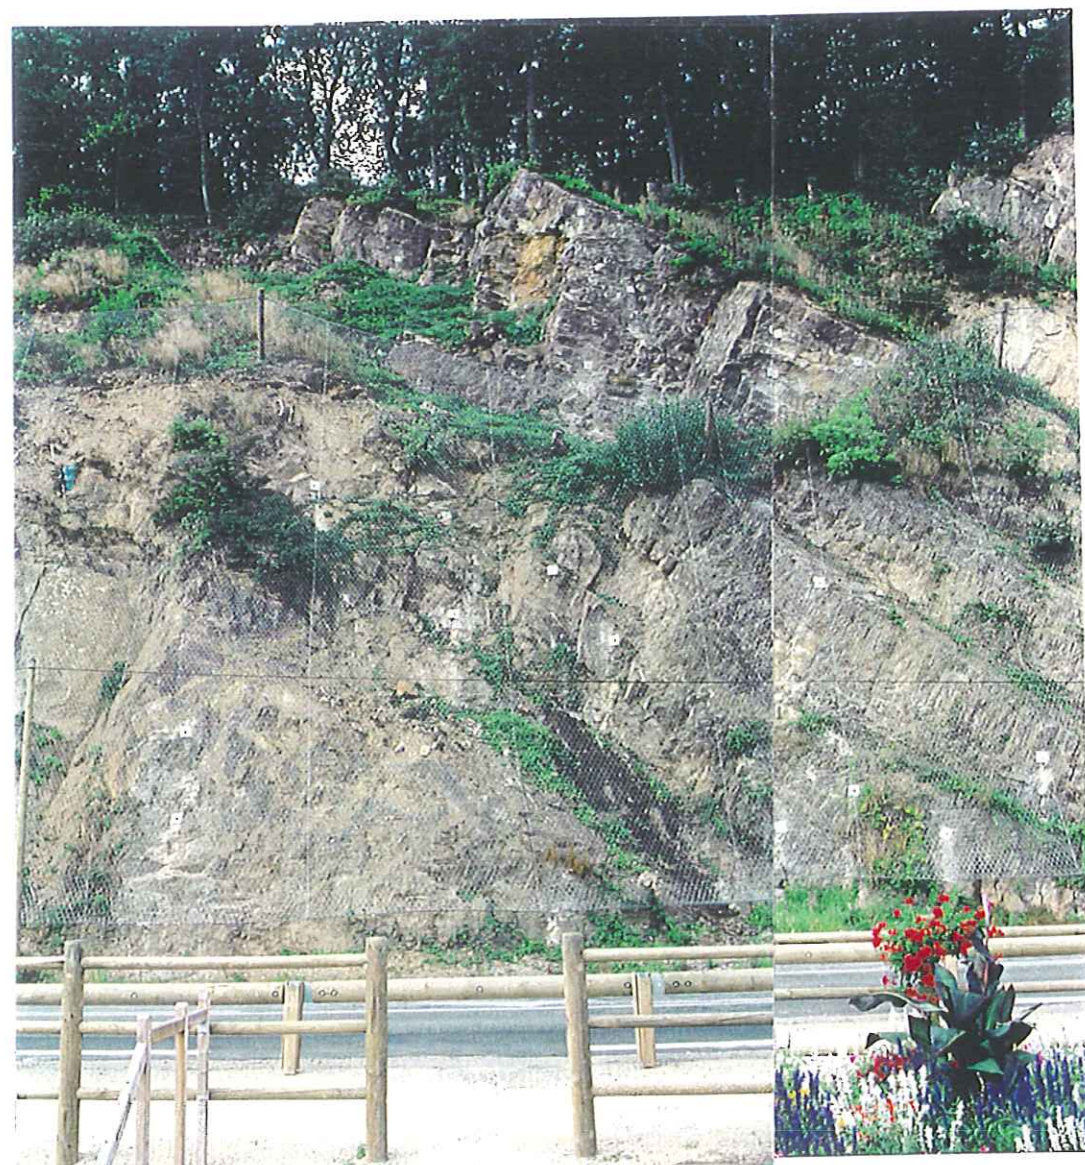
Cliché n° 22

*Vue générale de la partie médiane.*

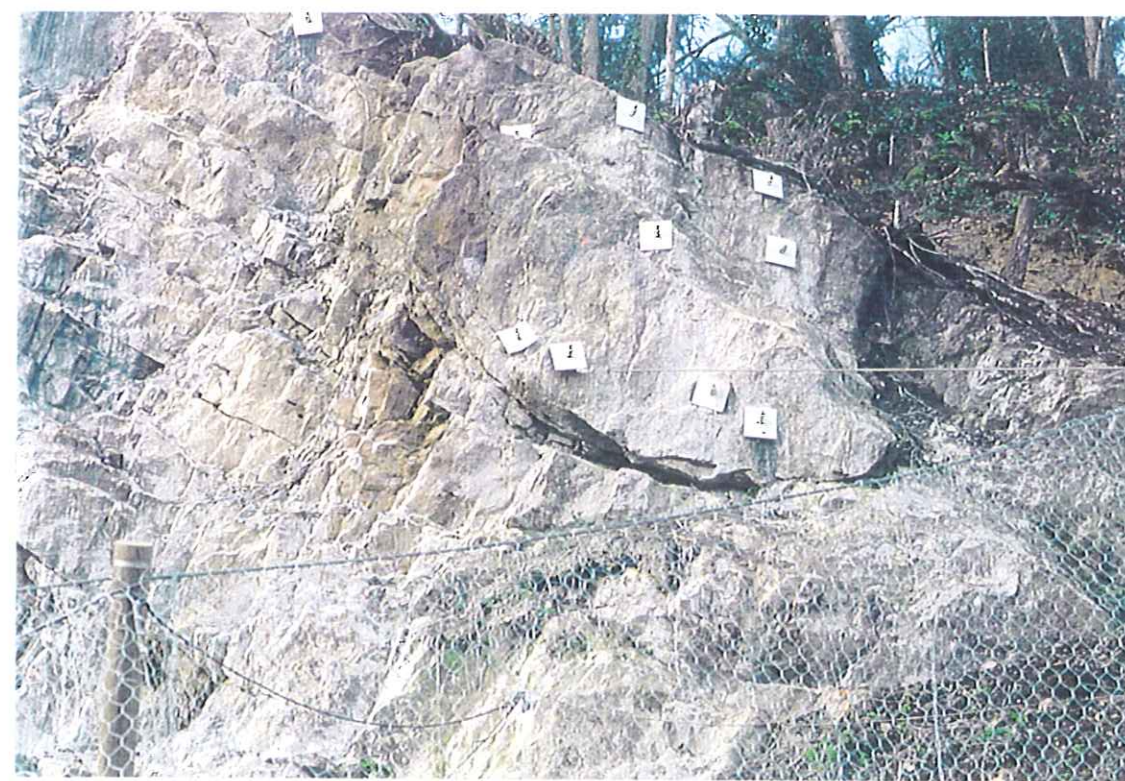
Cliché n° 23

*Partie sommitale méridionale  
(voir localisation sur cliché n° 24).*

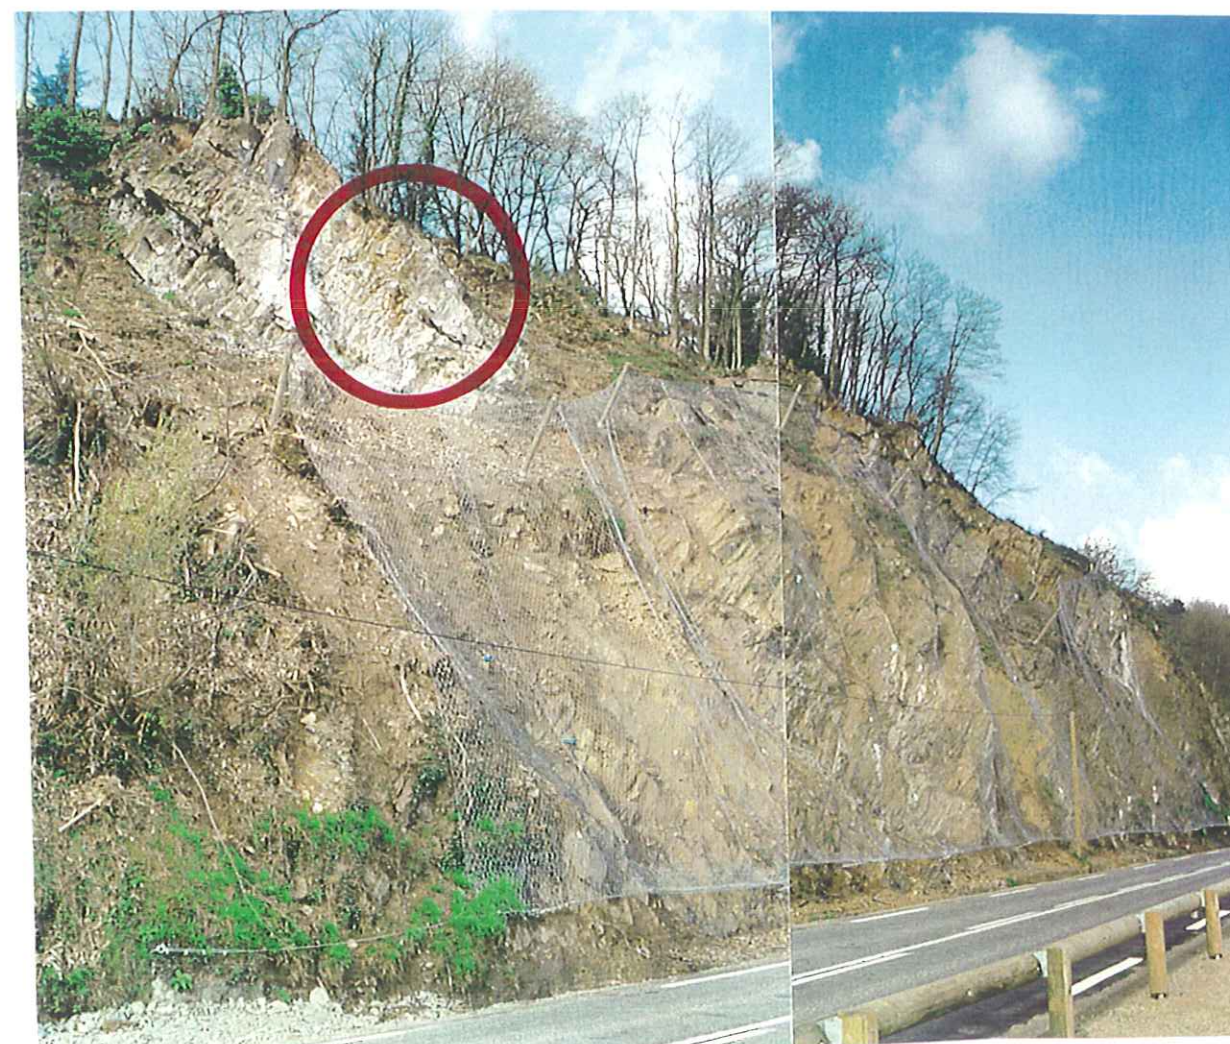
Cliché n° 24

| Repérage des ensembles | Repérage des zones spécifiques | Nature des phénomènes d'instabilité | Volumes concernés | Niveau de risque |
|---|---|---|---|---|
| | O | Nombreux petits volumes désolidarisés par racines et une masse plus importante fissurée et montrant des circulations d'eau sur la falaise bordant la RD 1.<br>+<br>Escarpements très fissurés et présentant des sous-cavages.<br>Éboulements récents de blocailles et petits blocs.<br>Pendage défavorable d'un plan de fissuration. | qq dm <sup>3</sup> et qq m <sup>3</sup> voire qq centaines de m <sup>3</sup> | 3 pour RD 1 |

*Vue d'ensemble du site O.*
