## **Rapport de l'Inspection des installations classées**

Visite d'inspection du 13/06/2022

#### **Ancien site de la SAS SLIC CORVOL faisant l'objet de travaux de mise en sécurité par l'ADEME**

Grande Rue  
58460 CORVOL L'ORGUEILLEUX

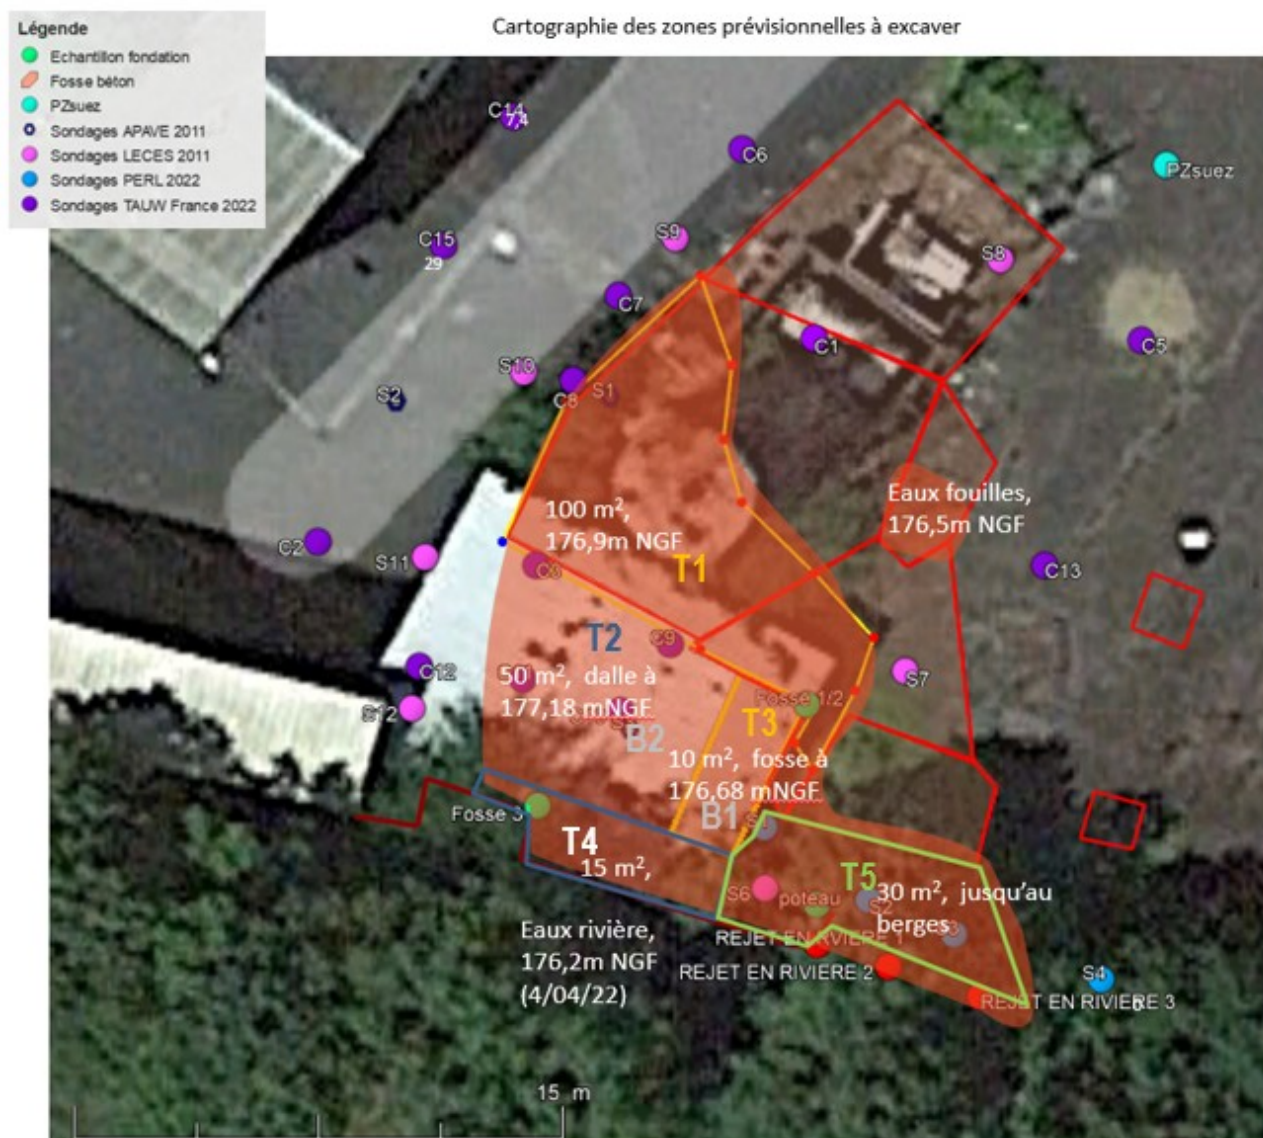
## Annexe : zones d'excavation T1 à T5 (fond rouge)

(extrait du CCTP des travaux de sécurisation du Sauzay post incident de pollution : Document ADEME 2022MAR000211 du 25 mai 2022)
