Rapport de l'Inspection des installations classées

Visite d'inspection du 14/01/2026

VENCOREX FRANCE

Rue LAVOISIER
38800 Le Pont-De-Claix

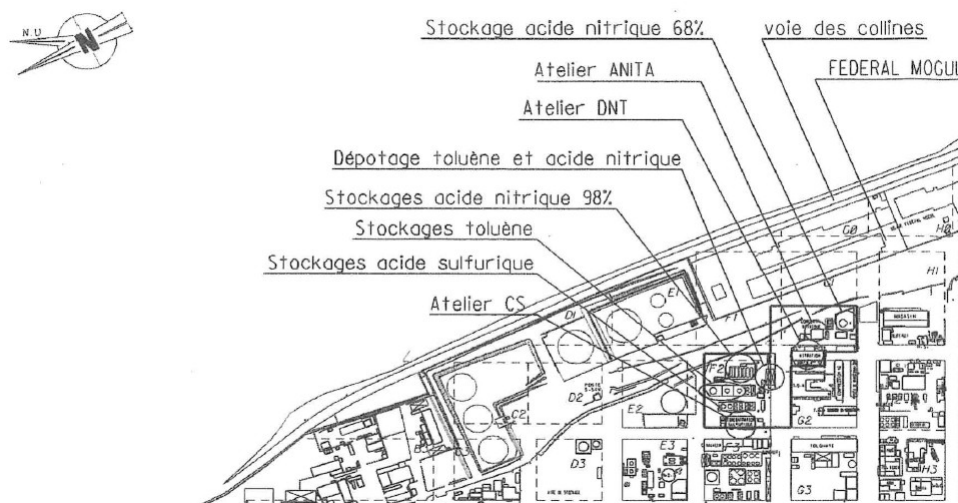
Le 27 juin 2017, la société Vencorex a transmis un dossier de cessation décrivant les opérations de « mise en sécurité » réalisées. Pour mémoire ce secteur d'activité comportait les ateliers suivants :

- Atelier ANITA (Concentration acide nitrique – carreau G1) ;
- Atelier CS (Concentration acide Sulfurique – F2),
- Atelier DNT (Production de DiNitroToluène par nitration du toluène – G2),
- Atelier Compression Hydrogène (G2),
- Atelier TDA (Production de la TDA par hydrogénation du DNT – G2)

Ce dossier avait fait l'objet d'une demande de compléments relatif à la surveillance des effets de l'installation sur l'environnement (attente d'un diagnostic de la pollution dans les sols et les eaux souterraines). Cette demande est restée sans réponse à ce jour. Bien qu'il s'agisse d'une cessation intervenue avant le 1^{er} juin 2022, l'exploitant pourra faire intégrer ce secteur du site dans l'ATTES Mémoire afin de répondre à la demande.

→ Demande d'action corrective n°1 : Compléter le dossier de mise en sécurité de l'atelier amont TDI sur le point relatif à la surveillance des effets de l'installation sur l'environnement. Ce point pourra être intégré à l'ATTES Mémoire du site. [délai : 3 mois]

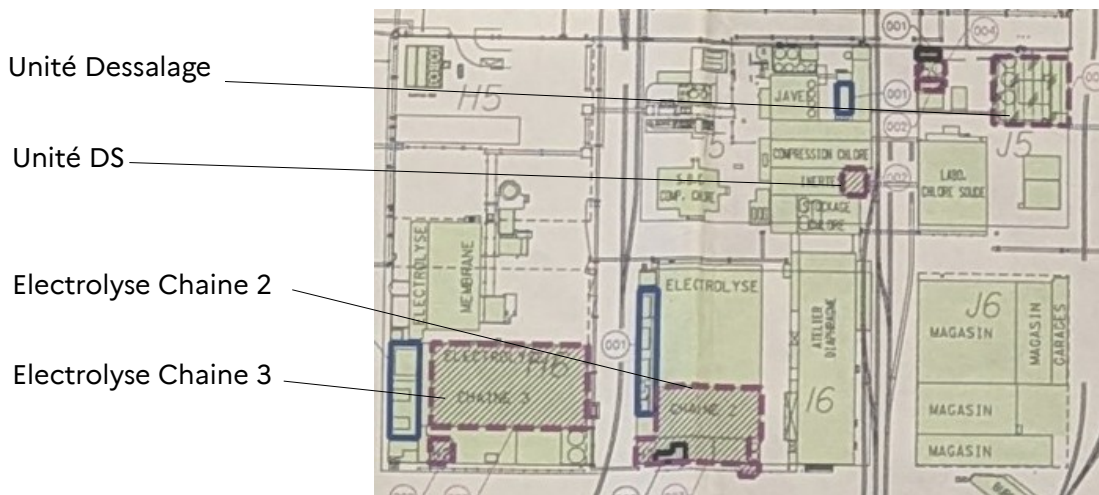
Pour mémoire, la mise en service de la nouvelle électrolyse à membranes en 2017 a conduit Vencorex à arrêter définitivement les ateliers suivants :

- les ateliers d'électrolyse à diaphragmes chaîne 2 (H6) et chaîne 3 (I6),
- l'atelier Soude 2 (L1) – atelier démantelé (cf inspection du 22/09/2023),
- l'atelier Dessalage (J5) – non visité,
- l'unité DS de la compression chlore (I5),

L'exploitant n'a pas déposé de dossier de cessation d'activité depuis l'arrêt de ces unités en 2017. L'ATTES « SECUR » de l'atelier chlore/soude du 28/11/2025 ne traite pas des opérations effectuées sur ces unités (bien que la synthèse des risques résiduels annexée au document, traitent de ces unités).

→ Demande d'action corrective n°6 : Transmettre un dossier de cessation d'activité ou étendre l'ATTES SECUR Chore/Soude aux unités arrêtées en 2017.
