## **Rapport de l'Inspection des installations classées**

Visite d'inspection du 04/08/2022

#### **EDF EN FRANCE EDF énergies renouvelables**

Visite d'inspection du 04/08/2022 de l'établissement EDF énergies renouvelables – Parc éolien de la côte de Jade, implanté route des polders du Daim 85 230 BOUIN

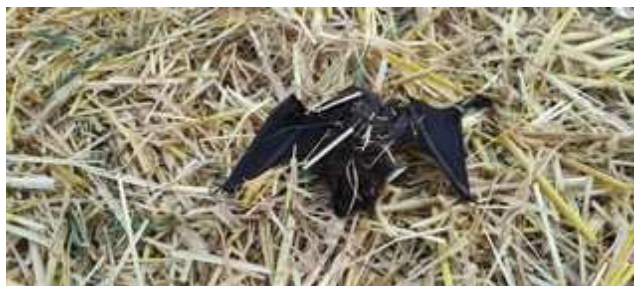
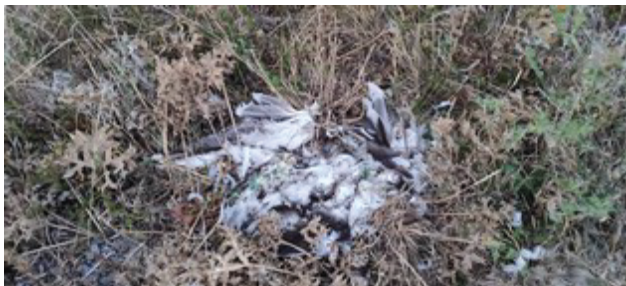
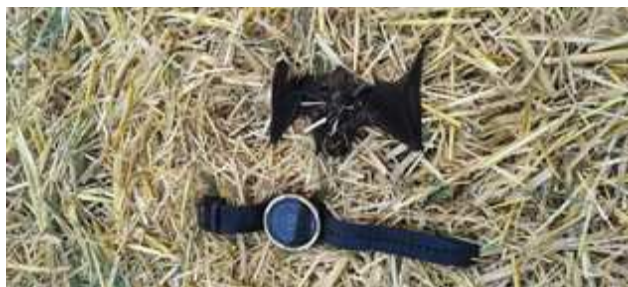
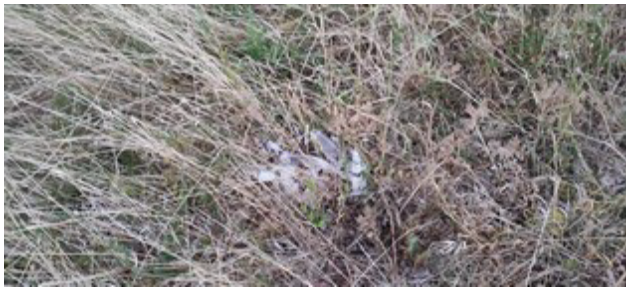
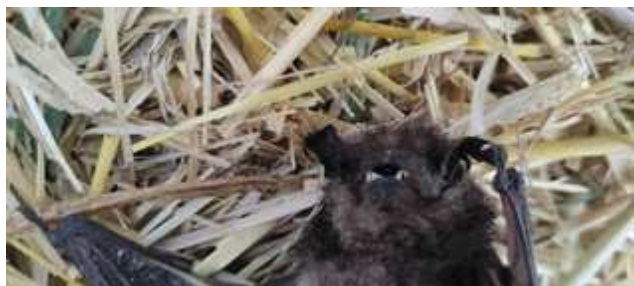
Cadavre de P. de Nathusius encore frais sous E5  
à environ 37 m du mât

=> Dans le plus bref délai et au plus tard sous 1 mois, l'exploitant renforce le bridage en faveur des chiroptères actuellement en place sur le parc éolien. En parallèle, il propose, sous 1 mois, à l'inspection des ICPE, en lien avec un bureau d'étude, un pattern de bridage renforcé à la lumière des suivis d'activité en altitude déjà réalisés. Ce renforcement de bridage doit couvrir efficacement le risque (donc l'activité observée en altitude) pour les espèces patrimoniales à la fois protégées et menacées, classées dans les catégories "En danger critique (CR)", "En danger (EN)" et "Vulnérable (VU)" sur listes rouges nationale et régionale.

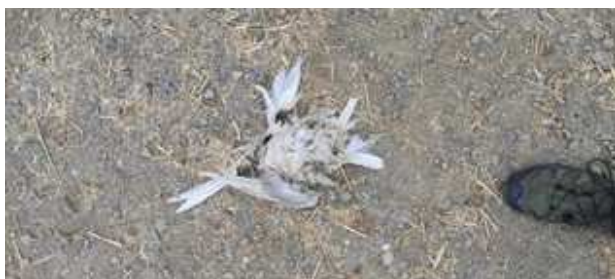
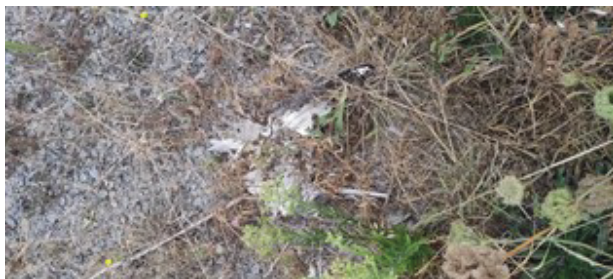
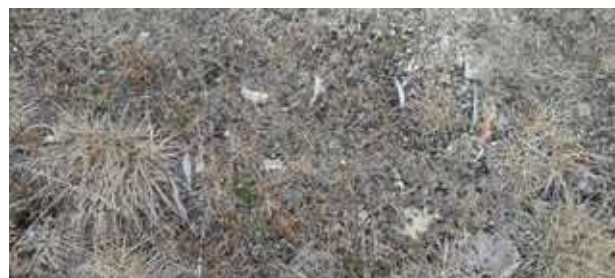
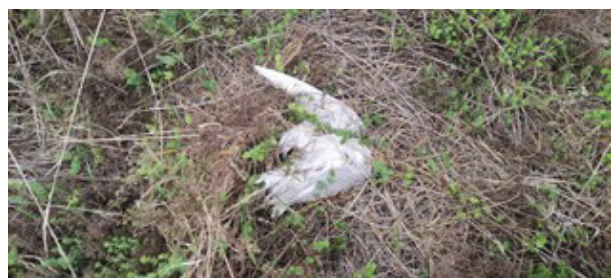
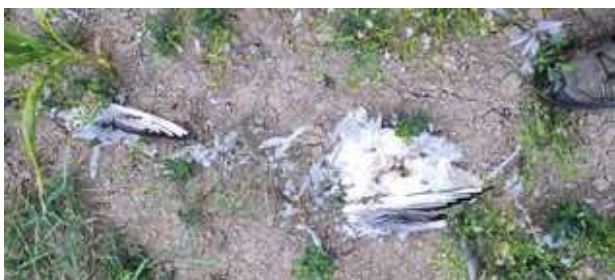
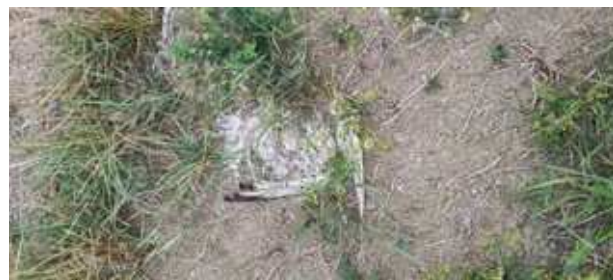
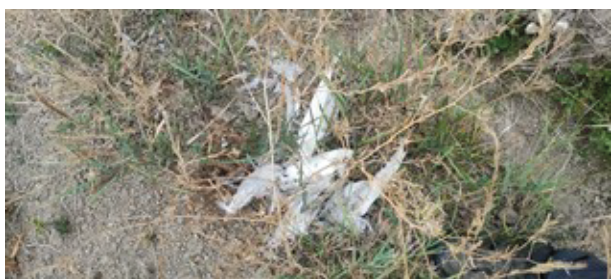
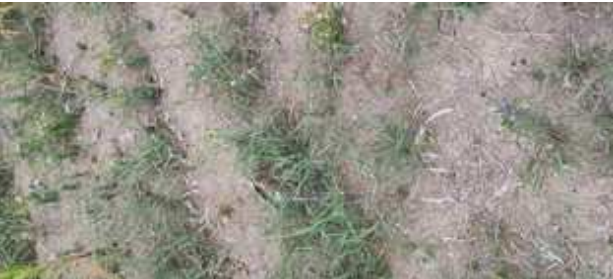
6 cadavres et 3 plumées d'oiseaux sp. sous E4

=> L'exploitant étudie la mise en place de mesures, même expérimentales, de réduction de la mortalité pour l'avifaune sur le parc éolien actuellement existant. Ces mesures doivent être étudiées avant toute mise en œuvre de mesures de compensation ou d'accompagnement en faveur de l'avifaune. Un plan d'action est attendu sous un mois par l'inspection des ICPE.
