Rapport de l'Inspection des installations classées

Visite d'inspection du 15 mai 2024

GREEN RECUP'

Références : UD95-2024-0396

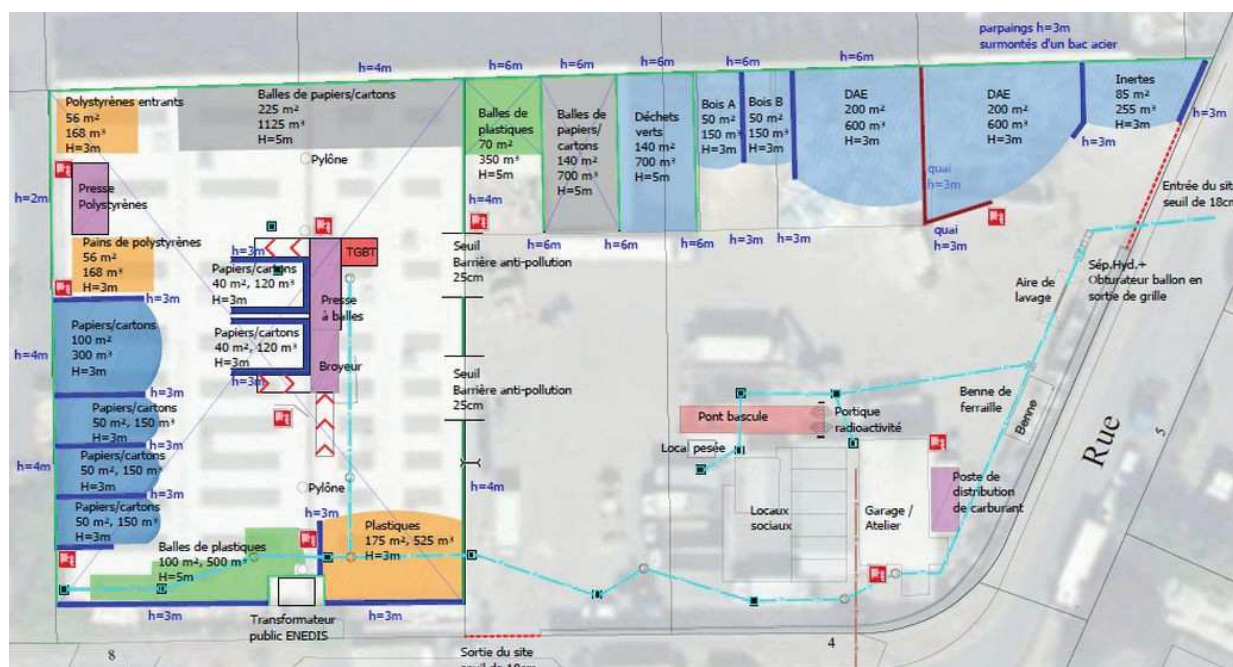
Sur la base du plan des stockages, l'inspection a réalisé le tour du site afin de vérifier, d'une part, la typologie des déchets et des différents stockages (voir fiche n°1) et d'autre part, les conditions d'exploitation.
