## **Rapport de l'Inspection des installations classées**

Visite d'inspection du 18/02/2026

#### **AUTODROME N20**

Installations Classées pour la protection de l'environnement  
AUTODROME – Visite 18/02/2026 – AVRAINVILLE  
Planche Photos

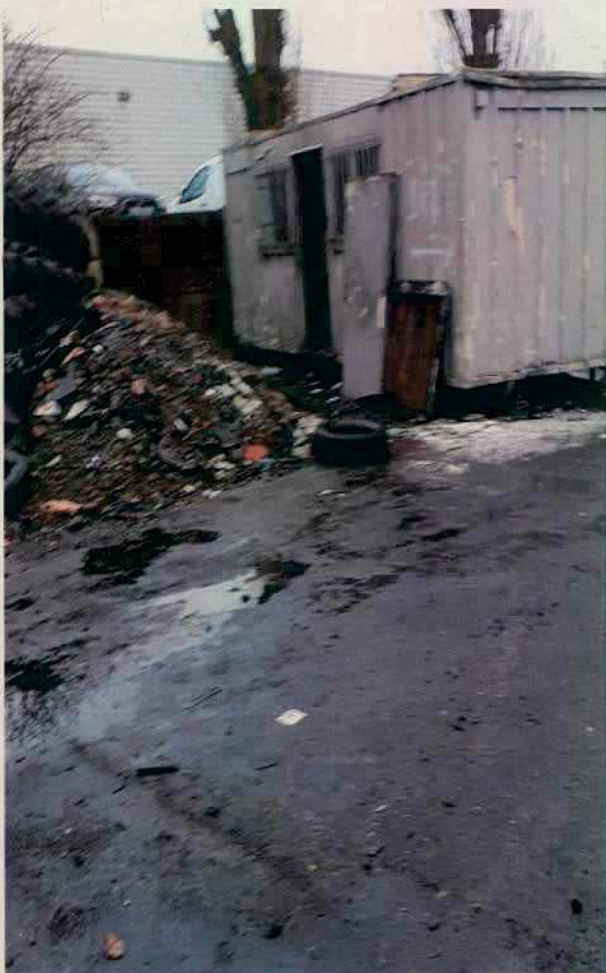
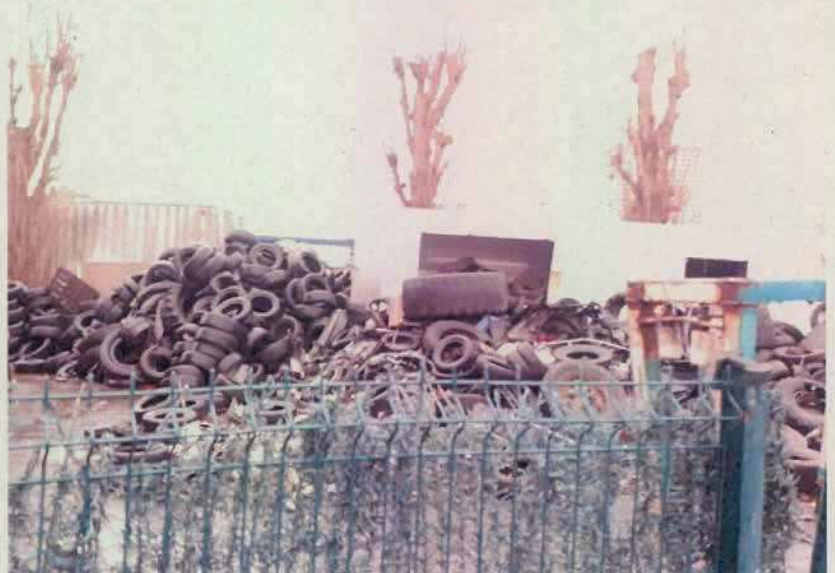
Vues AUTODROME N20

Au regard des constats de la visite du 18 février 2026, il ressort que l'établissement AUTODROME N20 est source de pollution malgré que ce dernier soit fermé depuis plusieurs mois. La pollution constatée impacte le site, la société voisine, ainsi que la voirie extérieure et les réseaux d'évacuation.
