Rapport de l'Inspection des installations classées

Visite d'inspection du 26/05/2026

EUROPE DECAPAGE

ZA Les Grandes
63670 Le Cendre

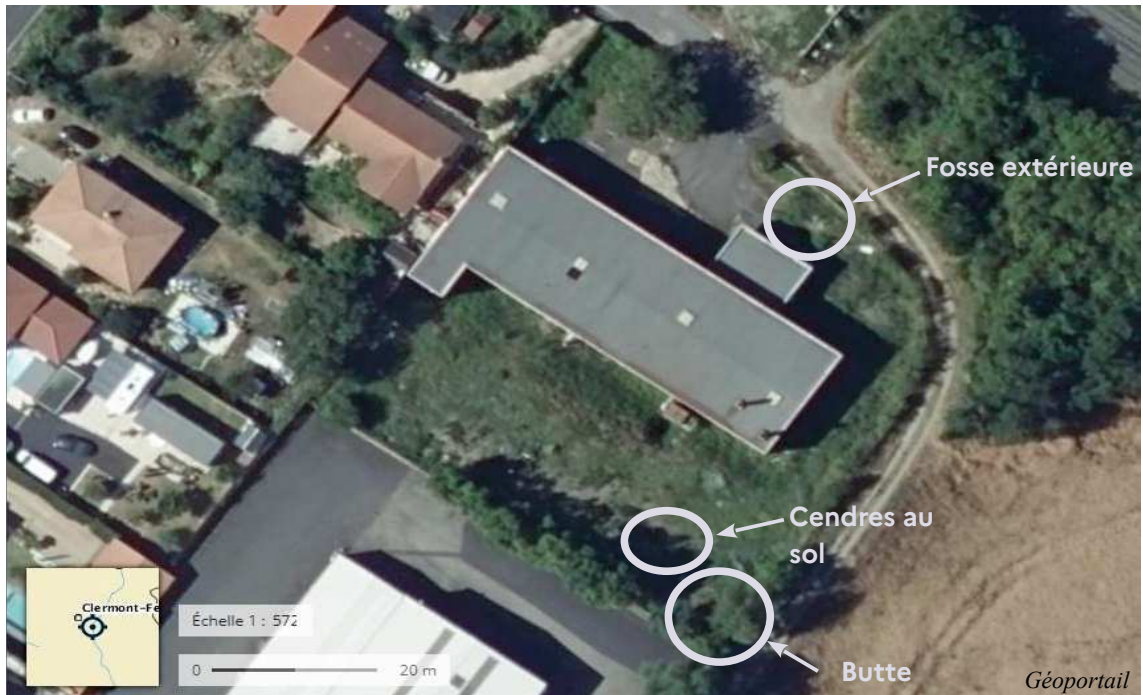
N°1 Mise en sécurité

A l'intérieur du bâtiment, les palettes et le dernier fût ont été évacués en octobre 2025. Ce dernier ne contenait pas de produit dangereux. Le sol est propre, la dalle semble en bon état malgré la présence de quelques fissures superficielles. Seule la zone de décapage présente des signes de détérioration. Les équipements (bains, fours et leur rétention, filtre, cuves aériennes) sont toujours présents.

- procéder à la vérification de la présence de produits dans la cuve de rétention intérieure et le cas échéant procéder à leur évacuation dans une filière dédiée. La société SOGEFIMUR transmettra à l'inspection la justification des actions mises en œuvre.
Type de suites proposées : Avec suites
Proposition de suites : Demande de justificatif à l'exploitant, Demande d'action corrective
Proposition de délais : 3 mois
