**PRÉFET  
DU NORD**

## **Rapport de l'Inspection des installations classées** Visite d'inspection du 26/09/2024

**LEROUX**

Références : 2024-V1-416  
Code AIOT : 0007001919

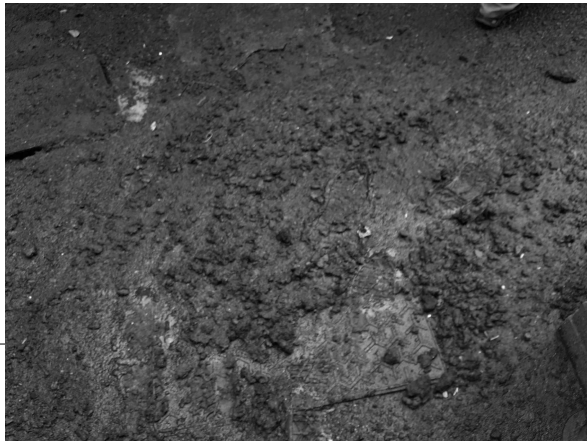
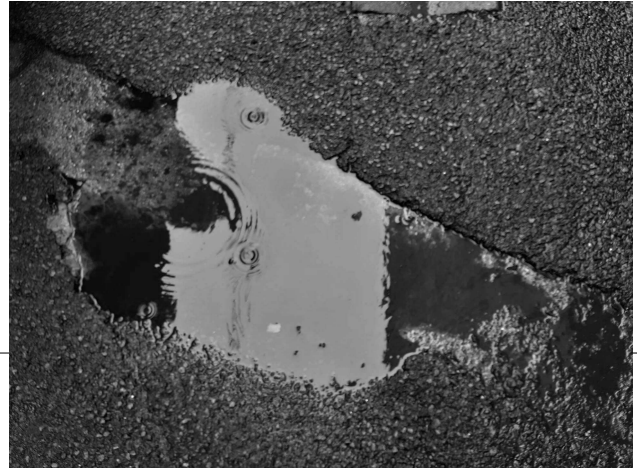
Etant donné l'impact de cette non-conformité sur la qualité des effluents et les atteintes potentielles sur le milieu naturel, **l'Inspection confirme la proposition d'astreinte journalière de 100 euros faite à l'issue de l'inspection du 18/06/24 :**

La société LEROUX sise au 84 rue François Herbo sur la commune de Orchies (59310) est mise en demeure de respecter les dispositions des articles 2.1.1 et 2.4.1 de l'arrêté préfectoral complémentaire du 16 janvier 2020 susvisé dans un délai d'un mois à compter de la notification du présent arrêté.
