## **Rapport de l'Inspection des installations classées**

Visite d'inspection du 07/10/2024

**Groupe Bouhyer**

**Thème de l'inspection : Légionelles / prévention légionellose.**

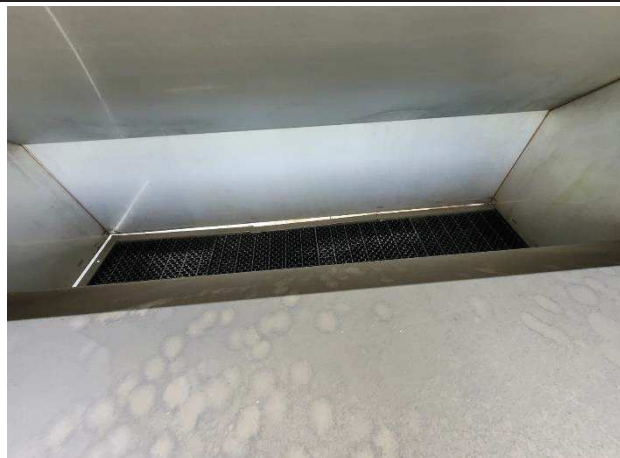
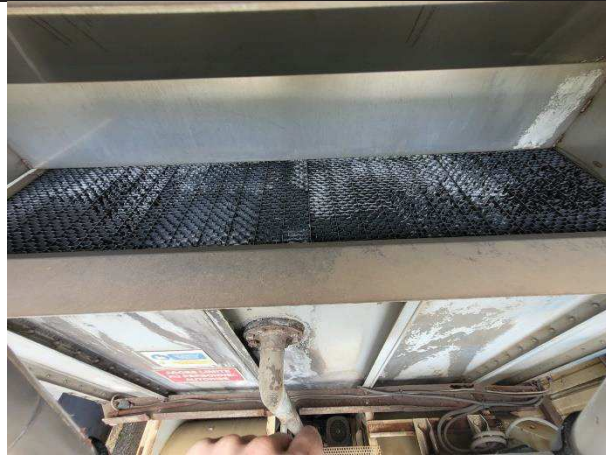
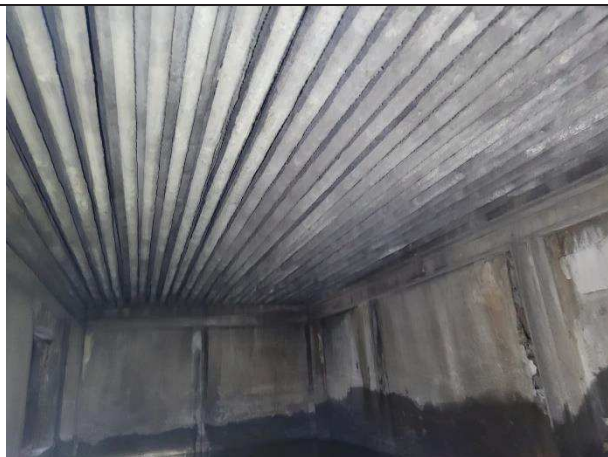
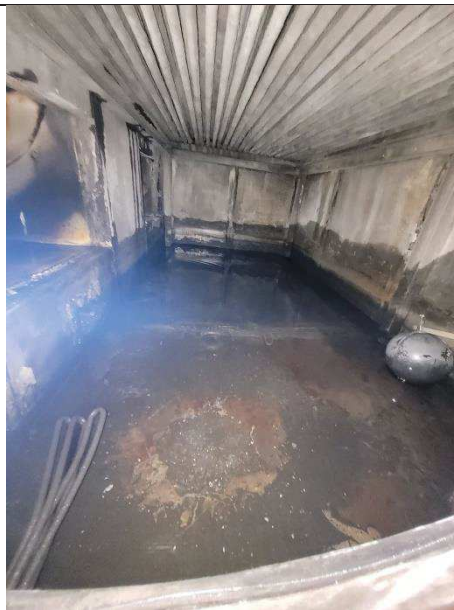
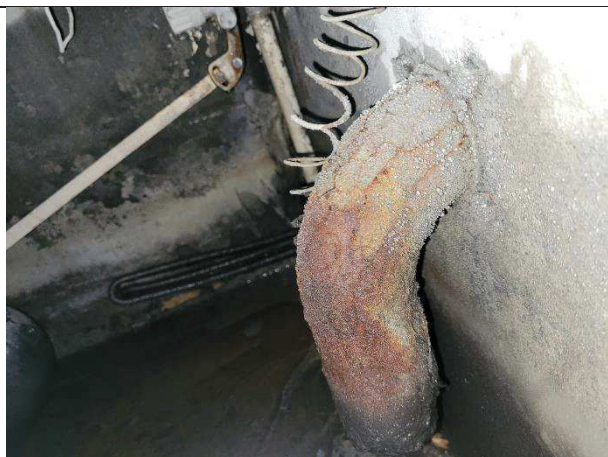
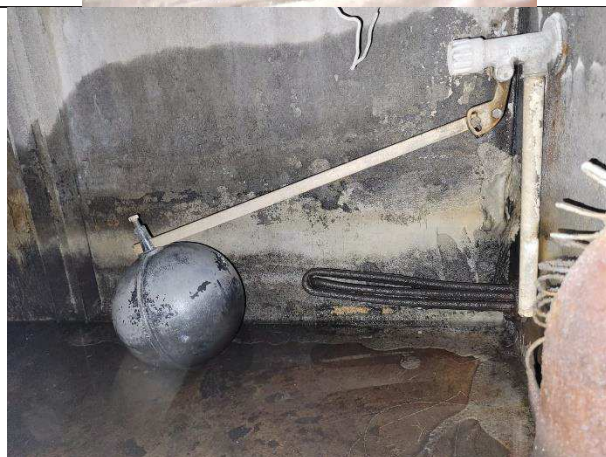
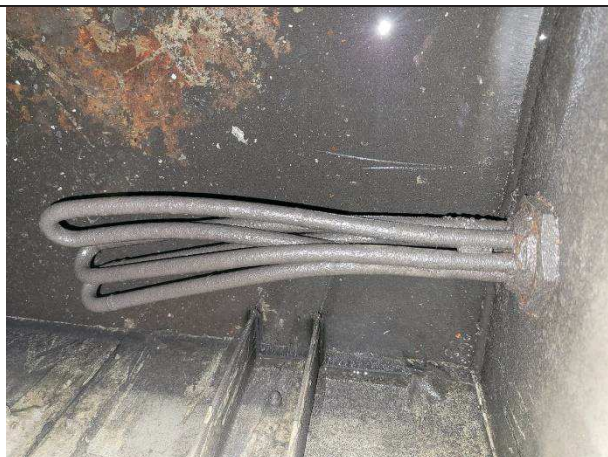
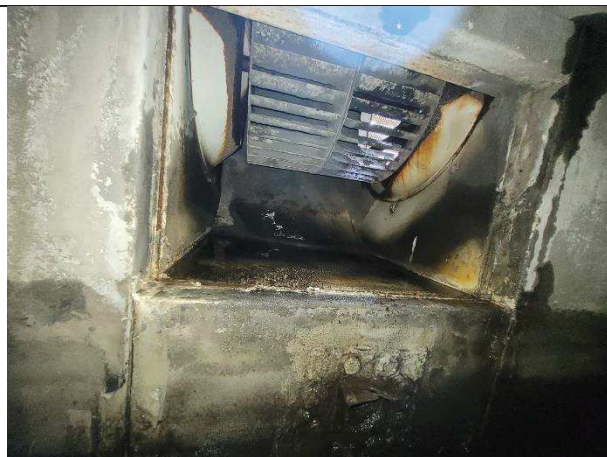
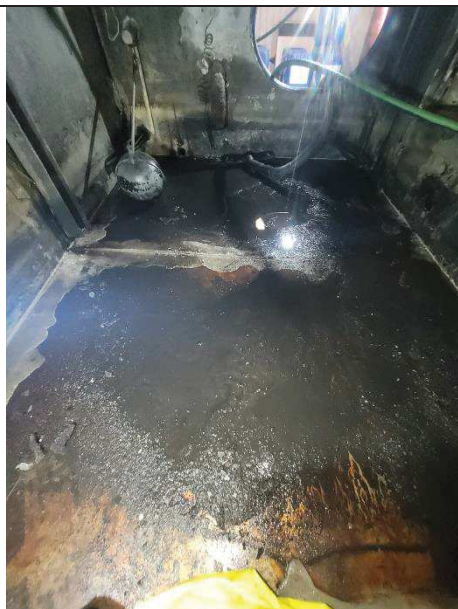
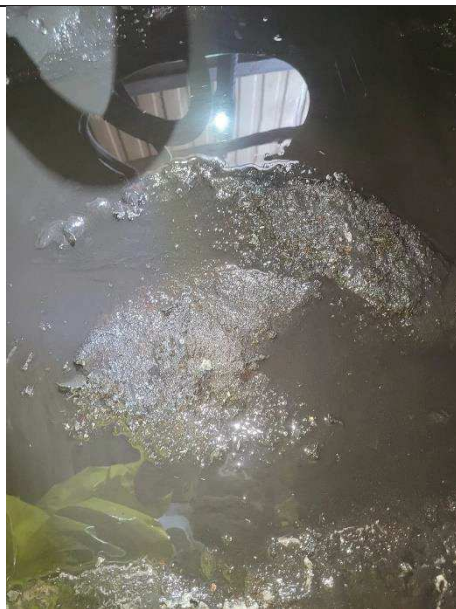
## TAR - AVANT NETTOYAGE

| | Bon | Moyen | Mauvais | Observation : |
|---|---|---|---|---|
| Bassin | | | | Présence importante de corrosion<br>Etanchéité à reprendre |

- iii. de parois déformées ;
    - iv. d'un bassin présentant une corrosion importante ainsi que des défauts d'étanchéité ;
  - b. l'exploitant n'a entrepris aucune opération de remise en état de la tour malgré un mauvais état constaté a minima au cours des trois dernières opérations de nettoyage annuel ;

- c. l'installation de refroidissement présente des fuites (de l'eau était présente sur le sol lors de la visite), confirmant le mauvais état général de l'installation relevé au cours des opérations de nettoyage ;

4. la corrosion du bassin conduit à la formation de dépôts dans le circuit de refroidissement et constitue un apport nutritif aux bactéries, favorisant ainsi le développement de légionelles ;
