## **Rapport de l'Inspection des installations classées**

Visite d'inspection du 23/01/2024

#### **PLASTIC OMNIUM AUTO INERGY FRANCE**

Références : 0006700585\_2024\_01\_23\_OMNIUM\_VIIC PPC  
Code AIOT : 0006700585

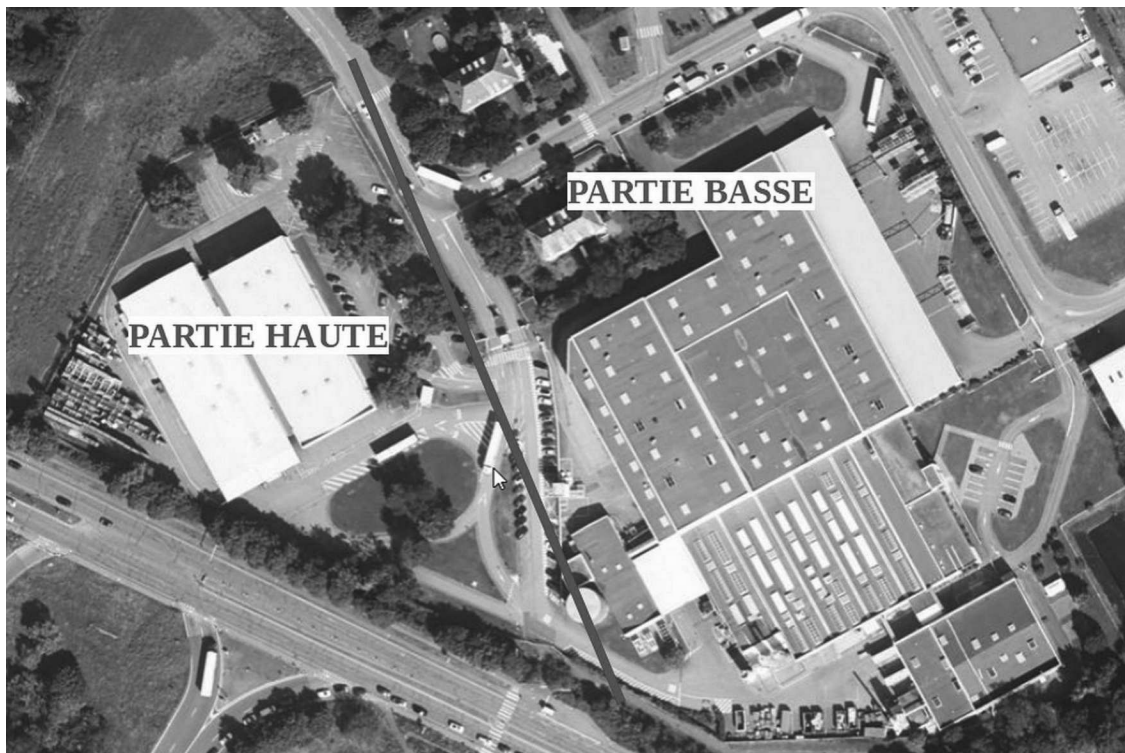
| <p><b>Constats :</b></p> <p>Le site est constitué de 2 parties, dites "haute" et "basse".</p> |

#### Partie basse du site

L'ensemble du réseau d'eau pluviale est connecté à un bassin de rétention. Le volume du bassin est de 1 900 m<sup>3</sup> selon le plan des réseaux présenté. Le bassin est situé au sud-ouest du site et peut être isolé par la fermeture d'une vanne dite "vanne pelle" par actionnement électrique.

Le service d'inspection relève que cet essai ne permet pas de s'assurer de l'efficacité de la vanne (fermeture effective et absence de fuite).

**Dans un délai d'un mois, l'exploitant précisera quel moyen de contrôle il a mis en place pour s'assurer que le système de fermeture/ouverture de la vanne fonctionne correctement (en cas de défaillance des capteurs de fermeture et ouverture ou perte d'étanchéité de la vanne par exemple).**
